LAUDO TÉCNICO nº 14/2013

Na oportunidade, foi vistoriado o prédio da antiga Biblioteca de Caeté, situada na Praça João Pinheiro 74 / 86, com o objetivo de verificar o estado de conservação e medidas necessárias para preservação do imóvel.

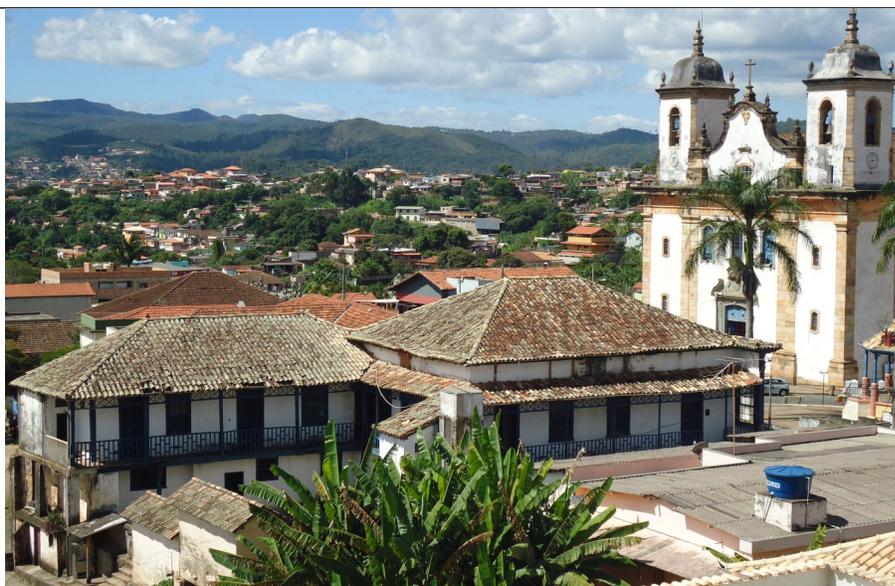
Trata-se de edificação colonial implantada em terreno em declive, sem afastamento frontal. O sistema construtivo é alicerce de pedras, estrutura em gaiola de madeira e vedações em pau a pique.

Figura 07 – O edifício em seu contexto urbano.

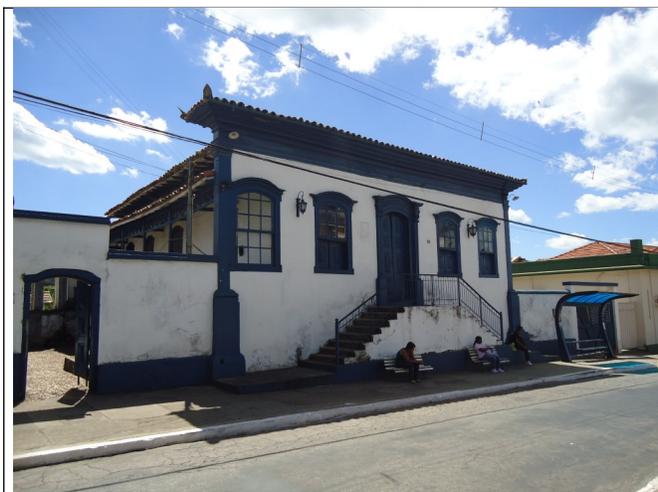
A fachada principal é simétrica, com portada central ornamentada acessada por escadaria dupla. A cobertura possui vedação em telhas cerâmicas tipo capa e bica e os beirais são ornamentados por cimalha. Os vãos possuem vergas em arco abatido, enquadramentos de madeira, sobrevergas em madeira ornamentada e vedações em esquadrias de madeira e vidro, com folhas internas cegas no sistema de abrir e externas no sistema guilhotina.

Figura 08 – Fachada principal da edificação.

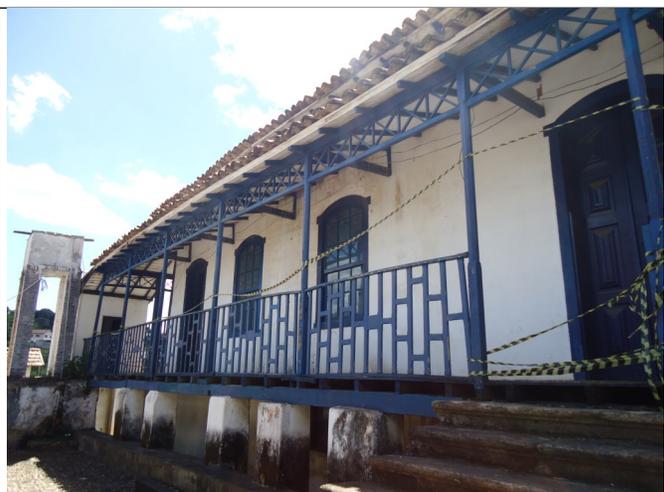
Possui alpendre lateral cujo acesso é realizado através de escada de pedras.

Figura 09 – Fachada lateral.

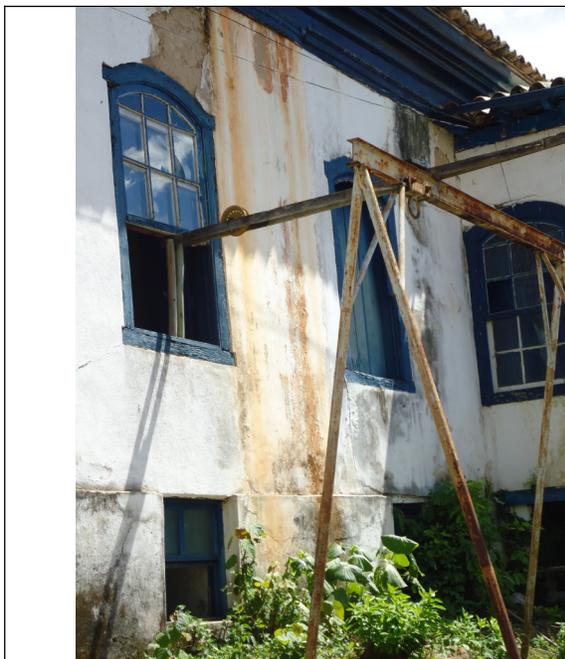
Há plantas invasoras presentes principalmente nas escadas e no terreno adjacente.

Há equipamento junto à fachada lateral direita da edificação que mantém uma das esquadrias abertas, acarretando danos ao prédio.

Figura 10 – Equipamento na lateral do imóvel, manchas de umidade e vegetação no terreno adjacente.

- O material armazenado no porão da edificação deverá ser removido e acondicionado em outro local.
- Desligamento da energia elétrica do imóvel.
- Remoção do equipamento existente na lateral direita do imóvel.

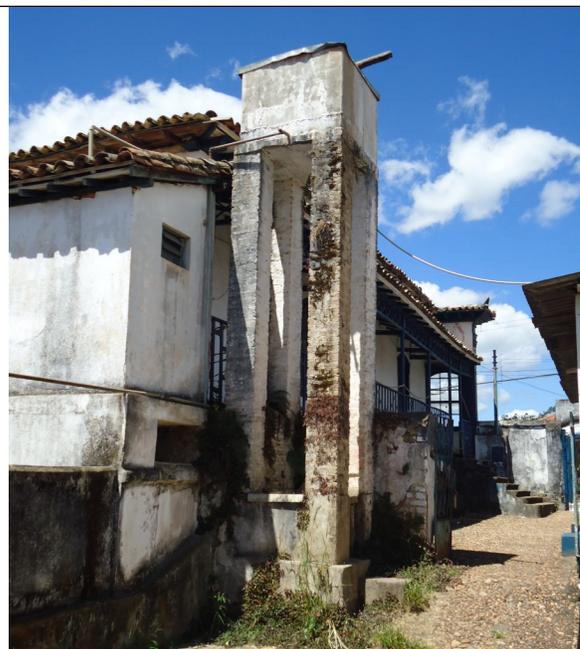
Podem ser percebidos acréscimos e intervenções descaracterizantes, tais como a presença de instalação sanitária e caixa d'água nos fundos da edificação.

Figura 11 – Descaracterização com acréscimo do volume da caixa d'água e instalação sanitária.

- O projeto deverá prever a integração e / ou remoção dos acréscimos executados na edificação.

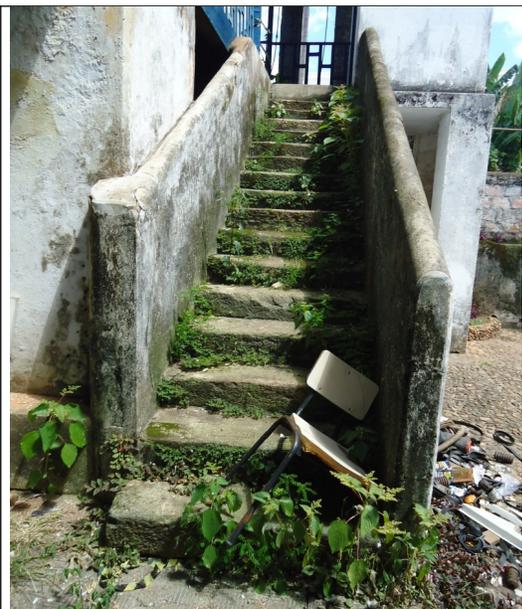
Figura 12 – Vegetação invasiva na escada.

- A capina da área no entorno e a limpeza interna para evitar a proliferação de animais e acúmulo de umidade junto na edificação. Na ocasião, todo o material original em que seja possível sua recuperação deverá ser retirado, limpo e armazenado em local adequado. Esta limpeza deverá ser realizada de forma constante.

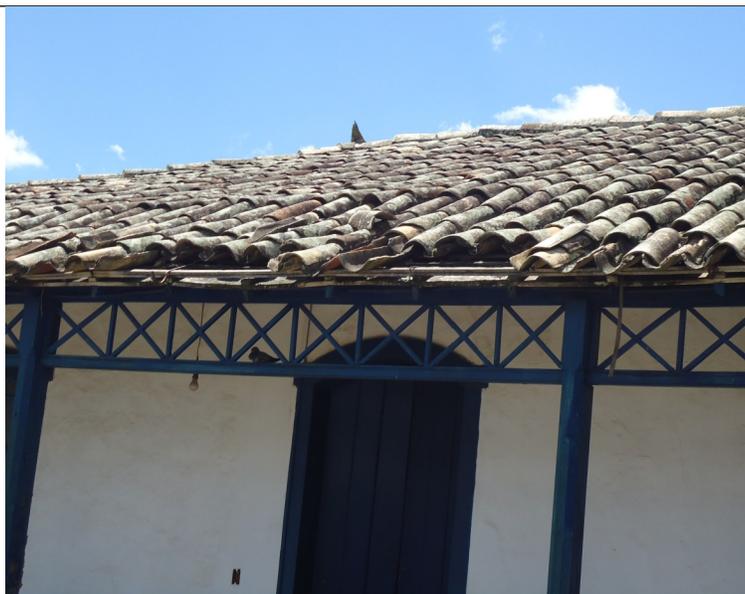
O estado de conservação da edificação é regular. A cobertura apresenta vários trechos com telhas deslocadas ou quebradas, madeiras do engradamento comprometidas e cimalkas danificadas. As patologias na cobertura expuseram a edificação às intempéries favorecendo o aparecimento de outros danos tais como apodrecimento de peças de madeira do forro e do piso, descolamento de reboco, trincas e manchas de umidade nas paredes.

Figura 13 – Danos na cobertura.

- Deverá ser feita revisão geral em todo madeiramento e telhas, com substituição das peças do madeiramento da cobertura que se encontrarem comprometidas, utilizando madeiras adequadas para este fim e de grande resistência e durabilidade. As telhas devem ser removidas, limpas e reutilizadas, sendo substituídas aquelas que se encontrarem danificadas. Sugere-se a amarração de algumas fiadas de telhas, evitando que as mesmas se desloquem. Caso não haja número suficiente de telhas originais para a vedação de toda a cobertura, sugere-se a utilização das telhas antigas como capa e de telhas novas como bica. Devem ser mantidas as características originais, ou seja, número de águas, inclinação, dimensão e acabamento dos beirais, modelo de telhas, etc.

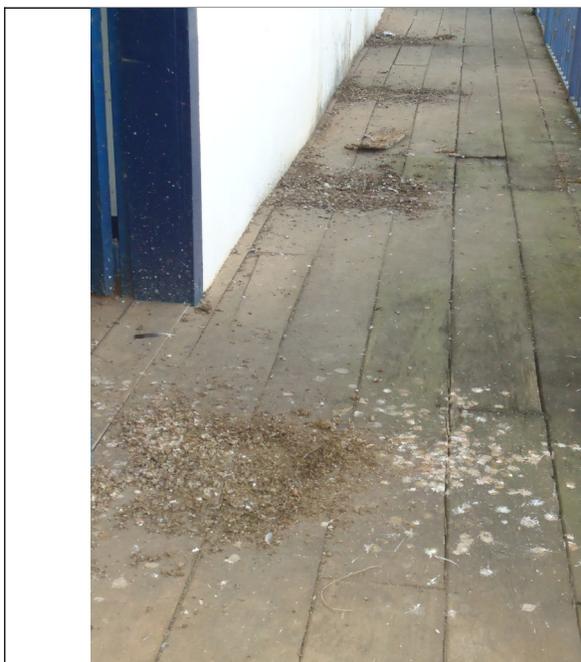
Há pombos habitando o entreforro da edificação, causando muita sujeira e provocando danos ao prédio.

Figura 14 – Excrementos de pombos.

- Remoç o dos pombos e soluç o t cnica para evitar o acesso dos mesmos ao interior da edificaç o e da cobertura,

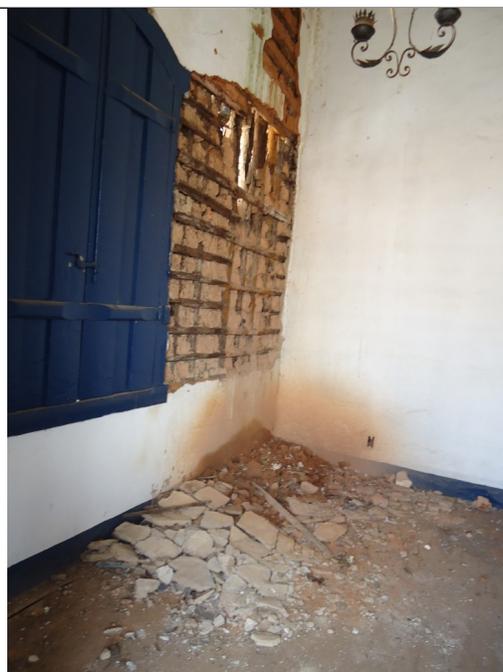
Figura 15 – Danos nas alvenarias.

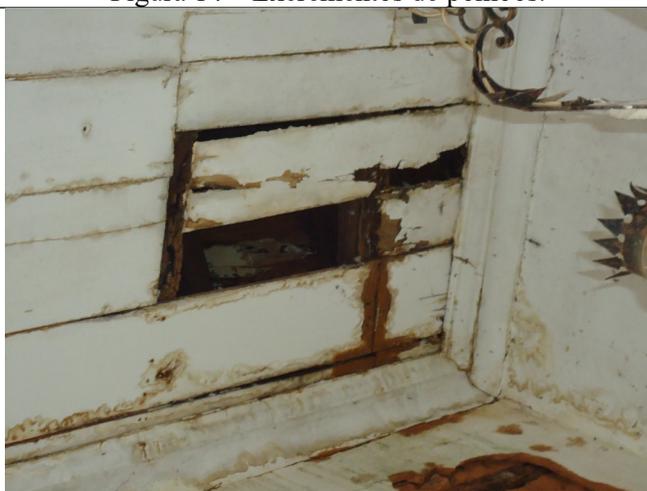
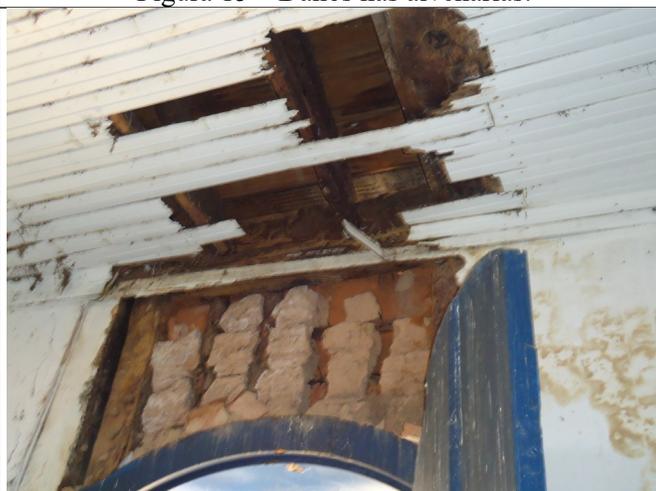
Figuras 16 e 17 – Danos no forro e alvenarias devido a presença de umidade.

- Para maior proteção ao imóvel e de forma a evitar ações de vandalismo, as esquadrias deverão ser mantidas fechadas, evitando o acesso de pessoas no interior da edificação. Entretanto, deve-se manter visitaç o rotineira no imóvel, prevendo a abertura das esquadrias para promover a circulaç o do ar e evitar danos decorrente da umidade nos materiais constitutivos.

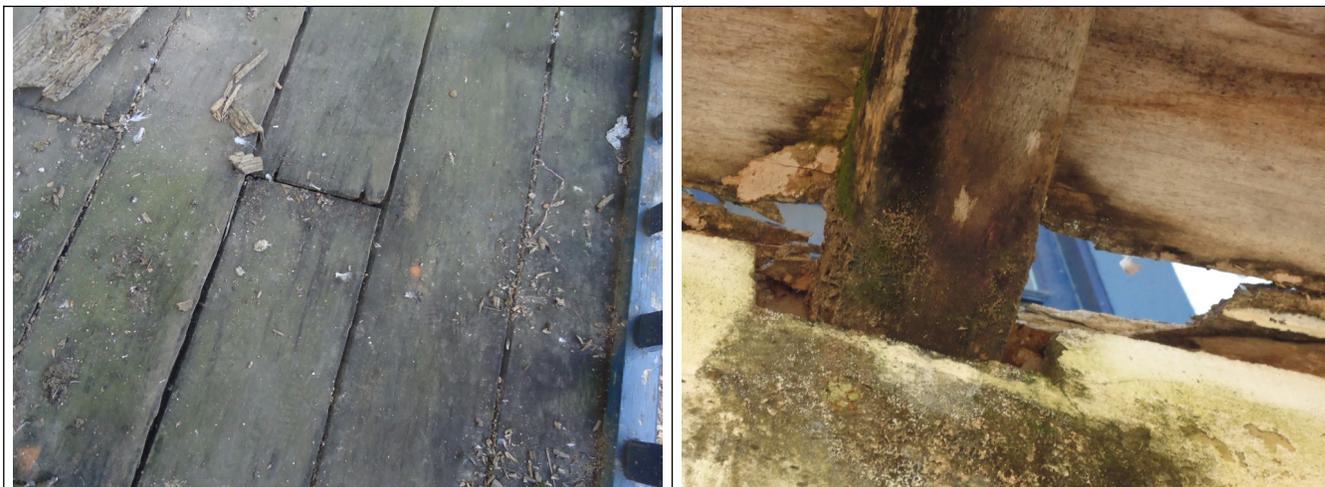
Figuras 18 e 19 – Peças de madeira danificadas pela umidade.

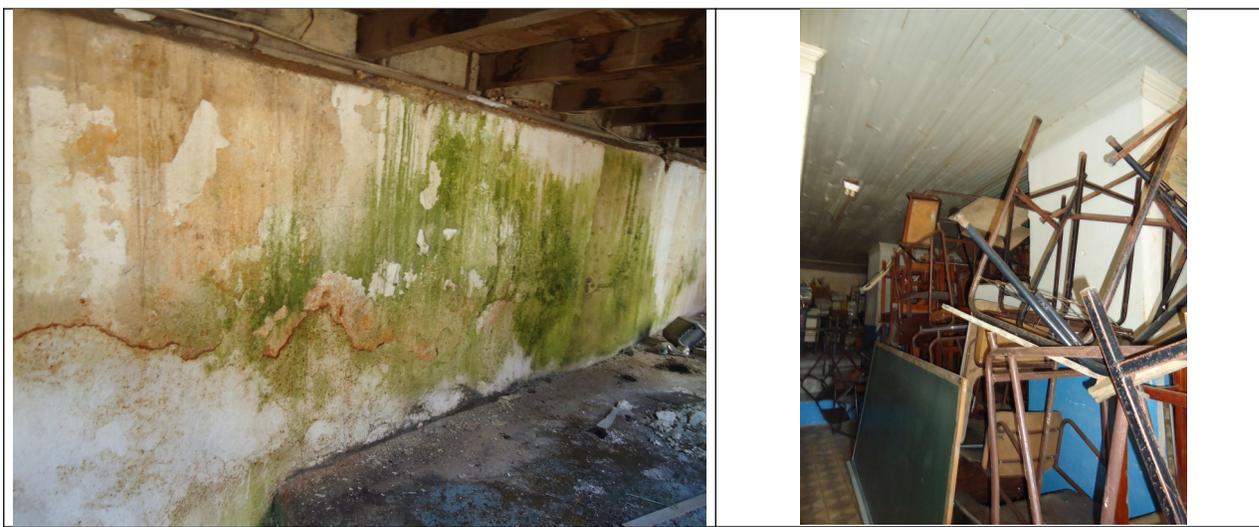
Além do material inflamável armazenado no porão da edificação, as instalações elétricas são precárias e fiação exposta junto à umidade, o que expõe o imóvel a riscos de incêndios.

Figura 20 - Umidade junto à base da edificação.

Figura 21 – Material armazenado no porão.

- Elaboraç o de projeto e execuç o de obra de um sistema de drenagem de  gua eficiente no entorno da edificaç o, buscando encaminhar as  guas pluviais para longe da construç o hist rica. Deve ser preservado o piso de seixos rolados existente;
- Soluç o dos problemas de umidade existentes na edificaç o,
- Recuperaç o das esquadrias e ferragens, seguindo os modelos pr -existentes,
- Os barrotes, as t buas do piso e dos forros dever o ser recuperados;
- Imunizaç o de todas as madeiras com ataque de insetos xil fagos;
- Os trechos de alvenaria danificados pela umidade dever o ser reconstitu dos utilizando a mesma t cnica construtiva original, obedecendo o traço existente,
- Dever o ser desenvolvidos projetos el trico, hidr ulico e de prevenç o e combate a inc ndios, compat veis ao novo uso e seguindo as normas da ABNT.
