LAUDO TÉCNICO n° 41/2012

Em atendimento ao requerimento da Promotoria de Justiça da Comarca de Caeté, no dia 08 de agosto de 2012 foi realizada vistoria no Centro Histórico de Caeté pela analista do Ministério Público do Estado de Minas Gerais, a arquiteta Andréa Lanna Mendes Novais. Na oportunidade, também foi realizada vistoria no Chafariz da Cadeira Velha, no Centro Histórico de Caeté.

Este relatório de vistoria tem como objetivo verificar o estado de conservação bem como sugerir medidas necessárias para a sua preservação

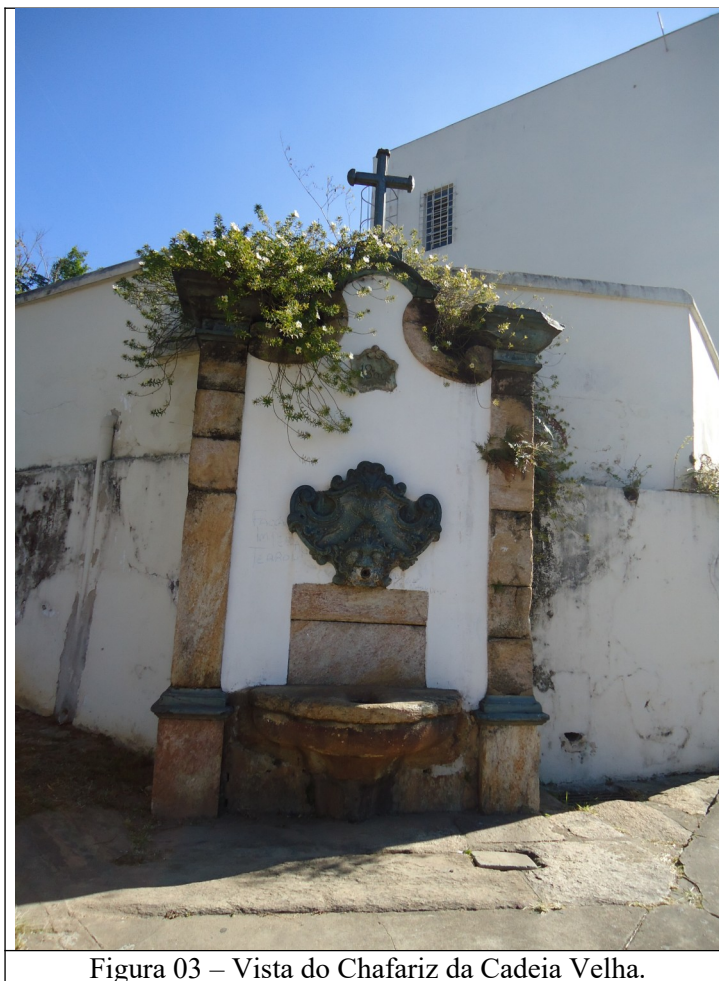
Possui embasamento, cunhais, bacia, bica e arremates superiores em pedra. É trabalhado com duas variedades de pedra, sendo uma delas a pedra-sabão (bica e arremate dos cunhais e central em cruz). A bacia possui formato de concha e seu diâmetro ocupa quase toda a largura do chafariz, ficando delimitada entre os cunhais. Entre a bacia e a bica há pedra de acabamento simples retangular. Sobre este acabamento assenta-se a bica, bem trabalhada, em formato de brasão, com parte inferior em motivo antropomorfo.

O chafariz é arrematado por curvas e contra-curvas, formando um frontão, encimado na parte central por cruz em pedra-sabão e, pouco abaixo do remate, uma pequena placa, também em pedra recortada e bem trabalhada com a inscrição 1800 – data de construção do imóvel.

Figura 03 – Vista do Chafariz da Cadeia Velha.

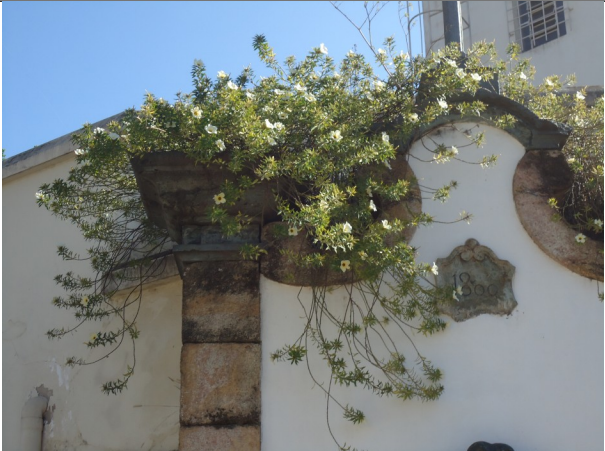
- Presença de plantas invasoras na parte superior e junto ao cunhal à direita
- Pixações próximas à bica
- Presença de fungos nos elementos de pedra, principalmente no entalhe da bica por este ser um ponto de maior umidade e pelo material – pedra-sabão – ser menos resistente às intempéries.

<p>Figura 4 – Vegetação invasora sobre a parte frontal do bem.</p>	<p>Figura 5 – Ato de vandalismo próximo à bica do chafariz.</p>

- pintura da alvenaria na cor branco, afim de remover a pichação;
- remoção das espécies vegetais invasoras,
- estudo e posterior intervenção afim de remover ou inibir a ação de fungos nas pedras
- manutenção periódica no bem cultural.
