LAUDO DE VISTORIA n° 32/2011

Este relatório de vistoria tem como objetivo verificar a existência de construções irregulares no entorno da Igreja Matriz e bem como sugerir medidas necessárias para a sua preservação.

3.2 Igreja Matriz de Caeté com invocação de Nossa Senhora do Bonsucesso

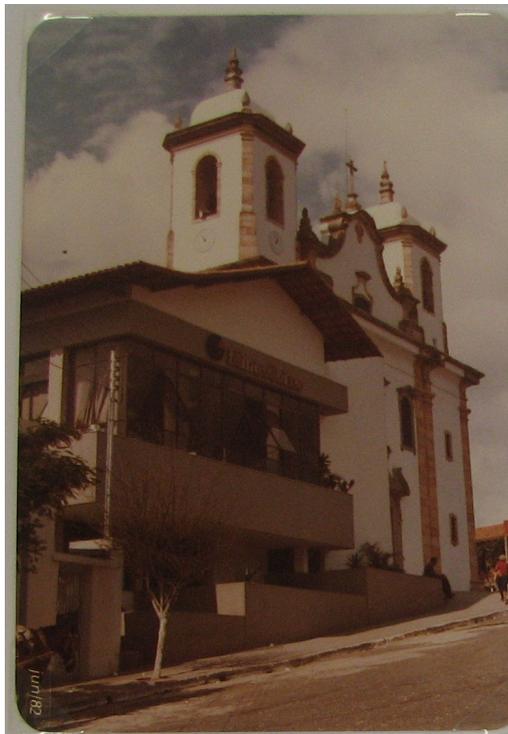
FIGURA 4 – Construção existente no entorno imediato da Igreja Matriz: registro da década de 80, em contraste com a Fig.2. Fonte: Acervo IPHAN-MG. Consulta realizada em set. 2011. Nota: Data da fotografia: 1982.

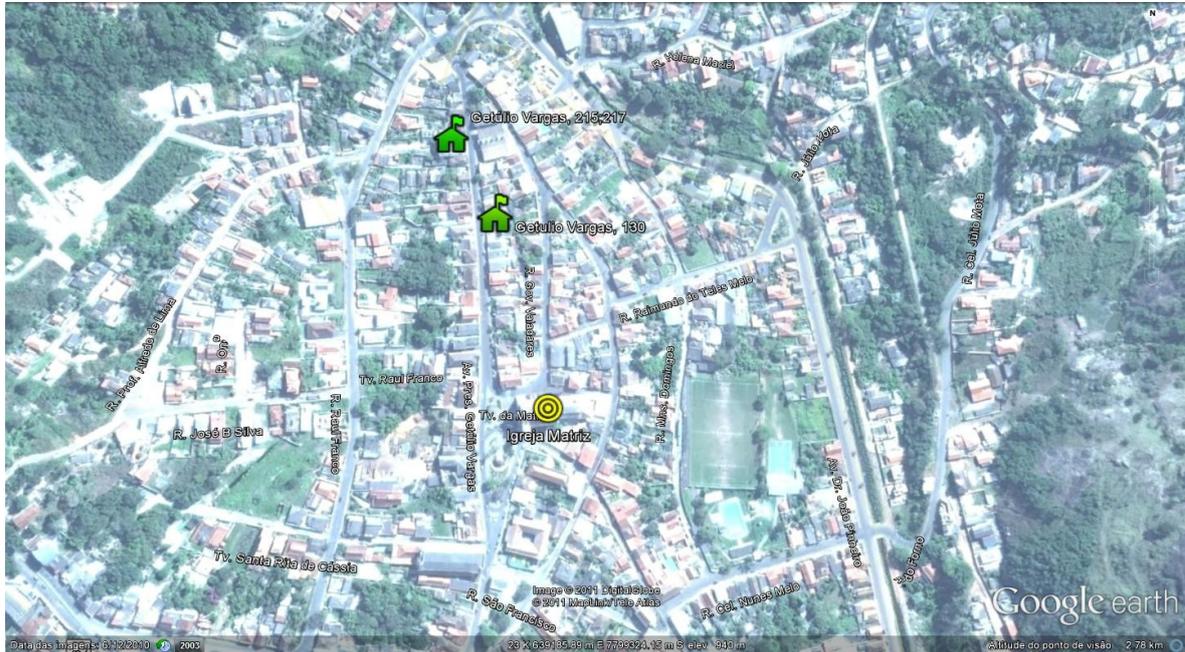
A vistoria foi realizada com base na documentação encaminhada à Promotoria de Patrimônio Cultural (fls.2-8 do Procedimento de Apoio a Atividade Fim nº. MPMG 0024.11.004728-9) que indica dois imóveis localizados na rua Getúlio Vargas como sendo construções irregulares (Fig. 8). A saber:

FIGURA 8 - Imagem do *GoogleEarth* contendo a localização das construções indicadas nos autos.

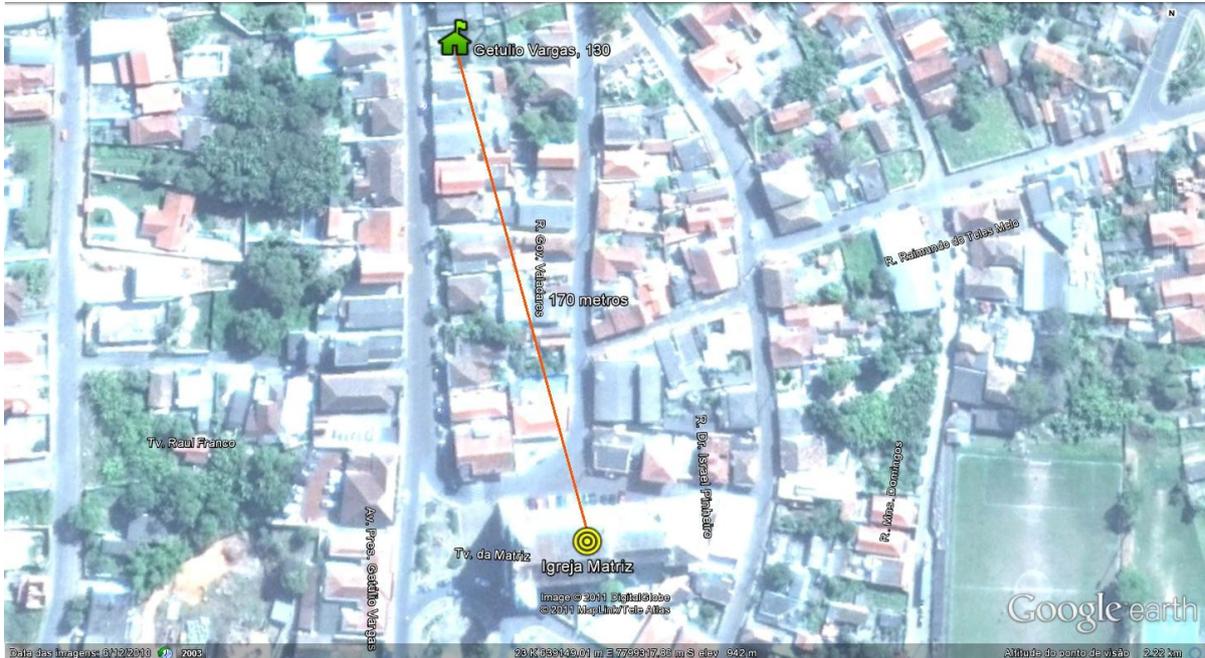
a) Rua Getúlio Vargas nº130: construção indicada nos autos.

- Durante a vistoria constatou-se obras de construção em andamento. A obra está com engenho publicitário contendo o nome da construtora; contato; o nome e o número do CREA-MG do responsável técnico. Não consta informação sobre o número de pavimentos (Figs 10 e 13);
- O imóvel localiza-se em lote próximo ao bem cultural Igreja Matriz (cerca de 170 metros) (Figs. 9 e 10);
- De acordo com documentação encaminhada a esta Promotoria⁴ pela Prefeitura Municipal de Caeté trata-se do projeto arquitetônico de edificação analisada, embora não haja indicação no carimbo tampouco no alvará de construção de lote e quadra ou numeração do imóvel, de uso misto (residencial e comercial) com três pavimentos, de propriedade do sr. Lecy Peixoto de Melo Junior. Não há indicação de anuência ou aprovação do IPHAN.

FIGURA 9 - Imagem do *GoogleEarth* contendo a localização da construção em obras na rua Getúlio Vargas nº. 130 em relação à Igreja Matriz: aproximadamente 170 metros.

- a) Autorização do IPHAN em todas as construções ou reformas que ocorrerem no entorno de bem cultural protegido por este órgão, atuando em conjunto com a Administração Municipal. O IPHAN deverá proceder a uma delimitação de entorno dos bens culturais que possuem tombamento federal no município. A saber: Igreja Matriz de Nossa Senhora do Bonsucesso, Igreja de Nossa Senhora do Rosário, Igreja Matriz de Nossa Senhora de Nazaré (Morro Vermelho), Santuário de Nossa Senhora da Piedade (Serra da Piedade) e Museu Regional.
- b) Manifestação da Administração Municipal se o estudo da abrangência a ser considerada para a proteção do conjunto urbano levou em consideração as edificações indicadas no Inventário de Proteção e as edificações com tombamento específico com a elaboração de um mapa a fim de espacializar os bens culturais inventariados do

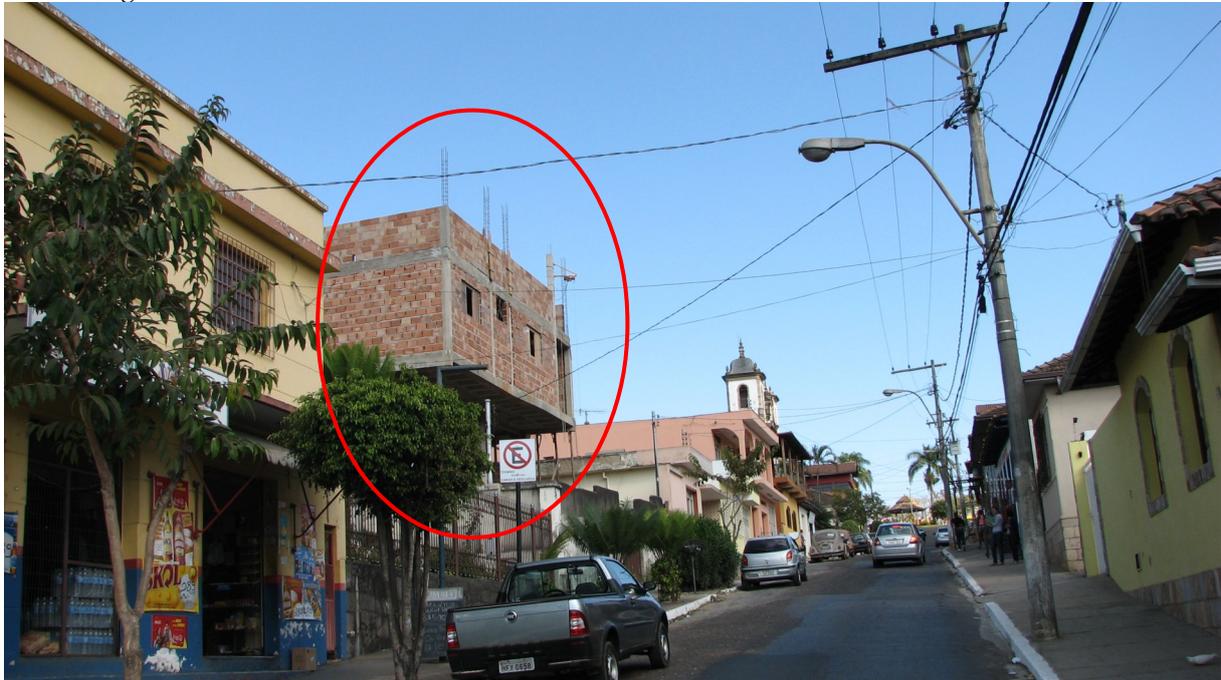
FIGURA 10- Rua Getúlio Vargas: Indicação da construção indicada nos autos: nº130.

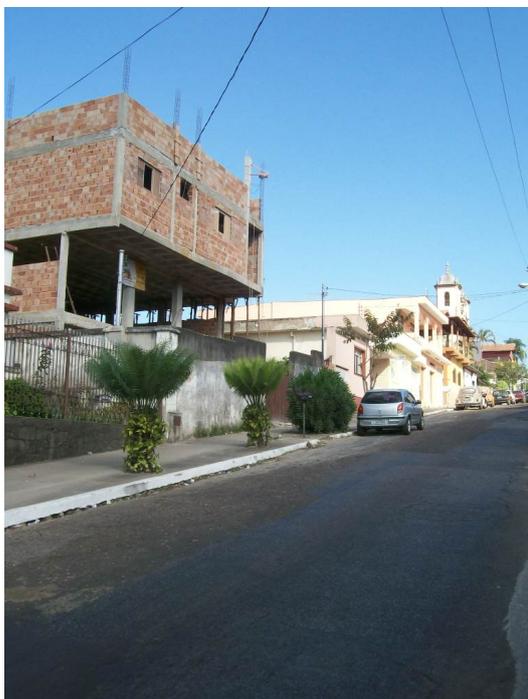
FIGURA 11- Rua Getulio Vargas nº130.

FIGURA 12- Detalhe: Rua Getulio Vargas nº130: construção indicada nos autos.

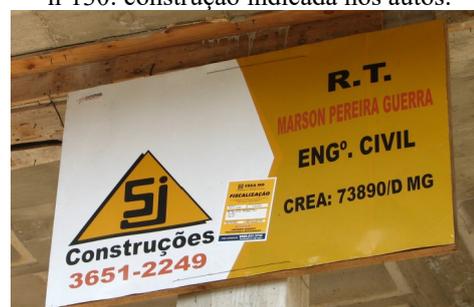
FIGURA 13- Engenho publicitário na Rua Getulio Vargas nº130.

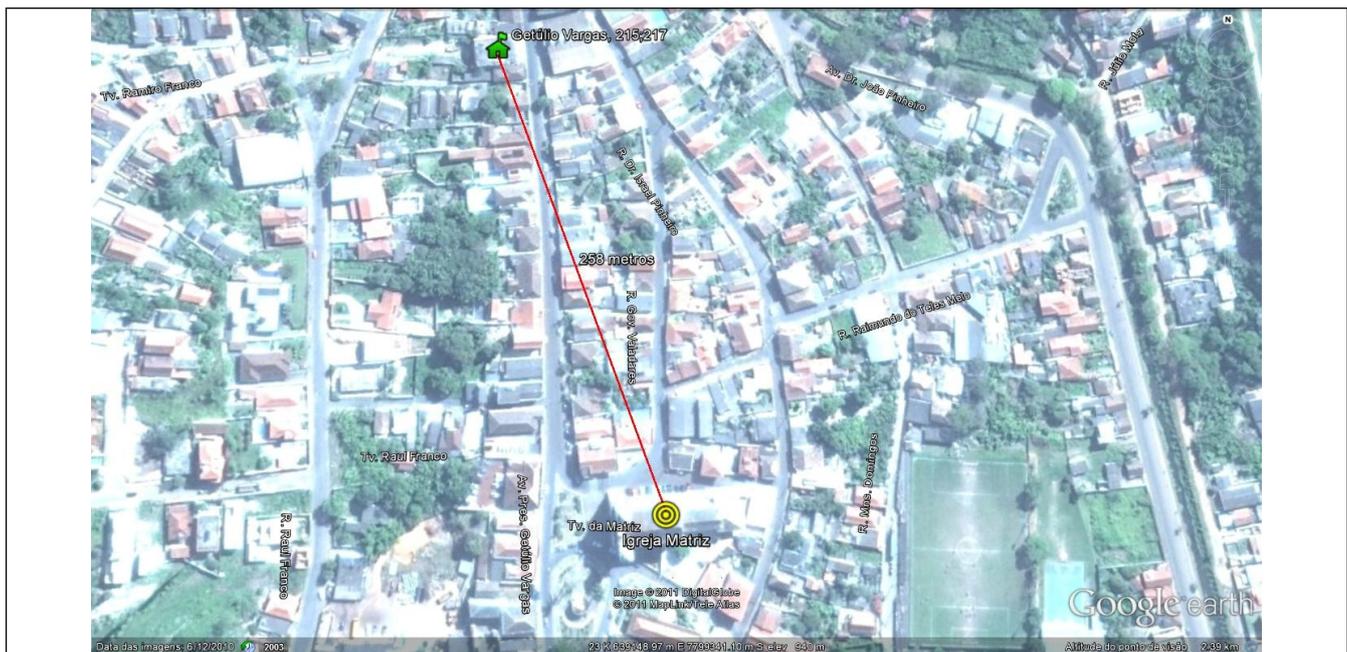
b) Rua Getúlio Vargas nº. 215, 217: Construção indicada nos autos.

- o pavimento térreo da edificação é utilizado por atividade comercial. O segundo pavimento está com a alvenaria em tijolos executada. Verificou-se a existência dos vãos de janelas e portas, contudo, sem vedação. Não se constatou a existência de engenho publicitário com informação sobre a obra fixada na edificação (Figs. 16 e 17);
- a construção fica a uma distância aproximada de 258 metros da Igreja Matriz de Nossa Senhora do Bonsucesso;
- a Prefeitura Municipal de Caeté não encaminhou documentação relativa à esta construção, alegando não possuir o projeto.

FIGURA 16- Imagem do *GoogleEarth* contendo a localização da construção em obras na rua Getúlio Vargas nº. 215-217 em relação à Igreja Matriz: aproximadamente 258 metros.

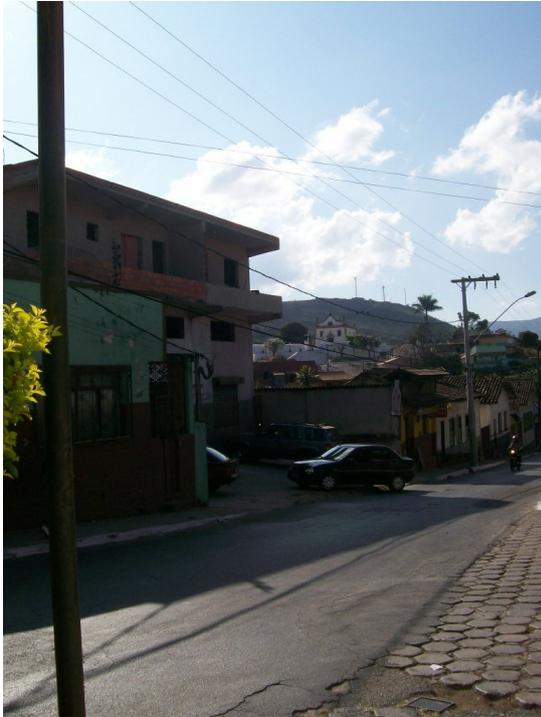
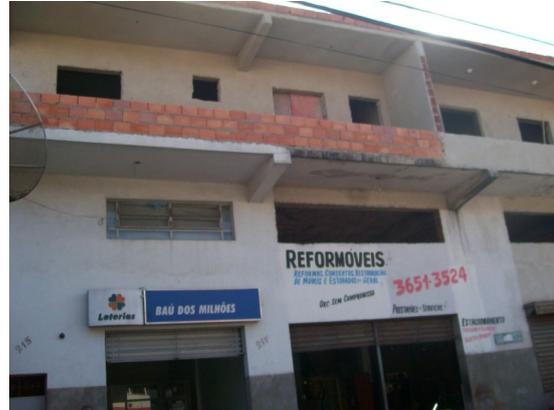
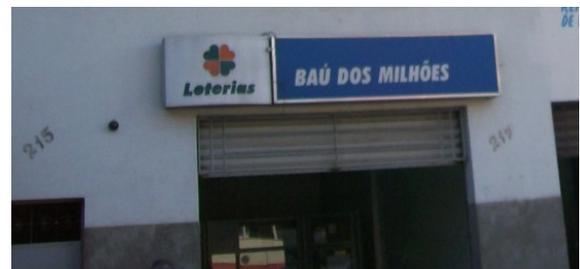
FIGURAS 17, 18 e 19 - Rua Getúlio Vargas nº215, 217: Construção indicada nos autos.

- d) Fiscalização efetiva do Poder Público Municipal para que não sejam iniciadas obras antes da aprovação do projeto pela Prefeitura local, informando ao Conselho Municipal de Patrimônio Cultural quando da ocorrência de intervenções no entorno de bens tombados.

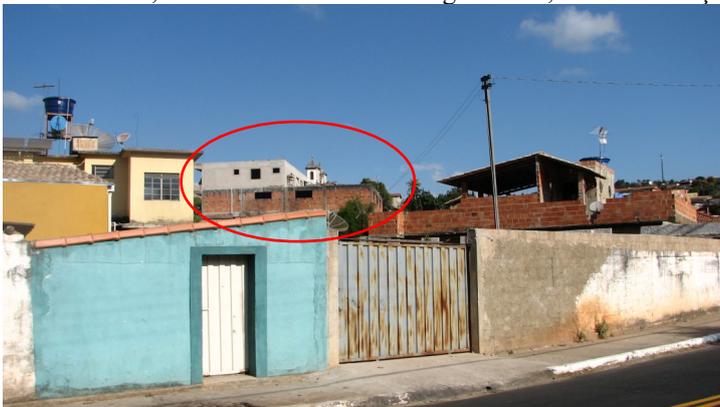
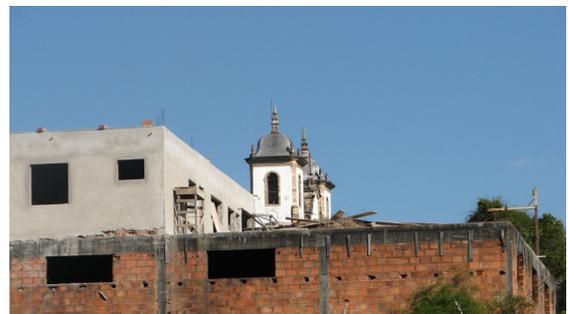
FIGURAS 20 e 21- Rua Raul Franco, paralela à rua Getúlio Vargas: vista da edificação e a Igreja Matriz. Na Fig. 19 detalhe da Fig.20.
