LAUDO DE VISTORIA nº 28/2011

Em atendimento ao requerimento da Promotoria de Justiça da Comarca de Caeté, foi realizada vistoria na Estação Ferroviária de Caeté, no dia 11 de agosto de 2011 pelas analistas do Ministério Público do Estado de Minas Gerais, a arquiteta Daniela Batista Lima e as historiadoras, Neise Mendes Duarte e Karol Ramos Medes Guimarães.

Este laudo de vistoria tem como objetivo verificar o estado de conservação do imóvel e sugerir medidas necessárias para sua preservação.

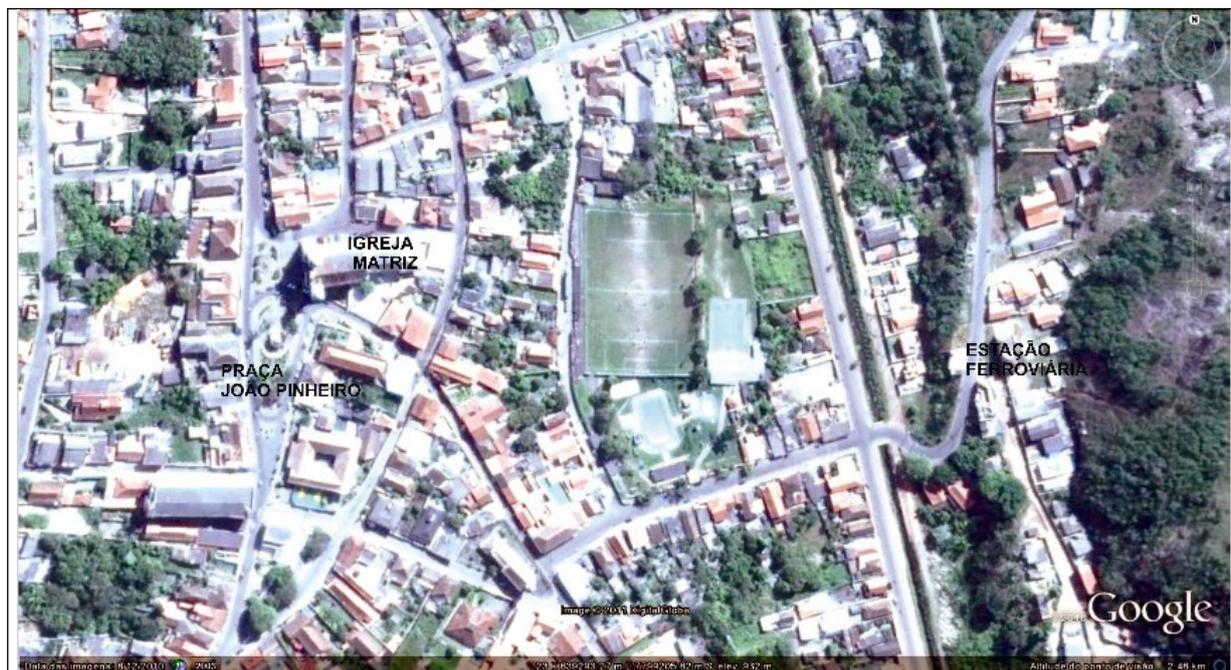
FIGURA 6 – Imagem coletada no software *GoogleEarth* contendo a indicação da localização da estação (à direita na imagem) e sua localização em relação à Igreja Matriz. Fonte: GOOGLEEARTH. Acesso em: ago.2011. Data da imagem:12 jun.2010. Nota: Imagem modificada no software Adobe Photoshop, para destacar/contrastar arborização, arruamento e edificações.

A Estação Ferroviária de Caeté localiza-se na área urbana de Caeté e trata-se de imóvel não operacional, segundo informações constantes nos autos¹. Em análise à documentação juntada aos autos tem-se que a edificação possui proteção pelo instrumento inventário, tendo assim, seu valor cultural reconhecido (IPAC- Inventário de Proteção ao Acervo cultural elaborado pelo município de Caeté). Conforme o IPAC, o bem cultural está localizado “na meia encosta da colina por onde passavam os antigos trilhos da rede ferroviária”. A edificação que abrigou a estação ferroviária possui influência do ecletismo, tendo sido erguida no início do século XX, sendo inaugurada em 1909.

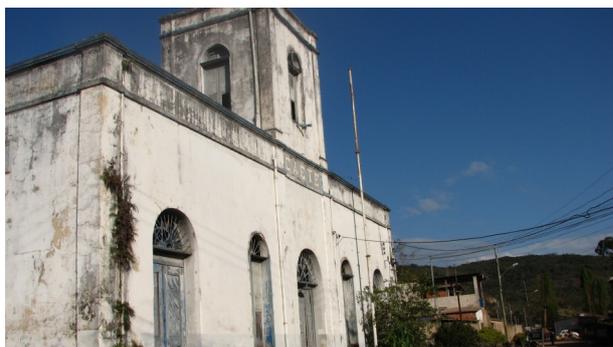
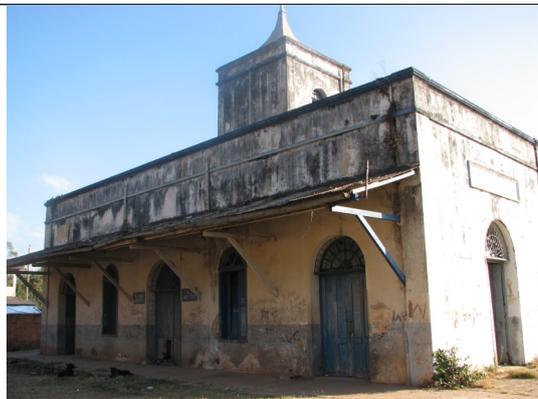
Durante a vistoria, constatou-se que a edificação possui volume em corpo único, retangular, em um pavimento, possuindo fachadas simétricas: sendo as fachadas principais apresentando 5 vãos, sendo 3 vãos de portas e 2 vãos de janelas; e as fachadas laterais apresentam um vão de porta. O volume apresenta-se dividido em três módulos, sendo o módulo central com pé direito duplo, o que conforma uma torre de seção quadrada que se destaca na volumetria da edificação. Esta composição confere harmonia estética ao edifício. A torre possui três vãos de janelas, cobertura em quatro

águas com revestimento metálico e é arrematada com um pináculo. Os vãos de portas e janelas possuem verga em arco pleno com vedação com porta em duas folhas de madeira e bandeira executada em madeira. Nota-se, externamente gradis executados em metal que aparecem ressaltados junto à bandeira dos vãos de portas e janelas.

FIGURAS 6 e 7- Vistas das fachadas principais. Notar o ruim estado de conservação do bem cultural necessitando de obras de conservação.

elaboração e execução de um projeto de restauração da edificação, com acompanhamento, nas duas etapas, pelo órgão de proteção. Também, sugere-se:

- manter desligada a rede elétrica no quadro de distribuição de modo a evitar curtos-circuitos e, conseqüentemente, os incêndios.
- Execução de limpeza e capina periódica na área externa do bem cultural, uma vez que devido às constantes chuvas há crescimento rápido da vegetação;
- Execução de limpeza no interior do bem cultural; observando-se que todo material original encontrado que seja passível de aproveitamento deverá ser armazenado em local seguro para sua futura utilização nas obras de restauração;
- Vigilância constante no local, 24 horas, para coibir as ações de vandalismo.
- Em face da autorização dada ao município de Caeté pelo Ministério do Planejamento, Orçamento e Gestão e tendo em vista o estado de abandono do bem em análise, o município deverá tomar medidas que resguardem seu patrimônio cultural, bem como lhe dar destinação sócio-cultural.

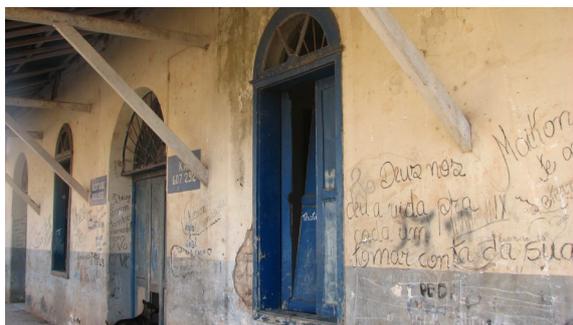
FIGURA 8- Detalhe Fig.7 : Notar pichações na fachada principal (fotografia à direita).

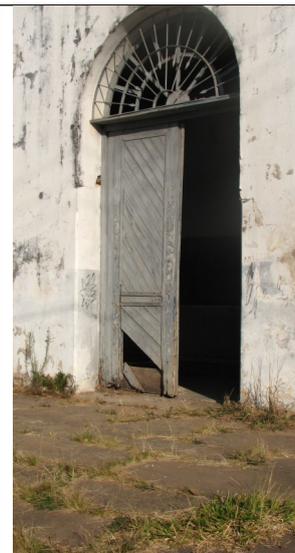
FIGURA 10- Detalhe de vão de porta da fachada lateral. Observar estado precário de conservação da edificação e do piso da entrada.

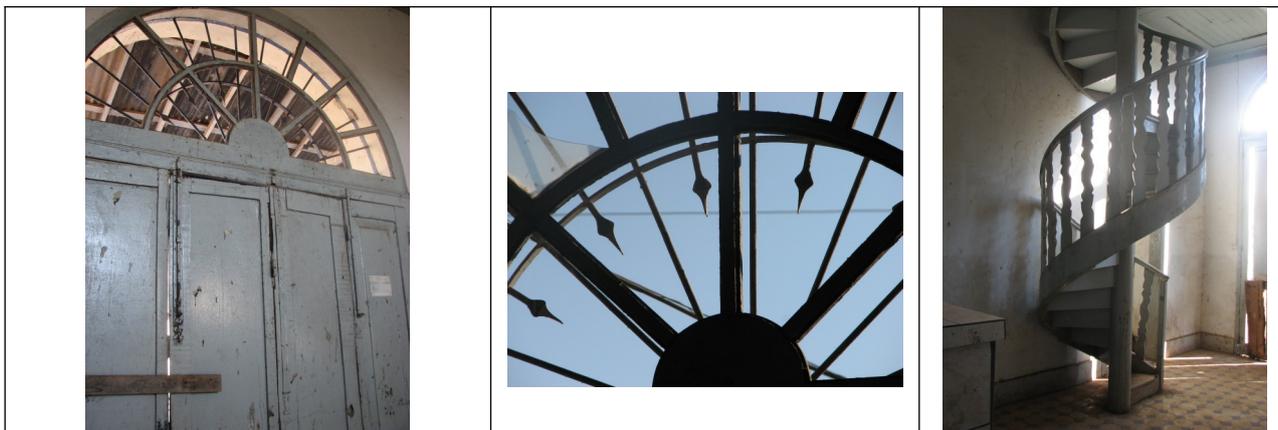
FIGURAS 11 e 12- Detalhe da bandeira em madeira e em ferro.

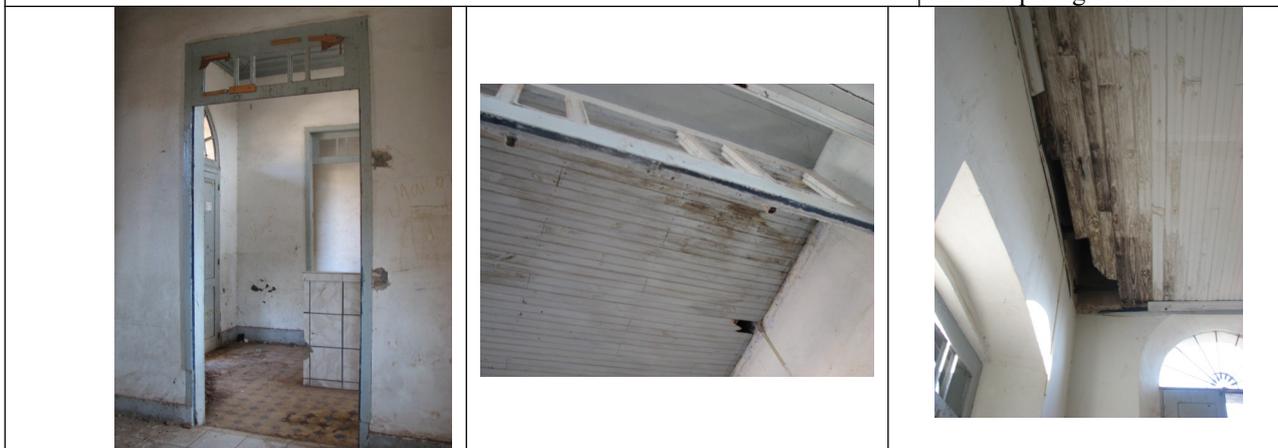
FIGURAS 14, 15, 16, 17 e 18- Estruturas de madeira em estado precário de conservação.

Durante a vistoria constatou-se que a edificação encontra-se sem uso, em estado de abandono, exposta às ações das intempéries e de vandalismo. Observou-se que, após,
