Promotoria Estadual de Defesa do Patrimônio Cultural e Turístico

LAUDO DE VISTORIA nº 29/2011

Em atendimento ao requerimento da Promotoria de Justiça da Comarca de Caeté, foi realizada vistoria no imóvel situado na Avenida Presidente Vargas, número 235, centro, município de Caeté, no dia 11 de agosto de 2011 pelas analistas do Ministério Público do Estado de Minas Gerais, a Arquiteta Daniela Batista Lima e as historiadoras, Neise Mendes Duarte e Karol Ramos Medes Guimarães.

Este laudo tem como objetivo verificar o estado de conservação do imóvel e sugerir medidas necessárias para sua conservação.

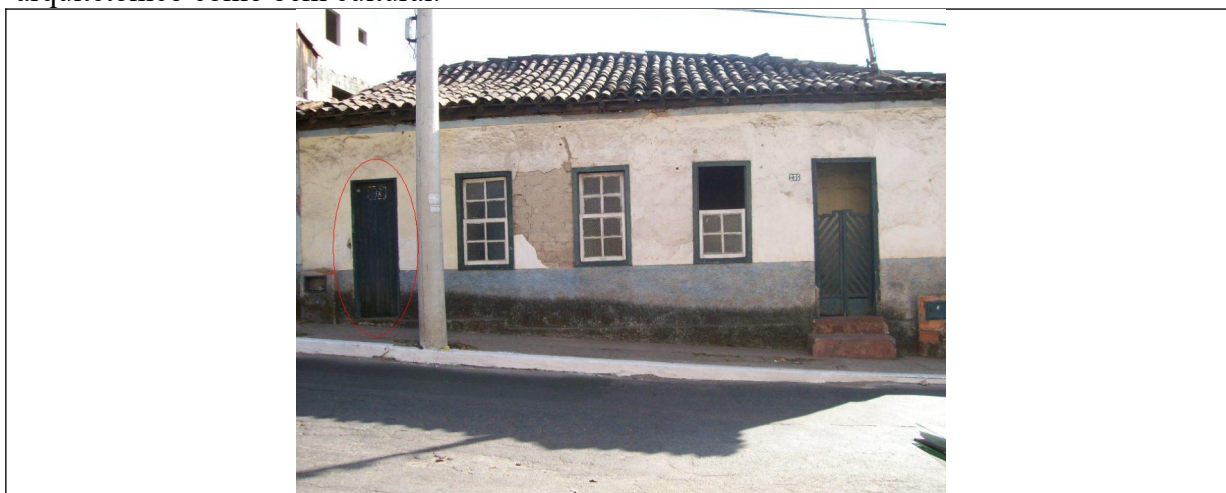
De acordo com a ficha de inventário, o bem em análise embora mantenha o estilo colonial bastante fiel, já sofreu algumas intervenções, tais como: o acréscimo das guilhotinas com vidros nas janelas, a pintura látex substituindo o cal na fachada frontal e a substituição de uma janela por uma porta, algumas intervenções com massa de cimento etc. conforme fotografia abaixo (Fig.4). Alterações e adequações do cotidiano, do uso e da ocupação, todavia, que, não interferem na leitura e compreensão da importância do exemplar histórico – arquitetônico como bem cultural.

FIGURA 4 – Fachada principal do bem cultural: pode-se observar pequenas alterações devido ao uso cotidiano, contudo, não impede a leitura e compreensão do exemplar da arquitetura colonial.

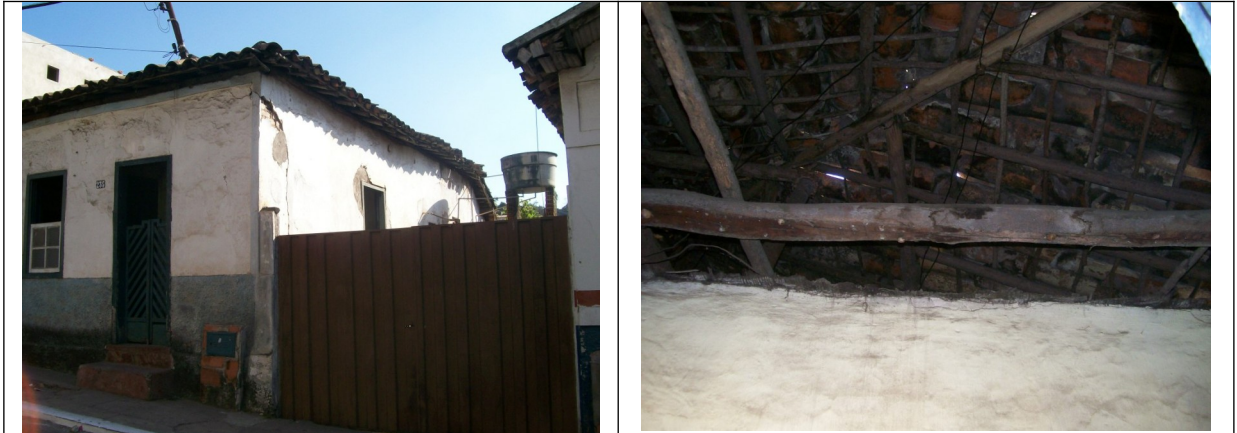
Figuras 5 e 6 – No dia da vistoria verificamos que o telhado necessita de medidas de intervenção. Pois uma parte do imóvel encontra-se sem forro, como pode-se observar na figura 6.

É necessário que seja elaborado um projeto de restauração para o bem em análise, com intervenção que são importantes para a preservação do imóvel, dentre eles podemos sugerir a substituição de telhas danificadas e manutenção das instalações elétricas.

- revisão de telhado, calhas e condutores;
- imunização contra insetos xilófagos;
- reboco e pintura interna e externa de alvenarias e esquadrias;
- revisão de instalações elétricas e hidráulicas;
- estabilização de recalques estruturais de pequenas proporções;
- reconstituição de alvenarias arruinadas;
- revisão de esquadrias, com ênfase nos aspectos de segurança contra roubo e vandalismo;
- instalação de sistema de alarmes contra roubo e/ou prevenção contra incêndio.
