Promotoria Estadual de Defesa do Patrimônio Cultural e Turístico de MG.

LAUDO TÉCNICO nº 34/2012

1 – CONSIDERAÇÕES PRELIMINARES

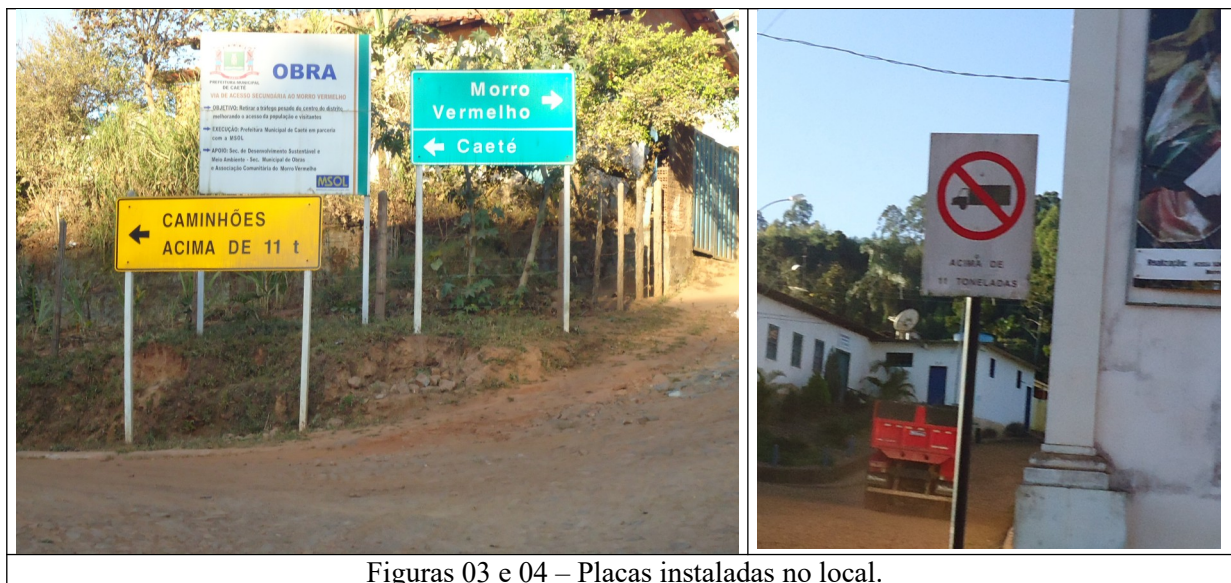
Na data da vistoria realizada em 08 de agosto de 2012, foi verificado que foram instaladas placas de sinalização vertical indicando o caminho a ser seguido pelos caminhões com peso superior a 11 toneladas e placas proibindo o tráfego destes veículos no entorno da Igreja Nossa Senhora de Nazaré. **Entretanto, segundo relato dos moradores e conforme verificado no local, estes veículos continuam circulando livremente pela área. Não foram instaladas as barreiras físicas conforme recomendado.**

Figuras 03 e 04 – Placas instaladas no local.

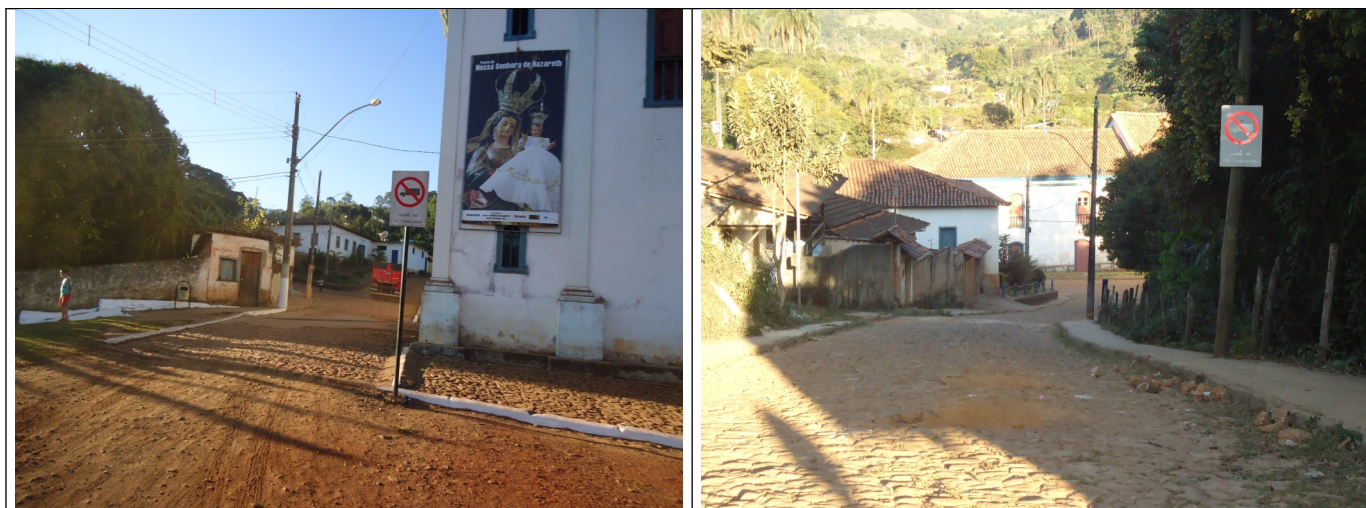
Figuras 05 e 06 – Ausência de barreira física no entorno da igreja Matriz.

Deverá ser **proibido o tráfego dos veículos pesados na área central do Distrito, devendo ser utilizada a via alternativa existente.**

Como não há uma fiscalização efetiva, deverão ser construídas barreiras físicas³ no local para impedir o acesso deste tipo de veículos. A medida final da pista de rolamento deverá permitir a passagem somente de carros de passeio, não permitindo que veículos pesados (que possuem eixos mais largos) consigam transpor o obstáculo.

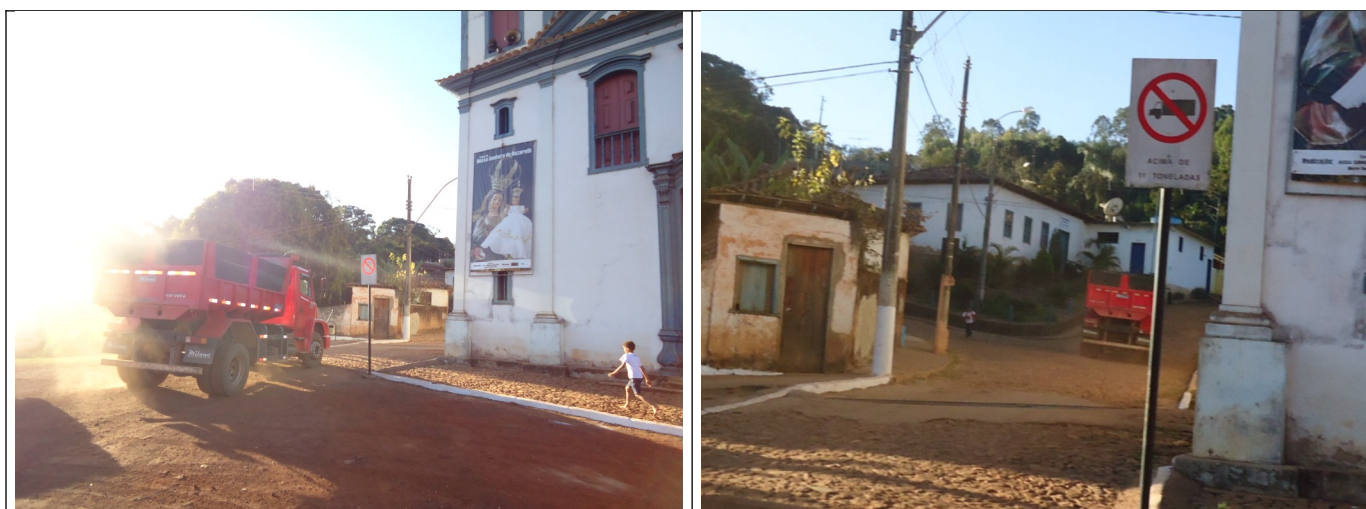
Figuras 07 e 08 – Circulação de veículos pesados no entorno da Igreja Matriz.
