Promotoria Estadual de Defesa do Patrimônio Cultural e Turístico

LAUDO TÉCNICO DE VISTORIA nº 01/2010

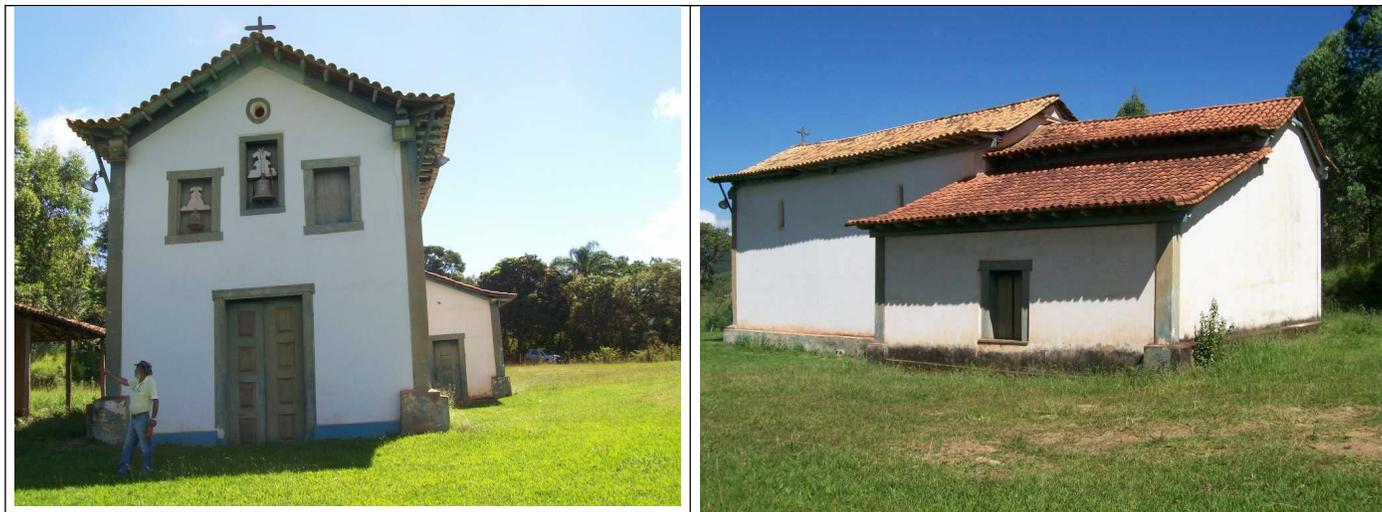
Figuras 03 e 04 – Imagens da Capela Nossa Senhora do Rosário .

A Capela do Nossa Senhora do Rosário, uma das mais antigas da região, foi construída pela população negra, por causa da segregação entre brancos e negros. Tem corpo único com sacristia na lateral direita. Está construída no alto de uma colina, de onde se tem uma bela vista das montanhas da região. A fachada possui uma porta almofadada e três janelas, duas das quais se apresentam com sino.

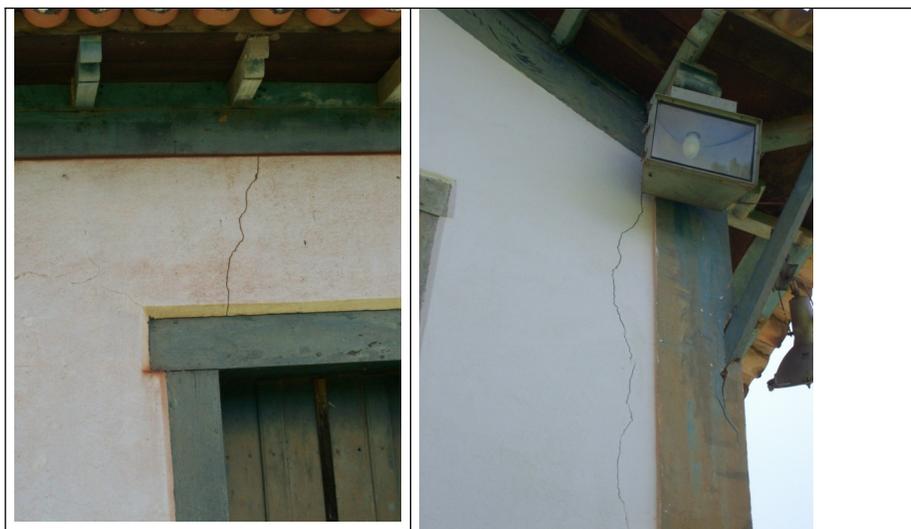
Na data da vistoria não foi possível entrar no interior da capela. Externamente, encontra-se em bom estado de conservação, apenas verificou-se a presença de trincas e fissuras causadas por um conjunto de fatores com a idade da edificação e o desgaste natural dos materiais e infiltração de água na base.

Figuras 05 e 06 – Trincas e fissuras.

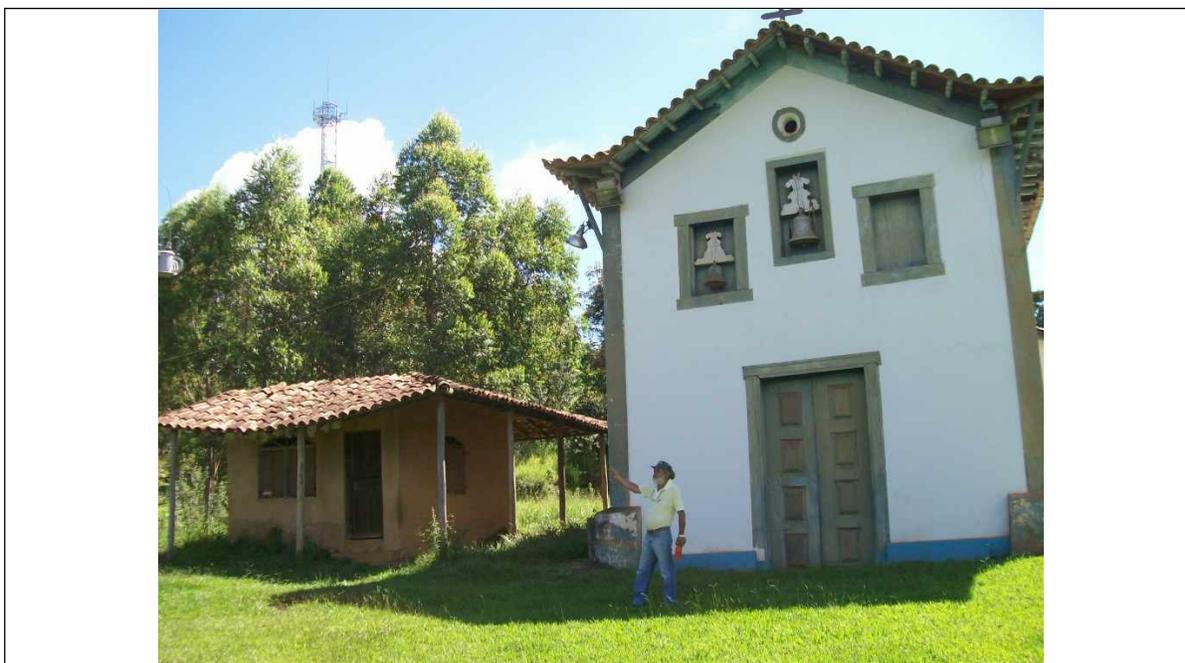
Entretanto, verificou-se a presença de construção junto à fachada esquerda da capela que descaracteriza o bem e prejudica a ambiência do mesmo. O anexo foi construído para

servir de apoio à Festa de Nossa Senhora do Rosário que ocorre no local e possui copa e instalações sanitárias. Trata-se de uma construção de alvenaria com cobertura de telhas cerâmicas com dimensão aproximada de 7 x 4 metros, que atualmente encontra-se inacabada e abandonada.

A construção adjacente à Capela Nossa Senhora do Rosário é incompatível com o bem tombado, pois contrasta com a harmonia do conjunto e modifica o ambiente e a paisagem adjacente, tanto pela sua volumetria quanto pela diferença de estilo arquitetônico.

Figura 07 – Construção descaracterizante junto à capela.

Dados os fatos citados acima, sugere-se que a **construção adjacente à capela seja demolida e que ocorra revegetação da área. Sugere-se, em concordância com a diretriz traçada no dossiê de tombamento, que sejam utilizados módulos móveis (banheiros químicos, barraquinhas, etc) quando da realização da festa no local. Desta**

Promotoria Estadual de Defesa do Patrimônio Cultural e Turístico
forma, haverá o resgate da ambiência e da configuração original do monumento, sem
intervenção na harmonia da paisagem ora existente.
