LAUDO TÉCNICO DE VISTORIA nº 02/2010.

Foi solicitada vistoria técnica em Morro Vermelho, distrito da cidade de Caeté, para verificar a existência de danos ao patrimônio cultural em virtude do tráfego de veículos pesados.

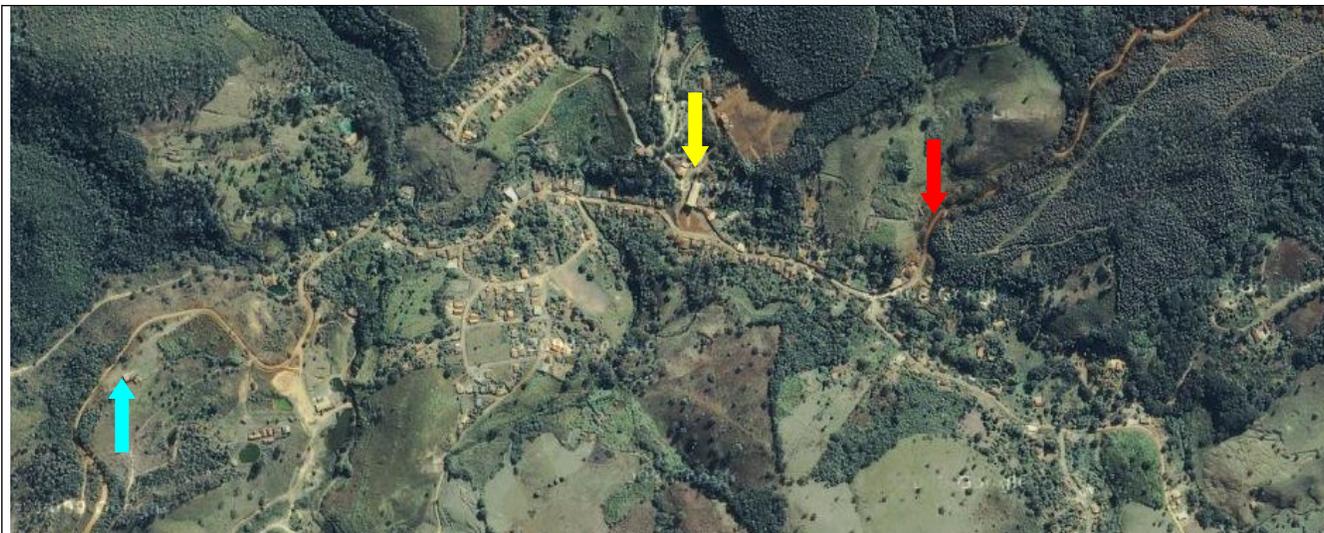
Figura 05 – Vista aérea de Morro Vermelho. A seta vermelha sinaliza a estrada de terra que liga Morro Vermelho a Caeté, a seta amarela a Igreja Matriz de Nossa Senhora de Nazaré e a seta azul a Capela do Rosário.

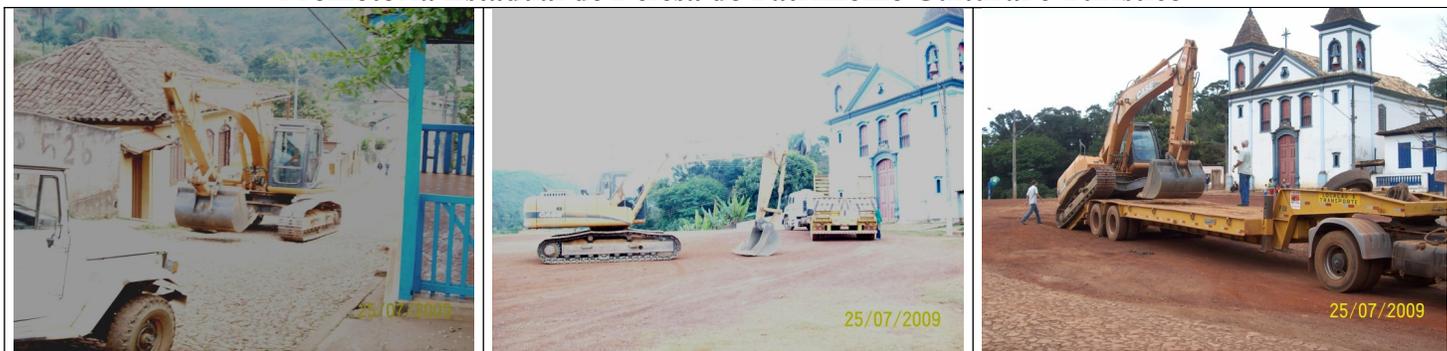
Conforme informações existentes nos autos, a empresa Mineração Serras do Oeste Ltda (MSOL) vem desenvolvendo trabalhos de pesquisa de ouro nos arredores do distrito e já vem explorando uma lavra a céu aberto na região. Recentemente, esta empresa, em parceria com a prefeitura municipal de Caeté, executou uma via de acesso secundário a Morro Vermelho com o objetivo de retirar o tráfego pesado do centro histórico do Distrito. Há relatos da presença de caminhões e máquinas pesadas circulando livremente pelas ruas do distrito, causando danos ao patrimônio histórico existente naquela localidade. Na data da vistoria não foi verificada a presença destes veículos no local, mas há fotos e também um boletim de ocorrência comprovando o fato. Além do tráfego de máquinas e caminhões para a realização das obras, há receio da comunidade de, com a mineração, aumentar a circulação de caminhões carregados de minério na região.

Figuras 06, 07 e 08 – Veículos e máquinas pesadas em Morro Vermelho (fotografias fornecidas).

- É necessário que seja definido um caminho alternativo para o tráfego dos veículos pesados na localidade, que não passe nas proximidades dos imóveis tombados nem no centro histórico de Morro Vermelho. Salientamos o tráfego de veículos pesados no entorno de imóveis históricos é um elemento importante no aceleramento das lesões já existentes num imóvel, mas não é, no entanto, por si só, a única causa de aparecimento de lesões;

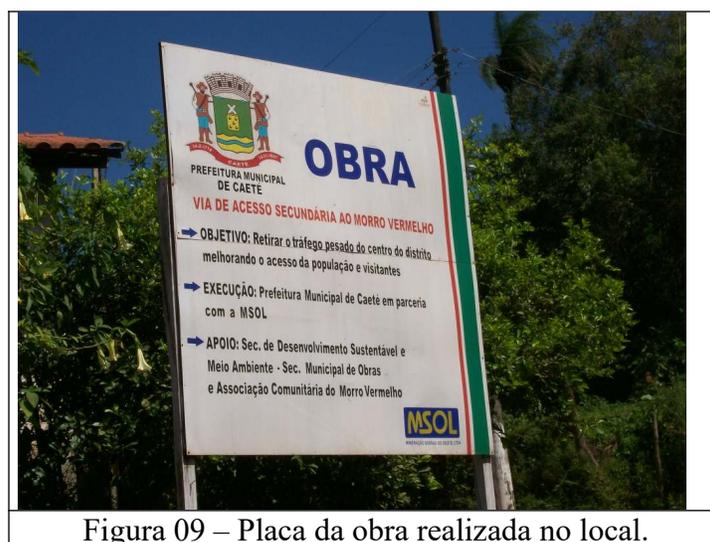
Figura 09 – Placa da obra realizada no local.

Apesar da boa intenção da empresa mineradora e da Prefeitura de Caeté, a abertura da via de acesso secundário objetivando a retirada de veículos pesados do centro histórico de Morro Vermelho não tem atingido o objetivo que motivou sua execução. Após a ponte a subida é bastante íngreme e há relatos de que os caminhões de minério não conseguem circular pelo local, pois a caçamba do caminhão bate na ponte quando é iniciada a subida do veículo. Além disso, segundo informações existentes nos autos e segundo relatos dos moradores no local, a estrada passa por dentro de propriedades particulares.

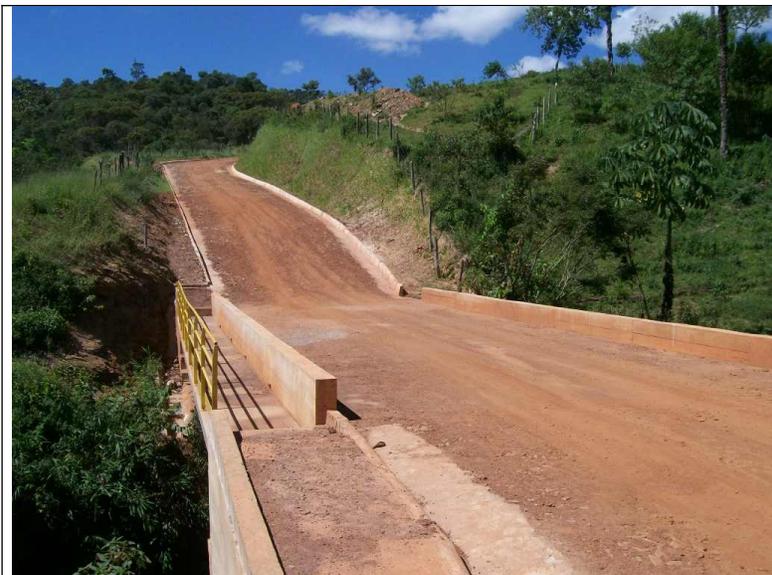
Figura 10 – Obra realizada com subida íngreme após a ponte.

- A via aberta pela Prefeitura de Caeté em parceria com a MSOL é uma alternativa que resolveria parte do problema, entretanto:
 - É necessária a correção da obra realizada pela de forma a permitir que os caminhões possam trafegar normalmente pela via, sem esbarrar a traseira na ponte;

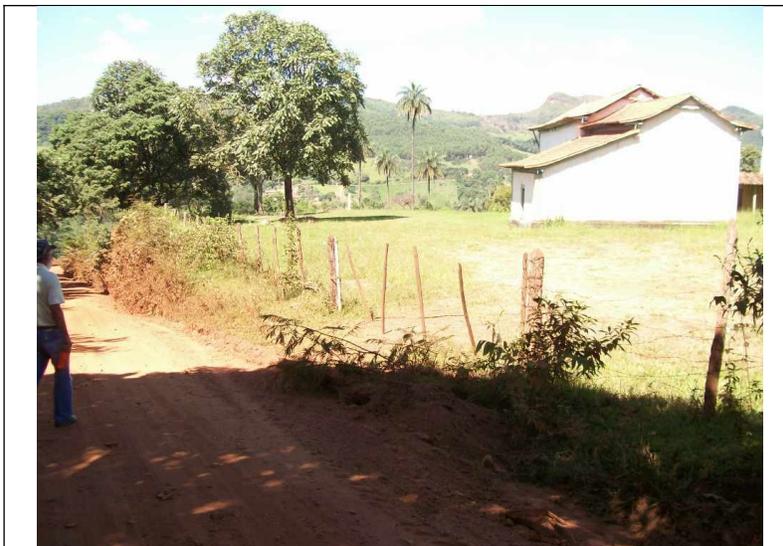
Entretanto, mesmo com as obras realizadas o tráfego dos veículos pesados continua ocorrendo no entorno da Capela do Rosário, localizada fora do núcleo urbano; a estrada passa a 15 metros da lateral da referida capela, podendo causar danos à mesma.

Figura 11 – Proximidade da estrada e da Capela do Rosário.

- É necessária a criação de um caminho alternativo que não passe nas proximidades da Capela do Rosário;

- Sugere-se que seja utilizada barreira física⁶ que impeça a entrada dos veículos pesados no centro histórico e nas proximidades da Capela do Rosário e que seja implantada sinalização de advertência e educativa.

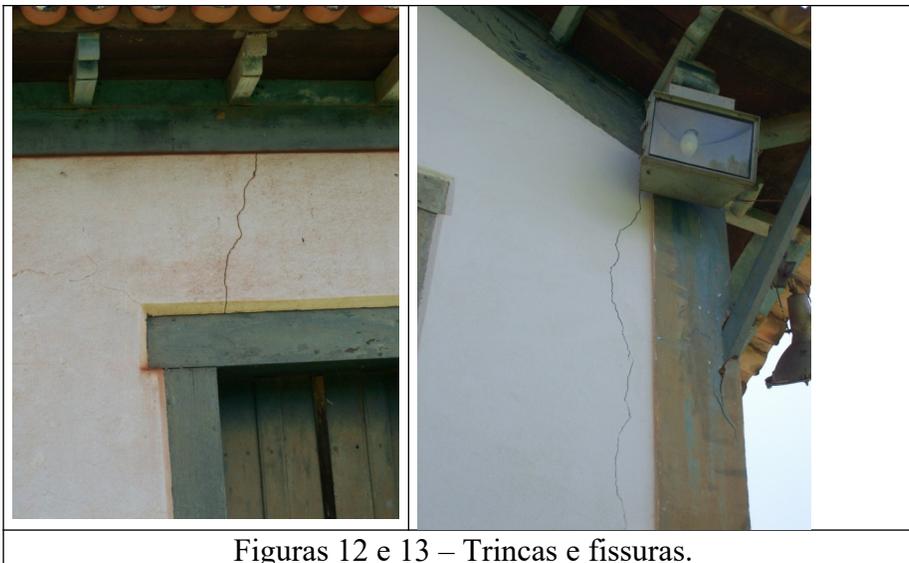
Na data da vistoria não foram verificados grandes danos à Igreja Matriz e à Capela do Rosário, apenas verificou-se a presença de trincas e fissuras **causadas por um conjunto de fatores como a infiltração de água na base da estrutura, idade da edificação e o desgaste natural dos materiais.** Ressalta-se que o **tráfego de veículos pesados no entorno dos bens causa movimentos vibratórios e é um elemento importante no aceleramento das lesões já existentes num imóvel, mas não é, no entanto, por si só, a única causa de aparecimento de lesões.**

Figuras 12 e 13 – Trincas e fissuras.

Como medida preventiva, sugere-se que ocorra monitoramento da situação das trincas e fissuras, para verificar se as mesmas encontram-se passivas ou ativas⁵, ou seja, se encontram-se em movimento. Para isto, é necessária a colocação de “testemunhas”, com o objetivo de verificar se as lesões encontradas estão estacionadas, em ligeira progressão ou progredindo com acentuada rapidez. As testemunhas são pequenas costuras transversais às lesões, feitas com argamassa fraca, gesso, vidro ou papel fino, aplicadas de modo a fazer parte da parede e colocadas em pontos não muito espaçados ao longo da fissura. Não esquecer de colocar junto à testemunha a data de sua instalação e manter registros acurados da progressão diária. No caso de um rompimento rápido da testemunha, deve-se verificar a causa da patologia, pois se não cessada, pode comprometer a estabilidade da estrutura e

chegar a causar desmoronamentos. Como dito anteriormente, as causas podem ser diversas. A solução de cada caso exige um diagnóstico cuidadoso a ser realizado por especialista na área de estruturas, que identificará o principal agente e, de acordo com as condições do terreno e da fundação, estabelecerá recomendações técnicas próprias para cada caso. Somente após a solução do problema é que será possível selar as fissuras.

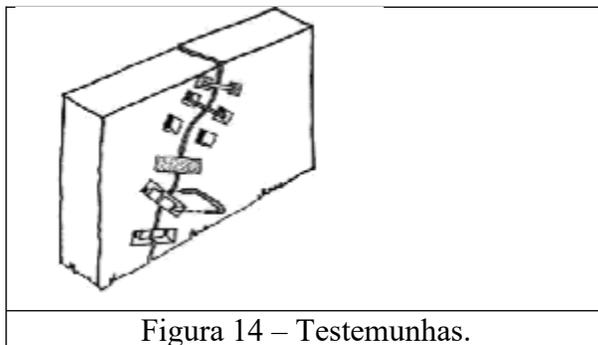
Figura 14 – Testemunhas.
