NOTA TÉCNICA nº 02/2010

- I. **Município:** Cambuquira
- II. **Identificação do bem cultural:** Casa de Lahmeyer – Chácara das Rosas
- III. **Contextualização:** Foi encaminhada a esta Promotoria de Justiça uma denúncia, via correio eletrônico, por cidadão residente em Cambuquira, que se refere a alguns bens culturais do referido município que se encontram abandonados e em péssimo estado de conservação.
- IV. **Objetivos:** Levantamento histórico, análise do valor cultural e análise do estado de conservação Casa de Lahmeyer – Chácara das Rosas.
- V. **Breve Histórico de Cambuquira**

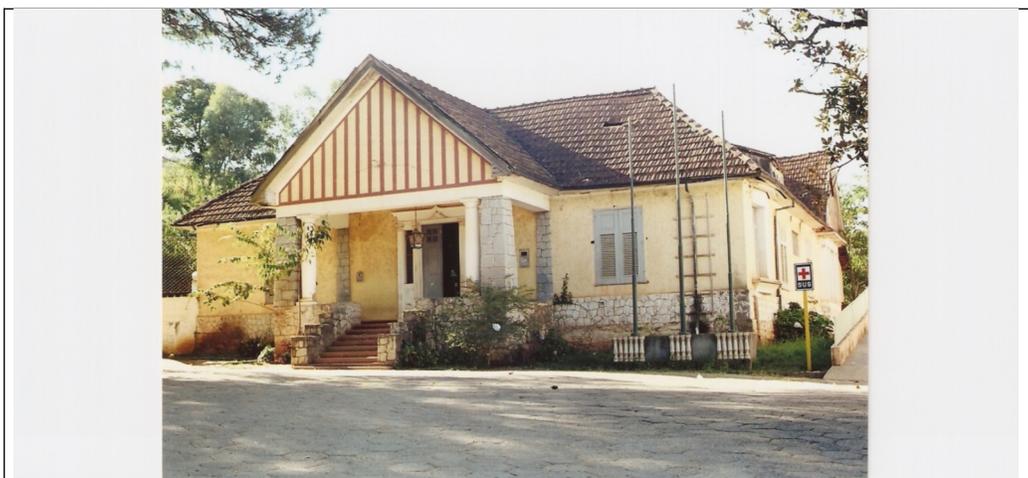
Figura 04 – Chácara das Rosas, quando a mesma ainda possuía cobertura.

- A cobertura que não existe mais deverá ser refeita, tendo como referência fotos e documentos antigos.
- Os forros de madeira e os pisos devem ser recuperados.

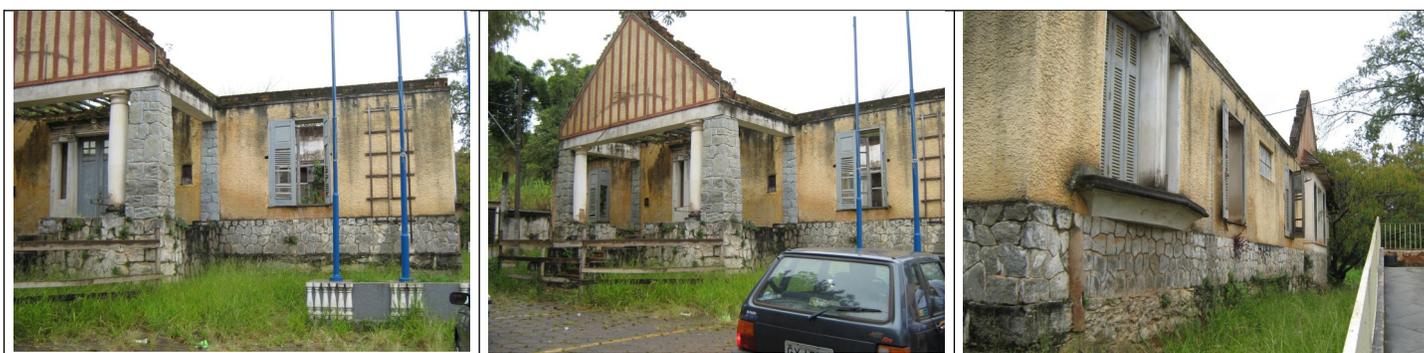
A ausência da cobertura favorece a infiltração de águas pluviais. Sem o telhado, a edificação fica completamente exposta ao tempo (sol, chuva e vento) e ainda facilita ações de vandalismo.

Figuras 05,06,07– Vista das fachadas do imóvel, sem a cobertura.

- Cobertura - colocação imediata de lona sobre a cobertura (evitar a utilização de lona preta devido a sua baixa durabilidade), de modo a conter as infiltrações, que aceleram o processo de degradação do imóvel e também o vandalismo.

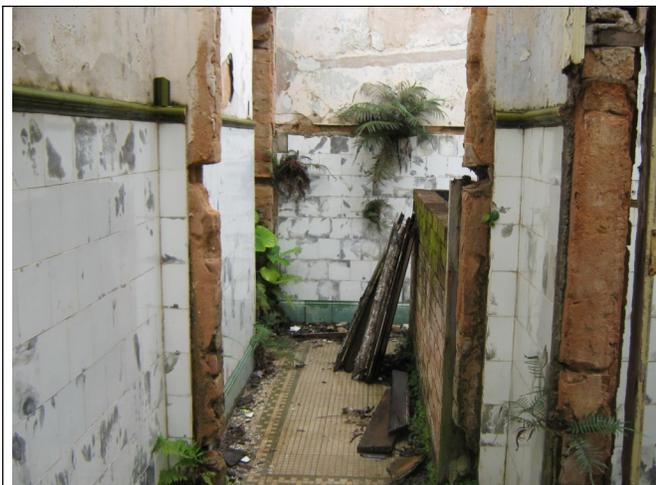
Não há forros e ainda existem vestígios do antigo piso de madeira e pastilhas.

Figura 08 – Vestígios do piso de pastilhas e revestimento cerâmico das paredes.

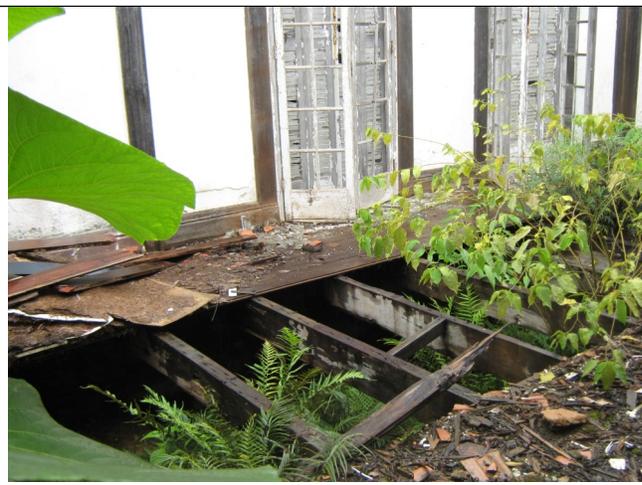
Figura 09 – Restos do piso de madeira e barrotes.

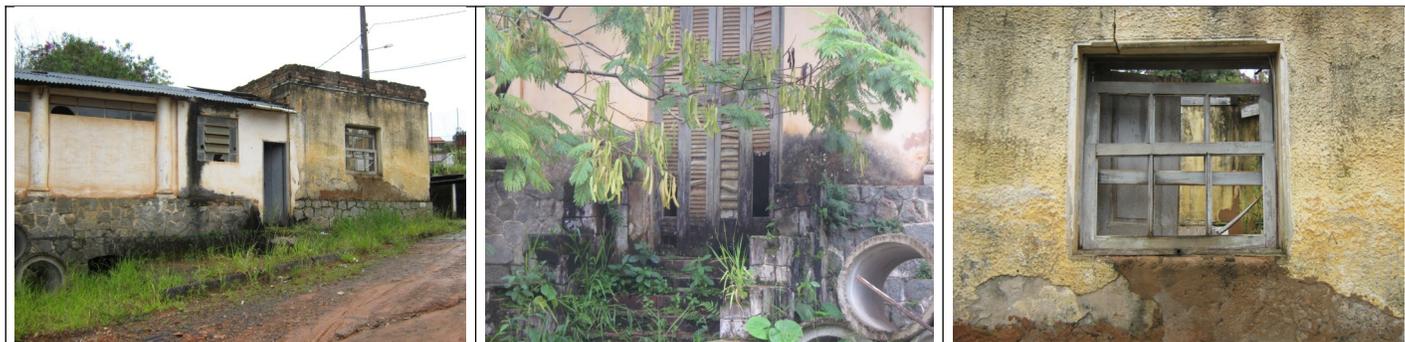
As alvenarias encontram-se com sujidades, trincas, fissuras, descolamento de reboco e de pintura. Estão expostas à umidade, o que colabora com a aceleração da degradação do imóvel.

As esquadrias encontram-se danificadas.

Figuras 10,11,12 – Alvenarias com umidade e esquadrias danificadas.

- Recuperação das alvenarias, reparos generalizados de consolidação com recomposição dos rebocos e trincas.
- Recuperação das esquadrias e ferragens. As esquadrias faltantes deverão ser executadas, seguindo os modelos pré-existentes, tendo como referência fotos e documentos antigos.

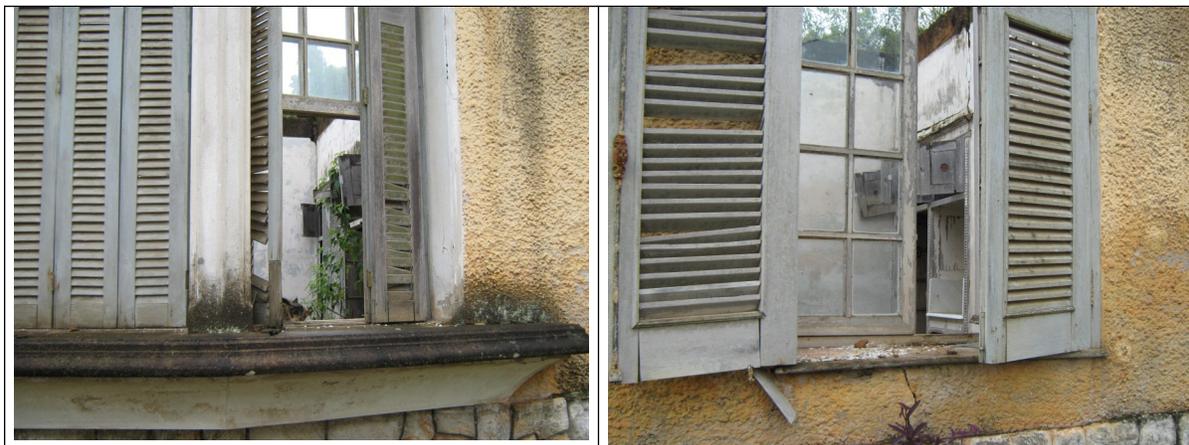
Figuras 13 e 14 – Esquadrias danificadas.

- Esquadrias – vedação com madeirite ou alvenaria com massa fraca dos vãos de portas e janelas, visando conter o vandalismo e má utilização do bem imóvel. Deve-se ter o cuidado de não danificar as alvenarias e/ou esquadrias remanescentes.
- A capina da área no entorno do bem imóvel e a limpeza interna do imóvel também são medidas emergenciais, para evitar a proliferação de animais.

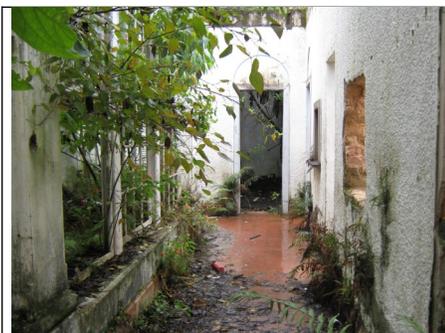
Figura 15 – Presença de umidade no interior do imóvel.

- Deverá ser previsto sistema de drenagem de águas pluviais eficiente na área externa, de forma a prevenir infiltrações na edificação.

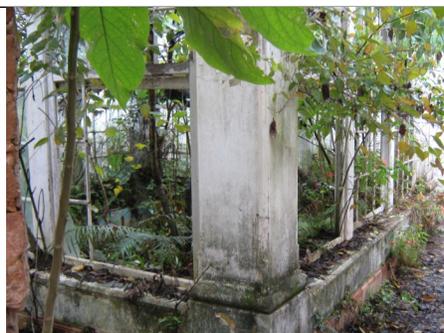
Há acúmulo de mato e vegetação tanto no interior quanto na parte externa da edificação, facilita a proliferação de insetos, roedores, répteis e escorpiões e a propagação de incêndios. Além disso, as plantas acumulam umidade junto a suas raízes, trazendo maiores prejuízos ao imóvel.

Figura 16 – Vegetação no interior do imóvel.

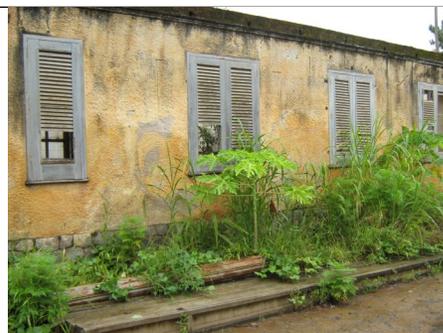
Figura 17 – Vegetação na área externa do imóvel.
