**Promotoria Estadual de Defesa do Patrimônio Cultural e Turístico**

**LAUDO TÉCNICO nº 03/2013**

Este laudo técnico tem como objetivo analisar o valor cultural e o estado de conservação do bem cultural denominado “Casa de Lahmeyer – Chácara das Rosas”.

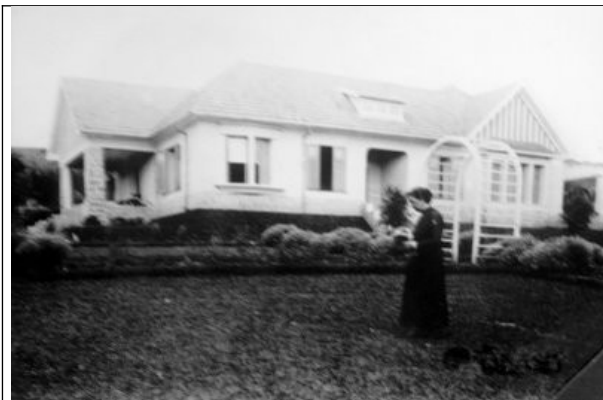
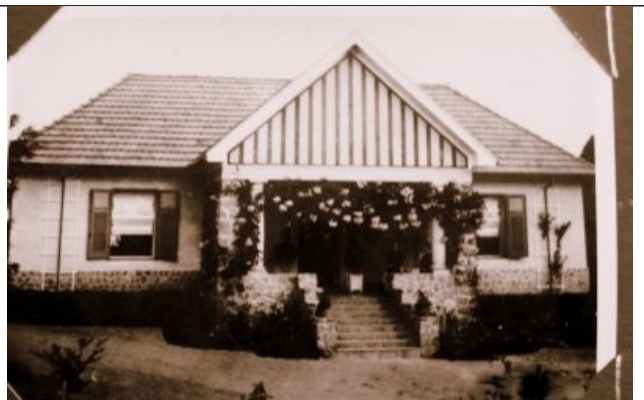
Figuras 06 e 07 – Imagens antigas da Chácara das Rosas. Fonte: <http://cambuka.blogspot.com.br>. Acesso dezembro 2012.

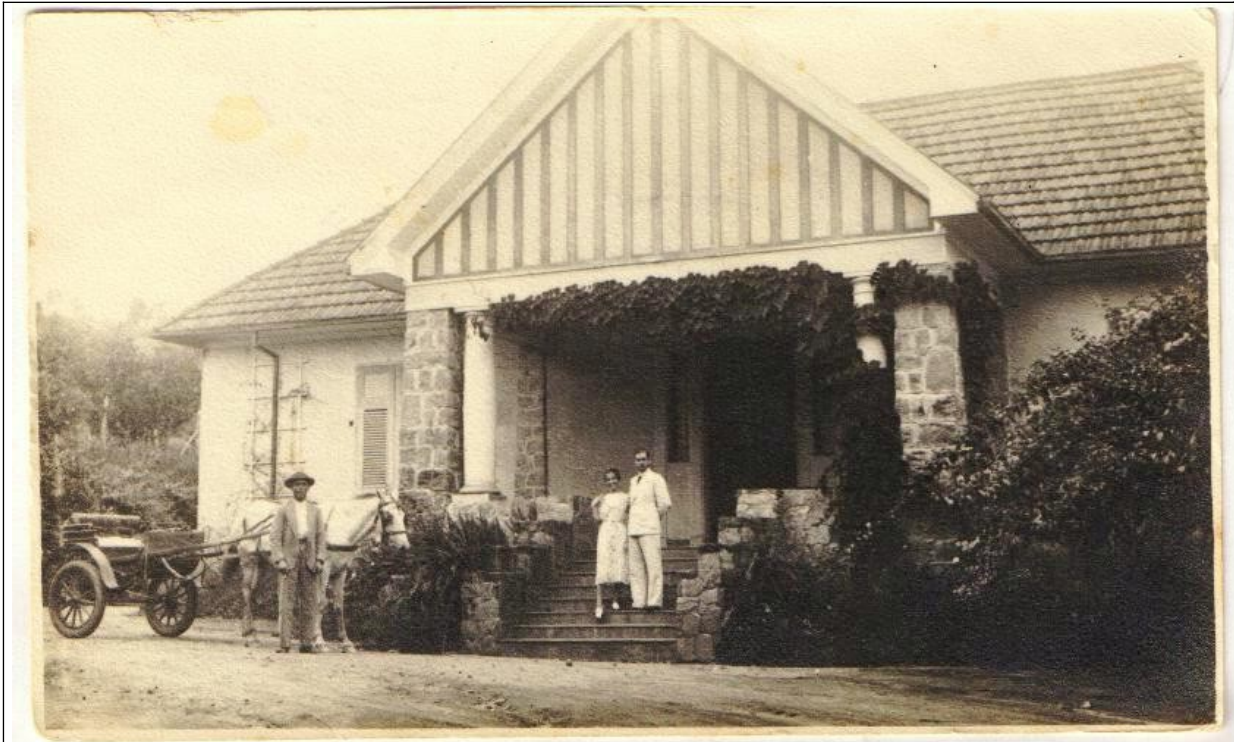
Figura 08 - Foto antiga da Casa de Lahmeyer – Chácara das Rosas. Fonte: <http://cambuka.blogspot.com.br>. Acesso dezembro de 2012.

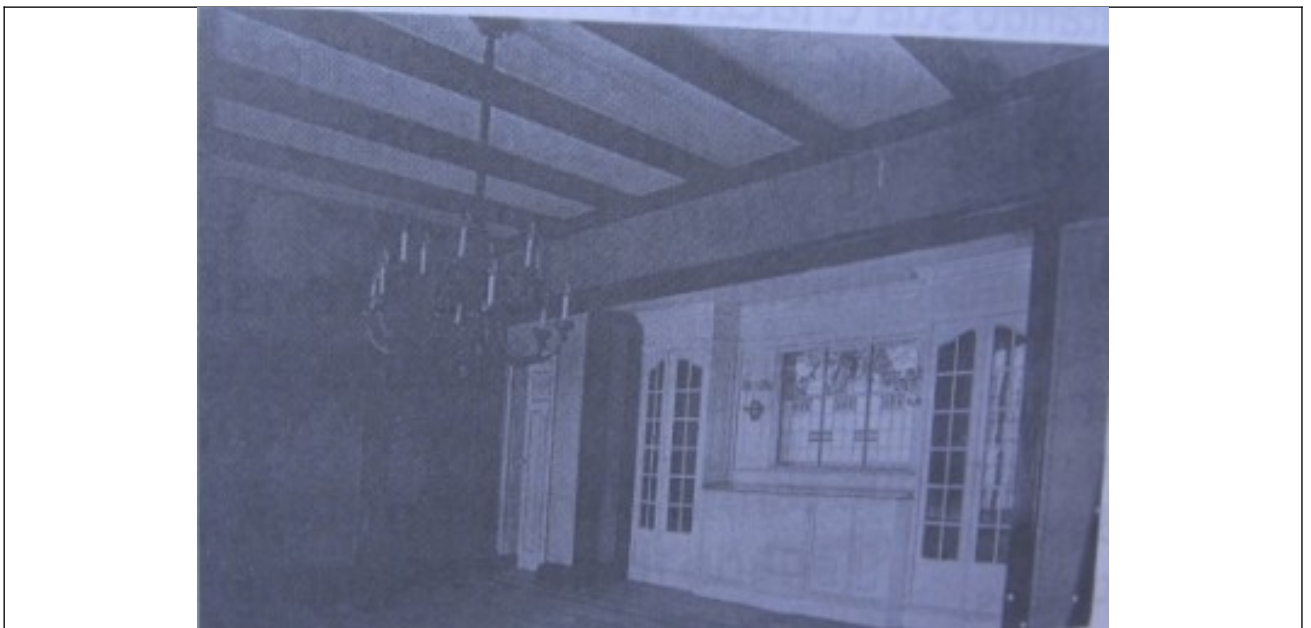
Figura 09- Imagem interna da Chácara das Rosas. Fonte: VILHENA, Sueli Lindalva Fonseca de. *Casos, Causos & Acasos de Cambuquira*. Três Corações: Print Gráfica.

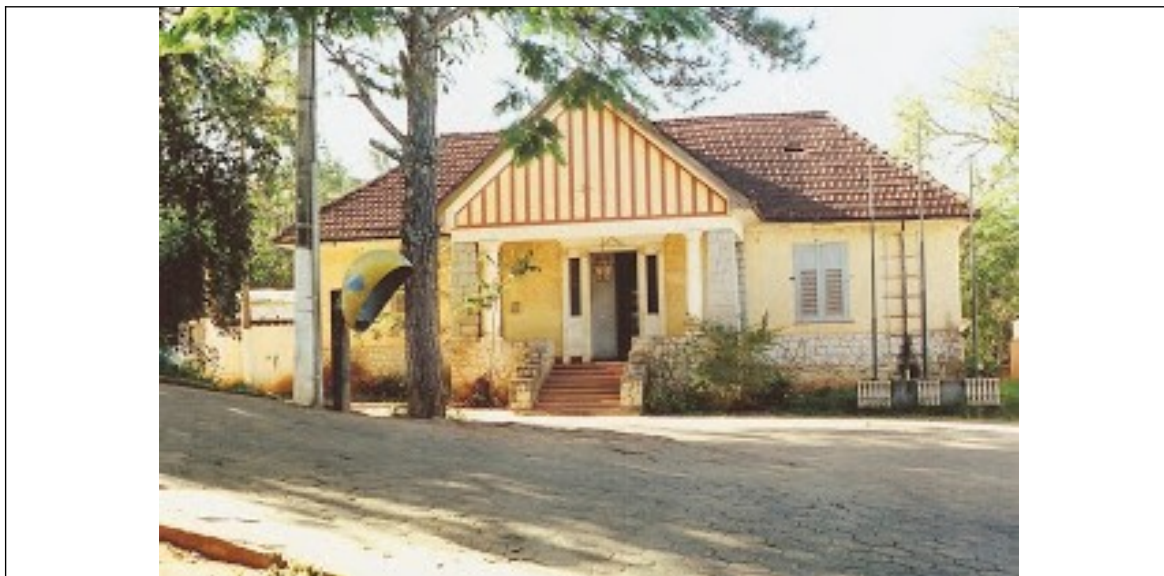
Figura 10 – Chácara das Rosas, quando a mesma ainda possuía cobertura. Fonte: <http://cambuka.blogspot.com.br>. Acesso dezembro 2012.

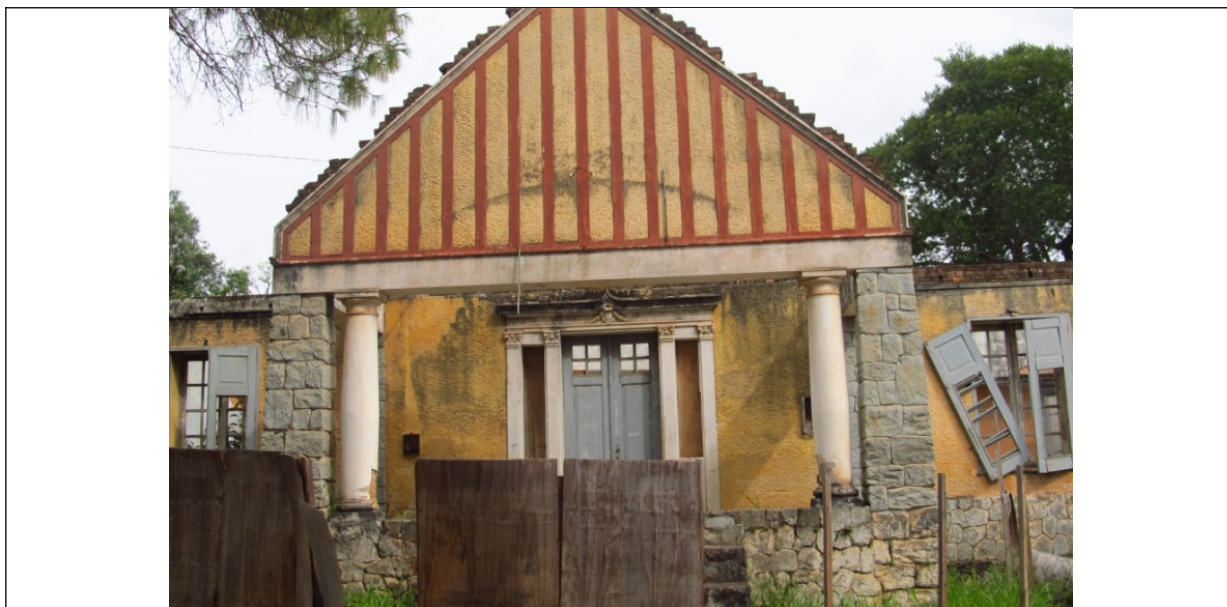
Na data da vistoria, verificou-se que a Chácara das Rosas encontra-se abandonada e em mau estado de conservação. A falta de uso do imóvel agrava a situação, pois não há nenhum tipo de manutenção e conservação periódica. A ausência da cobertura favorece a infiltração de águas pluviais. Sem o telhado, a edificação fica completamente exposta ao tempo (sol, chuva e vento) e ainda facilita ações de vandalismo.

Figura 11 – Imagem atual da Chácara das Rosas. Fonte: Vistoria realizada em 11/12/2012 pelo Setor

**Devido às constantes chuvas, é necessária a adoção de medidas emergenciais para que não ocorram novos danos e que a estrutura remanescente do imóvel resista até que se inicie a restauração do mesmo.**

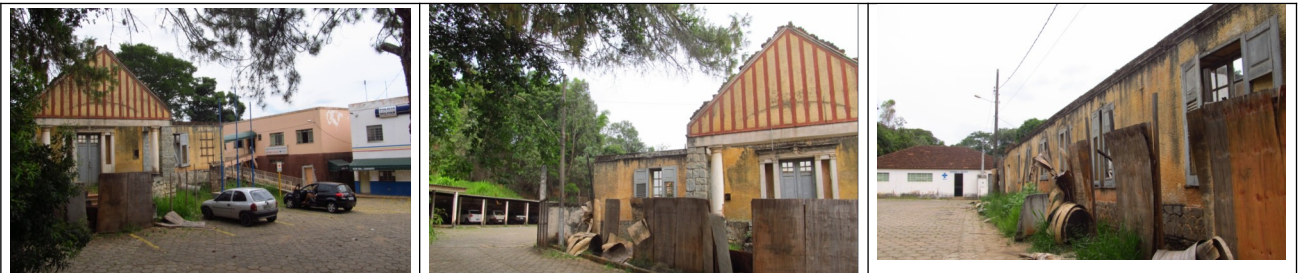
Os tapumes que circundam o imóvel encontram-se bastante danificados e não cumprem mais a função de isolamento do imóvel.

Figuras 12, 13 e 14- Chácara das Rosas, destacando a sua direita uma clínica e um destacamento da PM, a sua esquerda um estacionamento e nos fundos, uma farmácia. Fonte: Vistoria realizada em 11/12/2012 pelo Setor Técnico desta Promotoria.

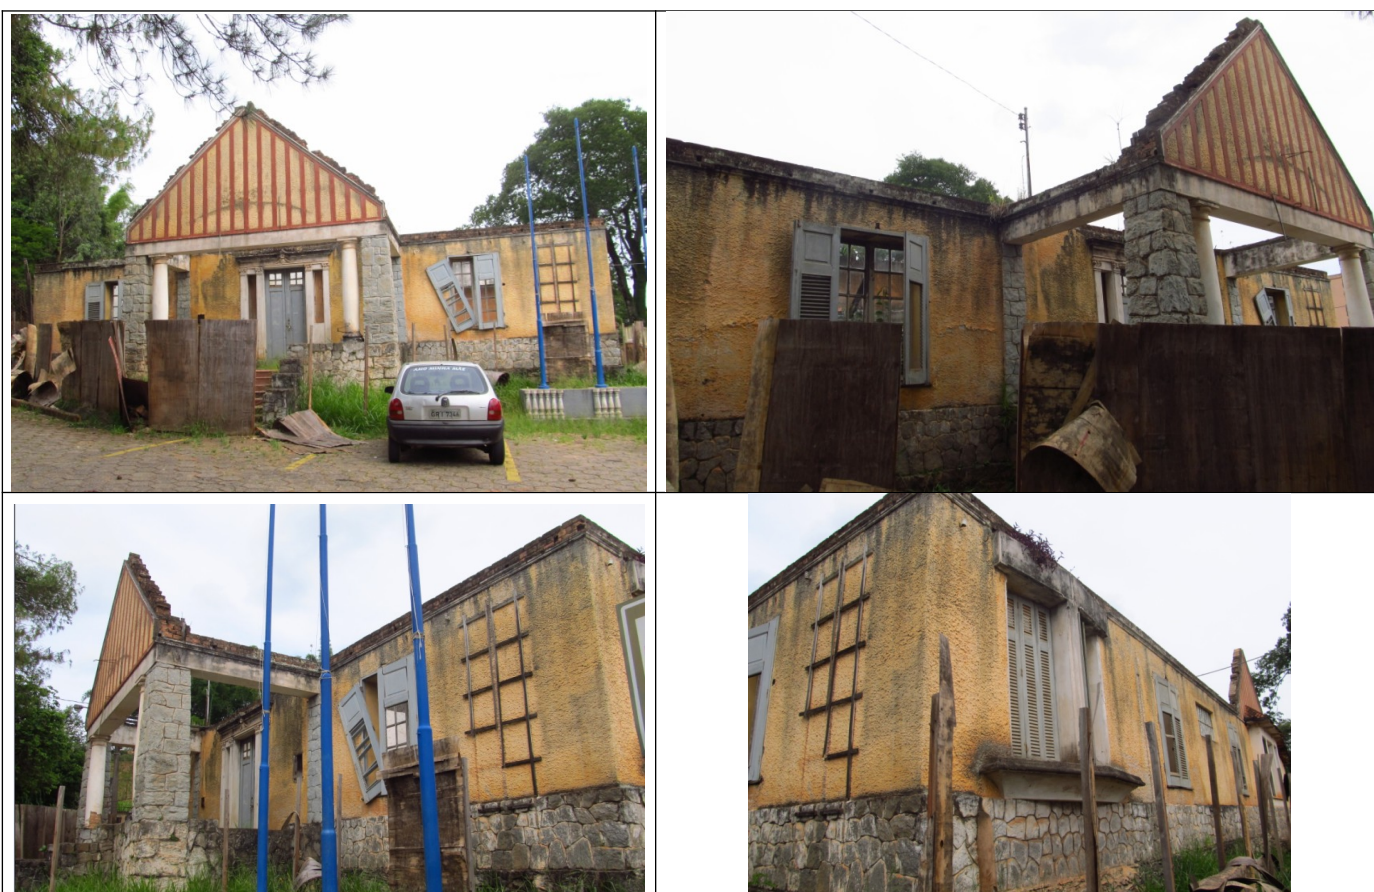
Verificou-se a ausência total da cobertura do imóvel, favorecendo a ação das intempéries o que contribuiu com a ocorrência de danos aos acabamentos internos ainda existentes e com o crescimento de vegetação na área interna e nas alvenarias do imóvel. Apesar disso, a estrutura da edificação permanece sólida e não há indícios de patologias graves. Foram percebidas apenas pequenas fissuras, descolamento de reboco em alguns trechos, manchas de umidade e sujidades nas alvenarias.

Figuras 15, 16, 17 e 18- Ausência de cobertura, tapume danificado, sujidades e manchas de umidade nas alvenarias.  
Fonte: Vistoria realizada em 11/12/2012 pelo Setor Técnico desta Promotoria.

edificação. Para instalação da cobertura provisória não poderão ocorrer danos aos elementos originais ainda existentes.

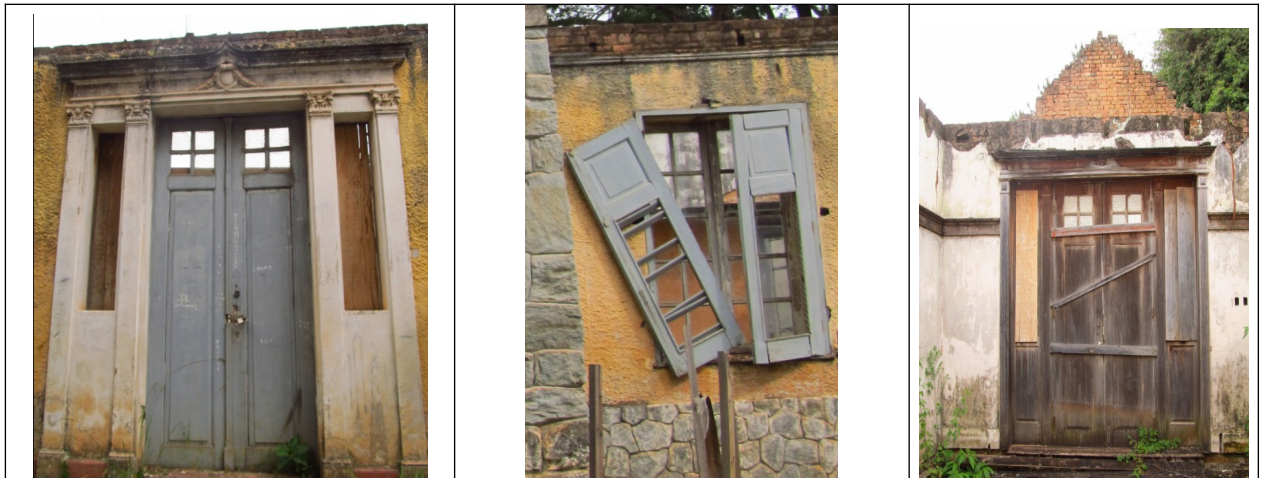
As esquadrias encontram-se danificadas devido à falta de manutenção e à exposição às intempéries e ações de vandalismo, apresentando-se com a madeira ressecada, vidros quebrados, com peças soltas, elementos faltantes e apodrecidos. Grande parte das esquadrias

internas foram furtadas e ainda há na edificação alguns armários, também bastante danificados.

Figuras 19 a 21 – Esquadrias da Chácara das Rosas. Fonte: Vistoria realizada em 11/12/2012 pelo Setor Técnico desta Promotoria

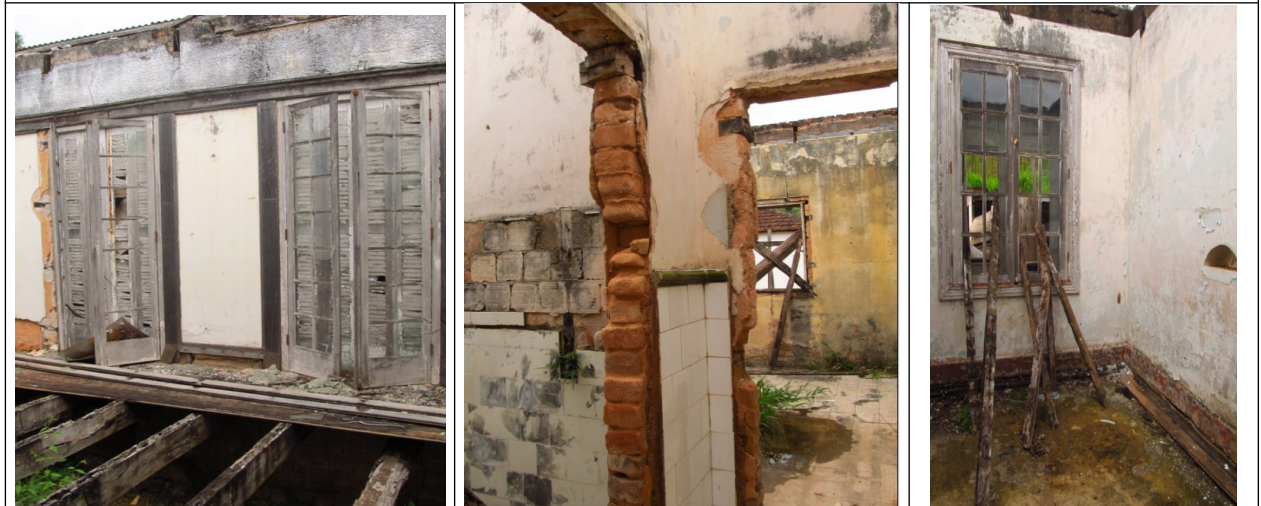
Figuras 22 a 24 – Esquadrias da Chácara das Rosas. Fonte: Vistoria realizada em 11/12/2012 pelo Setor Técnico desta Promotoria.

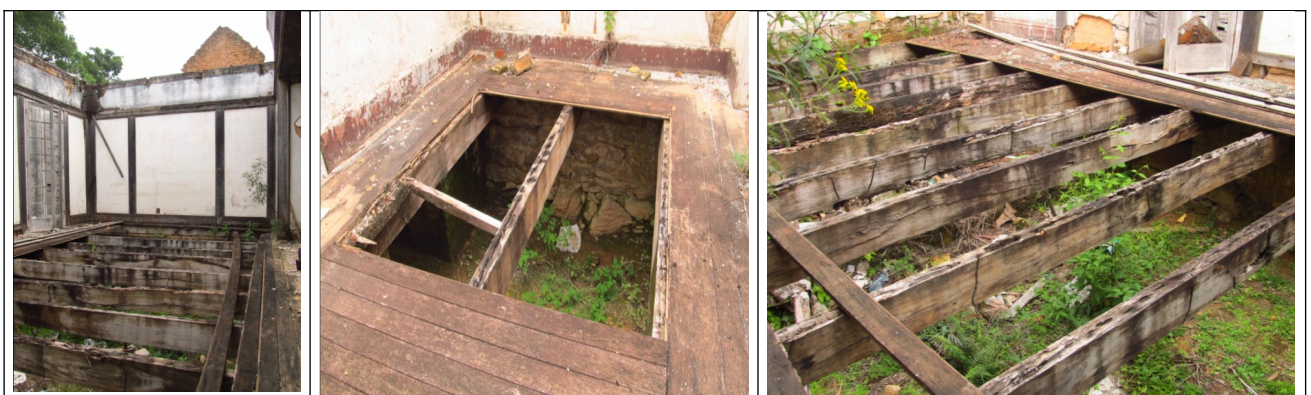
O piso tabuado encontra-se comprometido devido ao contato com a umidade, assim como os barrotes. Os revestimentos em ladrilhos hidráulicos e cerâmicos encontram-se desgastados, sujos e com algumas peças faltantes ou quebradas.

Figuras 25, 26 e 27 – Danos no piso de madeira e barrotes. Fonte: Vistoria realizada em 11/12/2012 pelo Setor Técnico desta Promotoria.

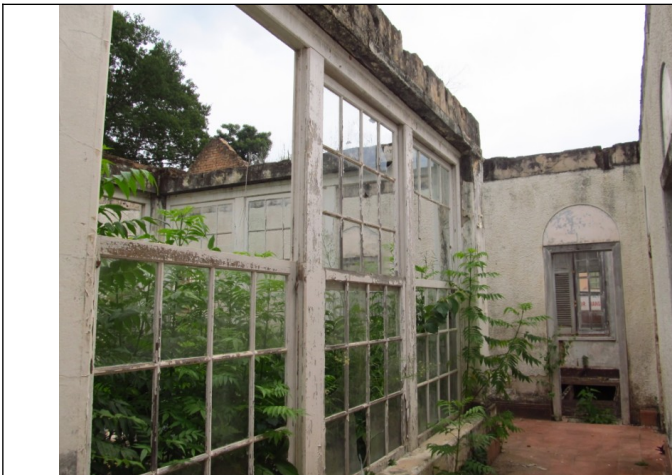
O jardim interno é contornado por corredor que organiza a distribuição dos ambientes da edificação. No centro do jardim, que é separado do interior da edificação por esquadria de madeira e vidro, há uma fonte em pedra.

Figura 28 – Corredor e jardim interno. Fonte: Vistoria realizada em 11/12/12 pelo Setor Técnico desta Promotoria.

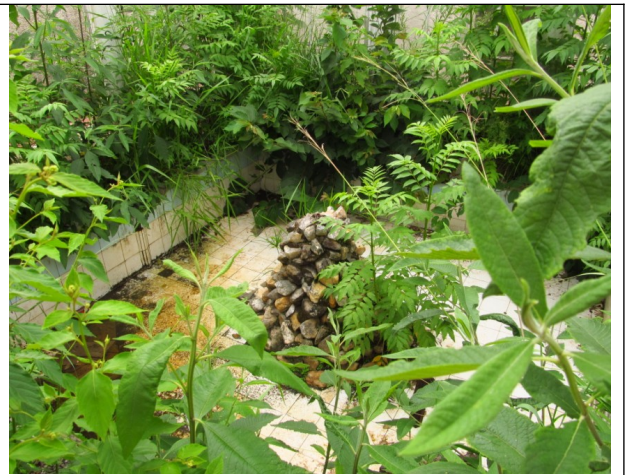
Figura 29: Fonte de pedra. Fonte: Vistoria realizada em 11/12/12 pelo Setor Técnico desta Promotoria.

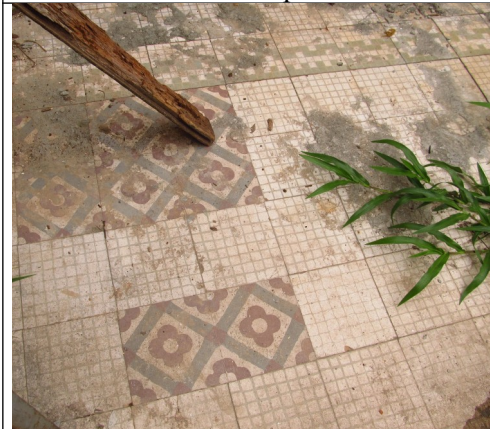
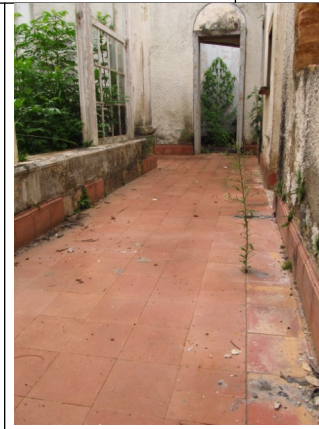
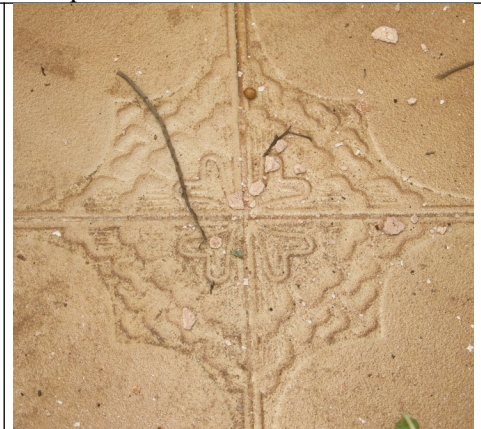
Figuras 30 a 32 – Pisos de ladrilhos hidráulicos. Fonte: Vistoria realizada em 11/12/2012 pelo Setor Técnico desta Promotoria.

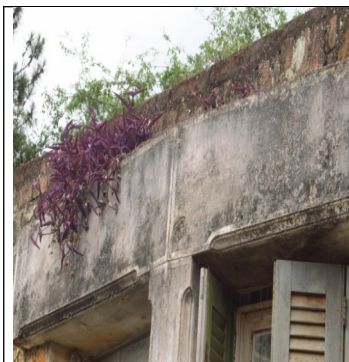
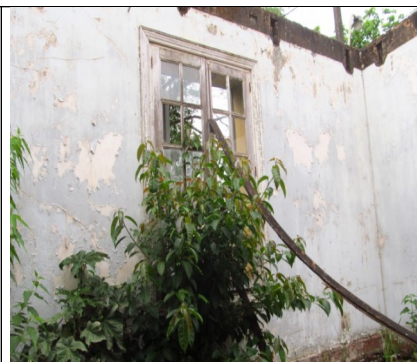
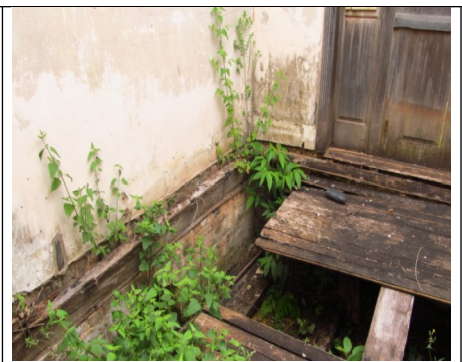
Há bastante sujeira e vegetação no interior e no entorno do imóvel. Há indícios de mau uso do espaço como camisinhas e fezes humanas.

Figuras 33 a 35 – Crescimento de vegetação. Fonte: Vistoria realizada em 11/12/2012 pelo Setor Técnico desta Promotoria.

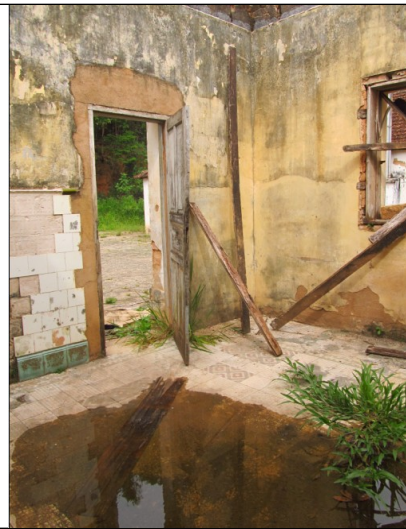
Figura 36 – Umidade no interior da edificação. Fonte: Vistoria realizada em 11/12/2012 pelo Setor Técnico desta Promotoria.

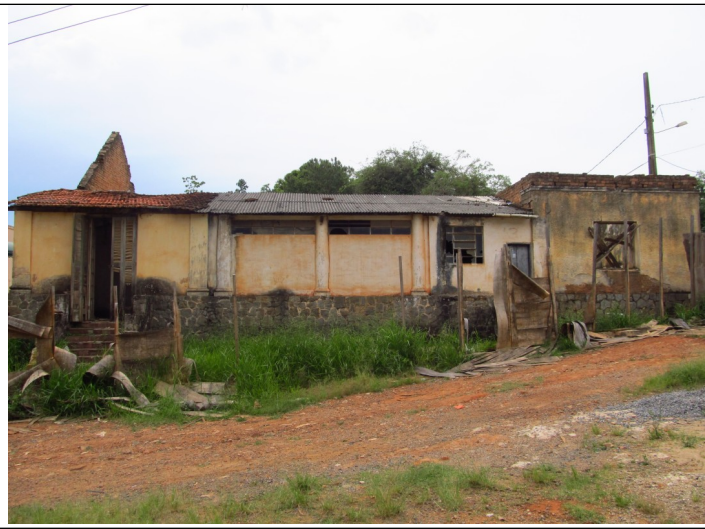
Há acréscimo de cômodo feito nos fundos do imóvel utilizando telha de amianto, descaracterizando a edificação. No terreno frontal à edificação há pedestal com mastros de bandeiras, provavelmente instalado quando o imóvel abrigava a sede da Prefeitura local.

Figura 37 – Acréscimos nos fundos. Fonte: Vistoria realizada em 11/12/2012 pelo Setor Técnico desta Promotoria.

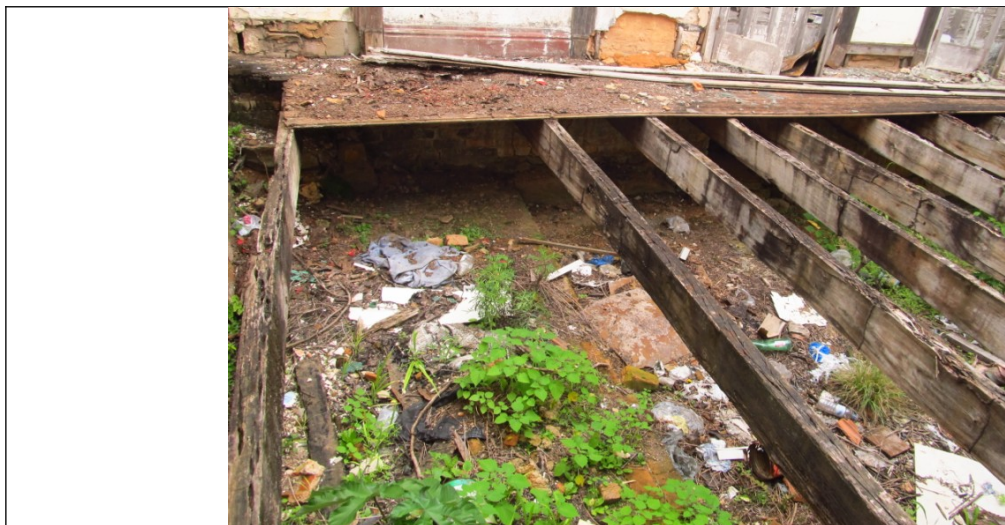
Figura 38 – Sujeira no interior do imóvel. Fonte: Vistoria realizada em 11/12/2012 pelo Setor Técnico desta Promotoria.
