NOTA TÉCNICA nº 01/2010

- I. Município:** Cambuquira
- II. Identificação do bem cultural:** Hotel Elite
- III. Contextualização:** Foi encaminhada a esta Promotoria de Justiça uma denúncia, via correio eletrônico, por cidadão residente em Cambuquira, que se refere a alguns bens culturais do referido município que se encontram abandonados e em péssimo estado de conservação.
- IV. Objetivos:** Levantamento histórico, análise do valor cultural e análise do estado de conservação do Hotel Elite.
- V. Breve Histórico de Cambuquira**

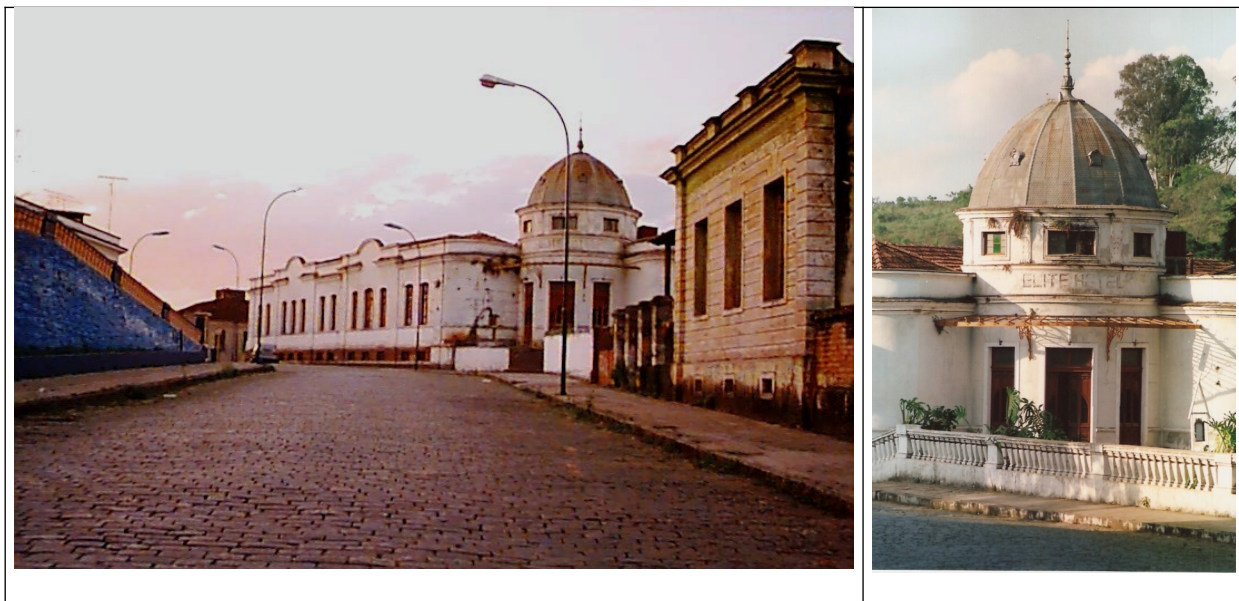
Figuras 07 e 08 – Imagens do Hotel Elite, quando se encontrava em regular estado de conservação.

As fachadas voltadas para a via possuem platibanda que esconde a cobertura de telhas francesas. Verifica-se em análise às fotos antigas que recebiam ornamentos em massa, não existentes mais nos dias atuais.

Os vãos são retangulares, alguns apresentando vergas curvas e outros vergas retas, todos com vedação em esquadrias de madeira com venezianas e vidro.

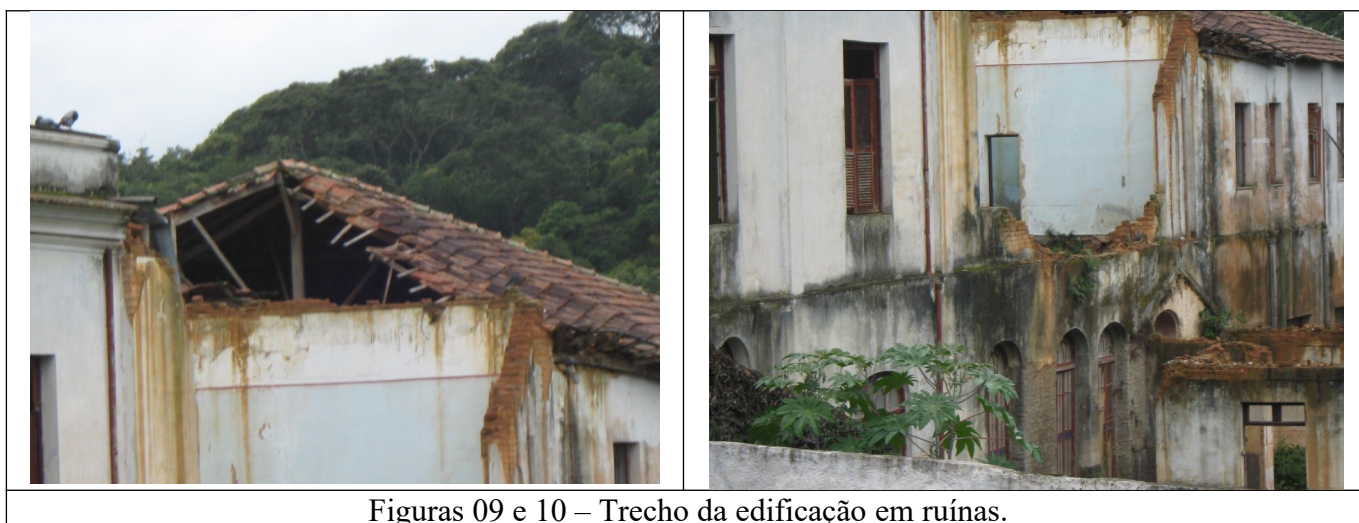
Figuras 09 e 10 – Trecho da edificação em ruínas.

Um trecho da edificação ruiu, deixando exposto trecho descoberto. Algumas esquadrias encontram-se danificadas. Estes fatos favorecem a infiltração de águas pluviais, deixando a edificação completamente exposta ao tempo (sol, chuva e vento) e ainda facilita ações de vandalismo.

- Recobrimento com lona (sugere-se não utilizar a lona preta devido a sua baixa resistência) do trecho que ruiu, buscando preservar as alvenarias expostas. Deve-se verificar se não houve desestabilização das alvenarias próximas ao trecho em ruínas. Caso isto tenha ocorrido, deve-se proceder ao escoramento.
- Esquadrias – vedação com madeirite ou alvenaria com massa fraca dos vãos de portas e janelas, visando conter o vandalismo e má utilização do bem imóvel. Deve-se ter o cuidado de não danificar as alvenarias e/ou esquadrias remanescentes.
- A capina da área no entorno do bem imóvel e a limpeza interna e externado imóvel também são medidas emergenciais, para evitar a proliferação de animais e a presença de umidade. O material original em bom estado de conservação existente junto ao entulho deve ser separado e guardado para utilização nas obras de restauração do prédio.

- Cobertura – Revisão de toda a cobertura, substituindo os materiais que se encontram deteriorados, buscando conter as infiltrações, que aceleram o processo de degradação do imóvel e também o vandalismo.
- Recuperação do trecho que ruiu, tendo como referência fotos, relatos e documentos antigos.

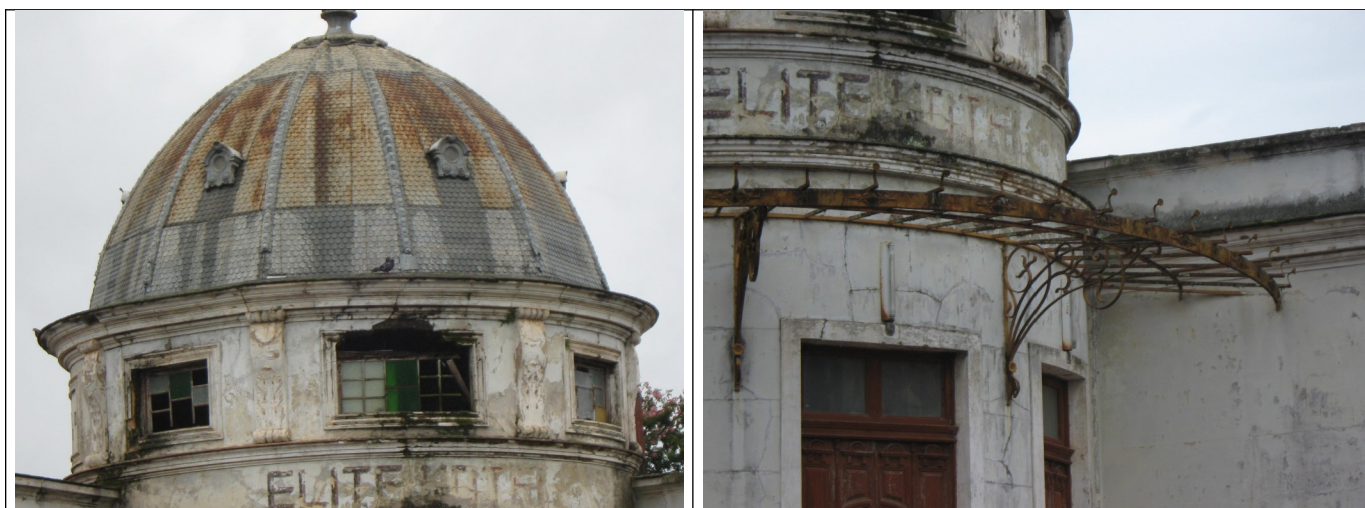
Figuras 13 e 14 – Cúpula e cobertura do acesso principal.

A cúpula encontra-se com sujidades e esquadrias quebradas. A estrutura da cobertura da porta principal encontra-se oxidada e não há mais o elemento de vedação, provavelmente o vidro.

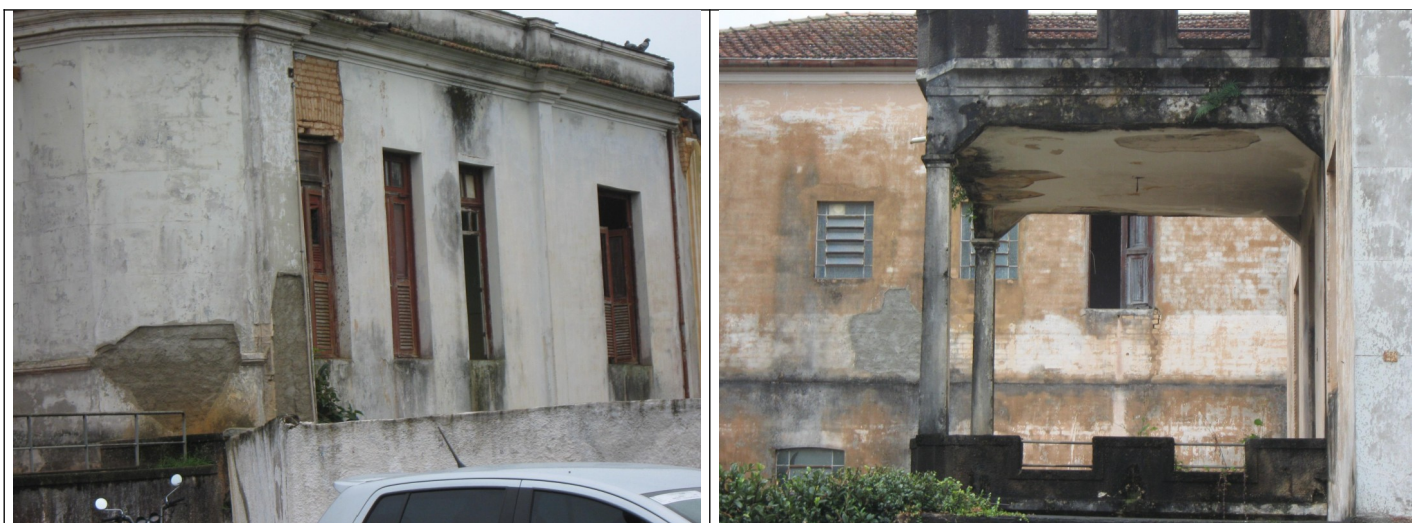
Figuras 15 e 16 – Patologias existentes nas alvenarias.

As alvenarias encontram-se com sujidades, trincas, fissuras, descolamento de reboco e de pintura. Estão expostas à umidade, o que colabora com a aceleração da degradação do imóvel. Há pichações e cartazes afixados.

- Recuperação das alvenarias, reparos generalizados de consolidação com recomposição dos rebocos e trincas. Deve-se eliminar a fonte que gera umidade nas alvenarias. Deverão ser retirados os cartazes existentes nas alvenarias.
- Recuperação das esquadrias e ferragens. As esquadrias faltantes deverão ser executadas, seguindo os modelos pré-existentes, tendo como referência fotos e documentos antigos.
- Deverá ser feita prospecção pictória da alvenaria da edificação, por técnico especializado, para posterior recuperação das pinturas externas e internas.
- A cúpula e cobertura do acesso principal devem ser restauradas por serem elementos marcantes no prédio.
- Sugere-se que seja desligada toda parte elétrica do imóvel, para minimizar riscos de incêndios.

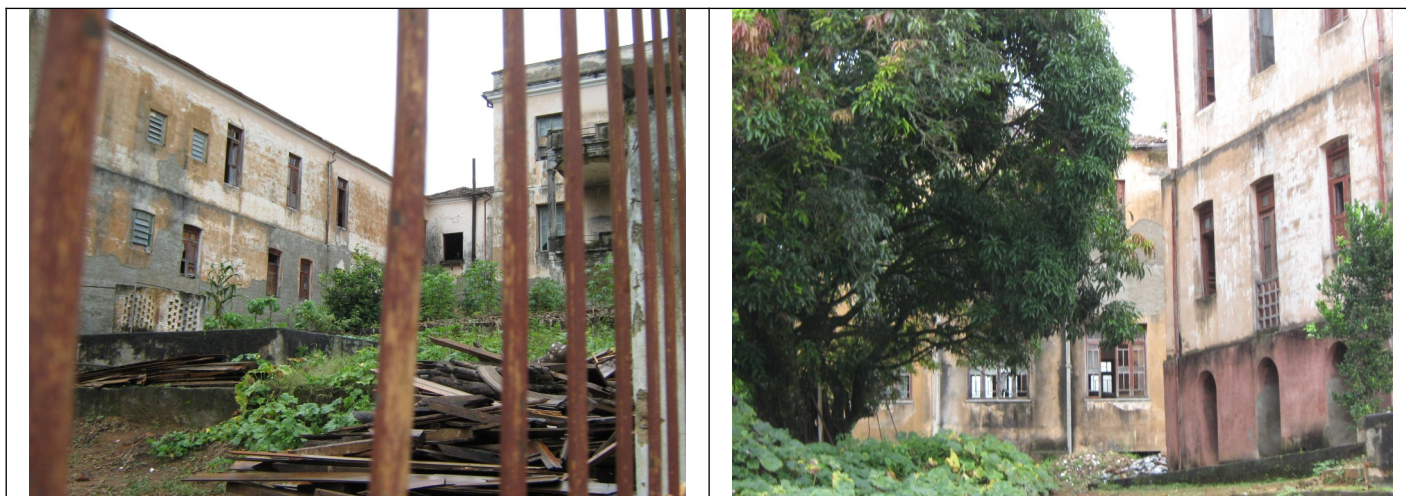
Figuras 18 e 19 – Presença de entulho e vegetação.

Há acúmulo de vegetação e entulho na parte externa da edificação, o que facilita a proliferação de insetos, roedores, répteis e escorpiões e a propagação de incêndios. Além disso, as plantas acumulam umidade junto a suas raízes, trazendo maiores prejuízos ao imóvel.
