LAUDO TÉCNICO nº 02/2013

Este laudo técnico tem como objetivo analisar o valor cultural e o estado de conservação do bem cultural denominado “Hotel Elite”, localizado na Avenida Virgílio Melo Franco nº 637, no centro de Cambuquira.

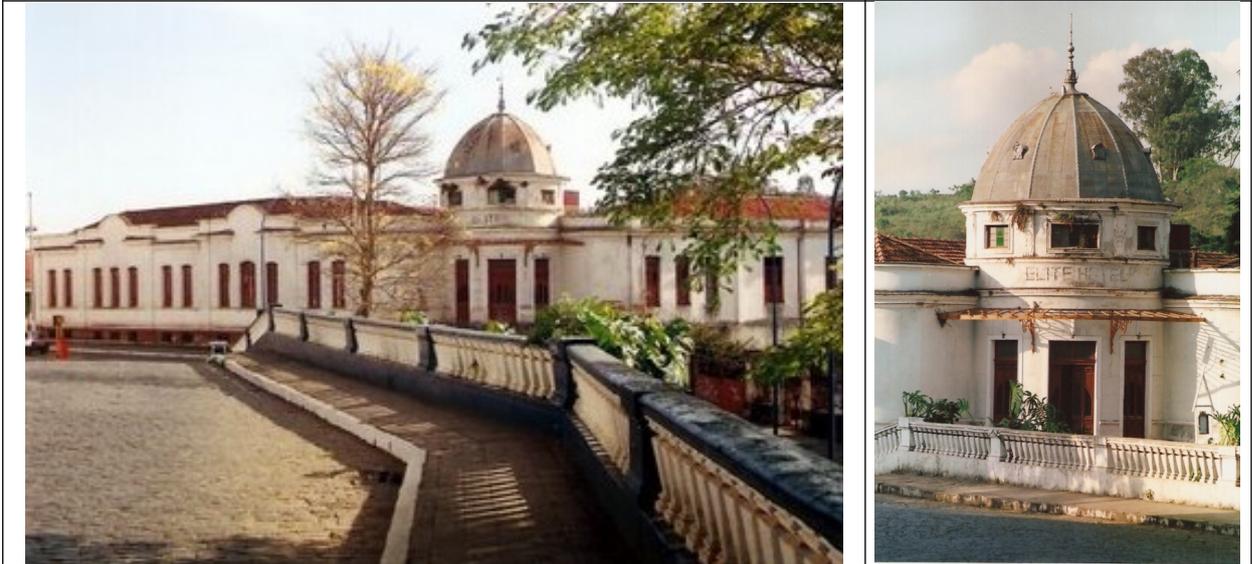
Figuras 14 e 15 – Imagens do Hotel Elite, quando se encontrava em regular estado de conservação.

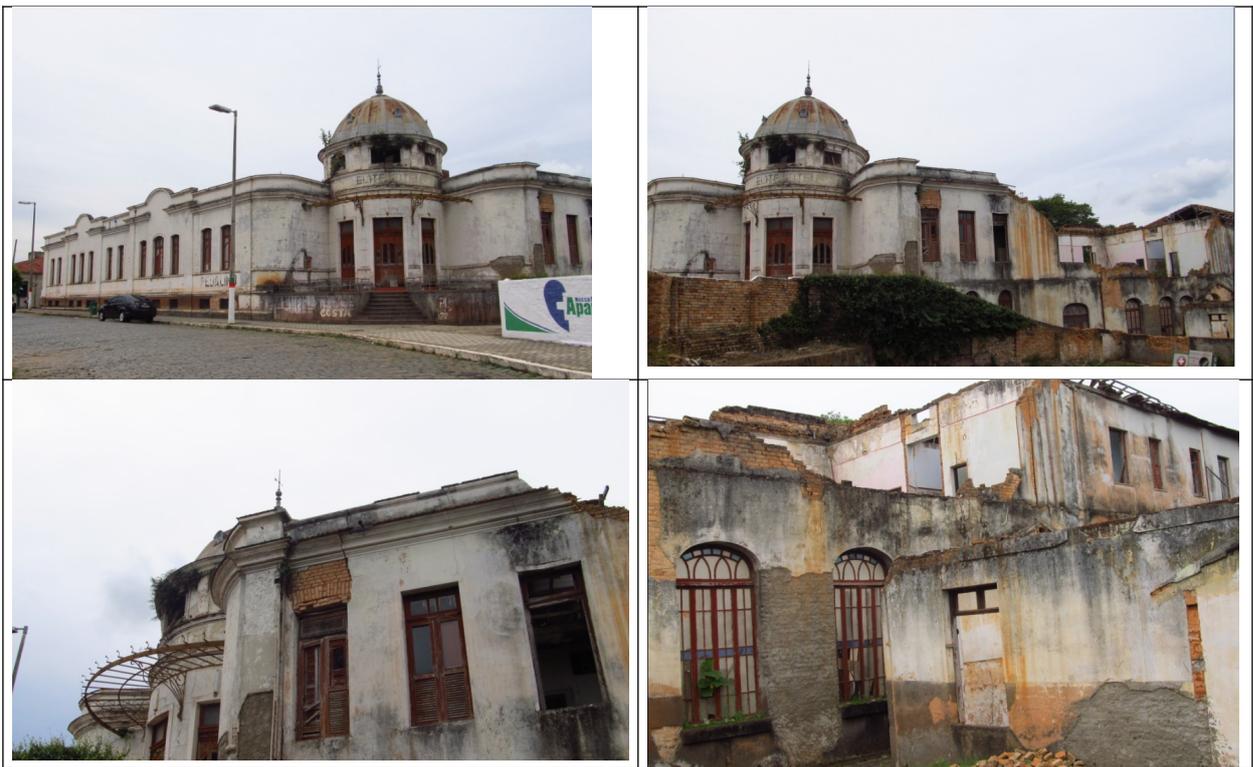
Parte da ala direita da edificação ruiu, expondo a área interna do bem cultural onde funcionava o antigo restaurante às intempéries e contribuindo com a desestabilização de outros trechos da edificação. As demais áreas vistoriadas encontram-se em regular estado de conservação.

Figuras 17, 18, 19 e 20- Imagens externas do Hotel Elite, evidenciando o processo de arruinamento da edificação. Fonte: Vistoria 11 e 12 de dezembro de 2012 pelo Setor Técnico desta Promotoria.

Devido a ocorrência de chuvas constantes é necessária a adoção de medidas emergenciais para que não ocorram novos danos ao imóvel e que a estrutura remanescente do imóvel resista até que se inicie a restauração do mesmo.

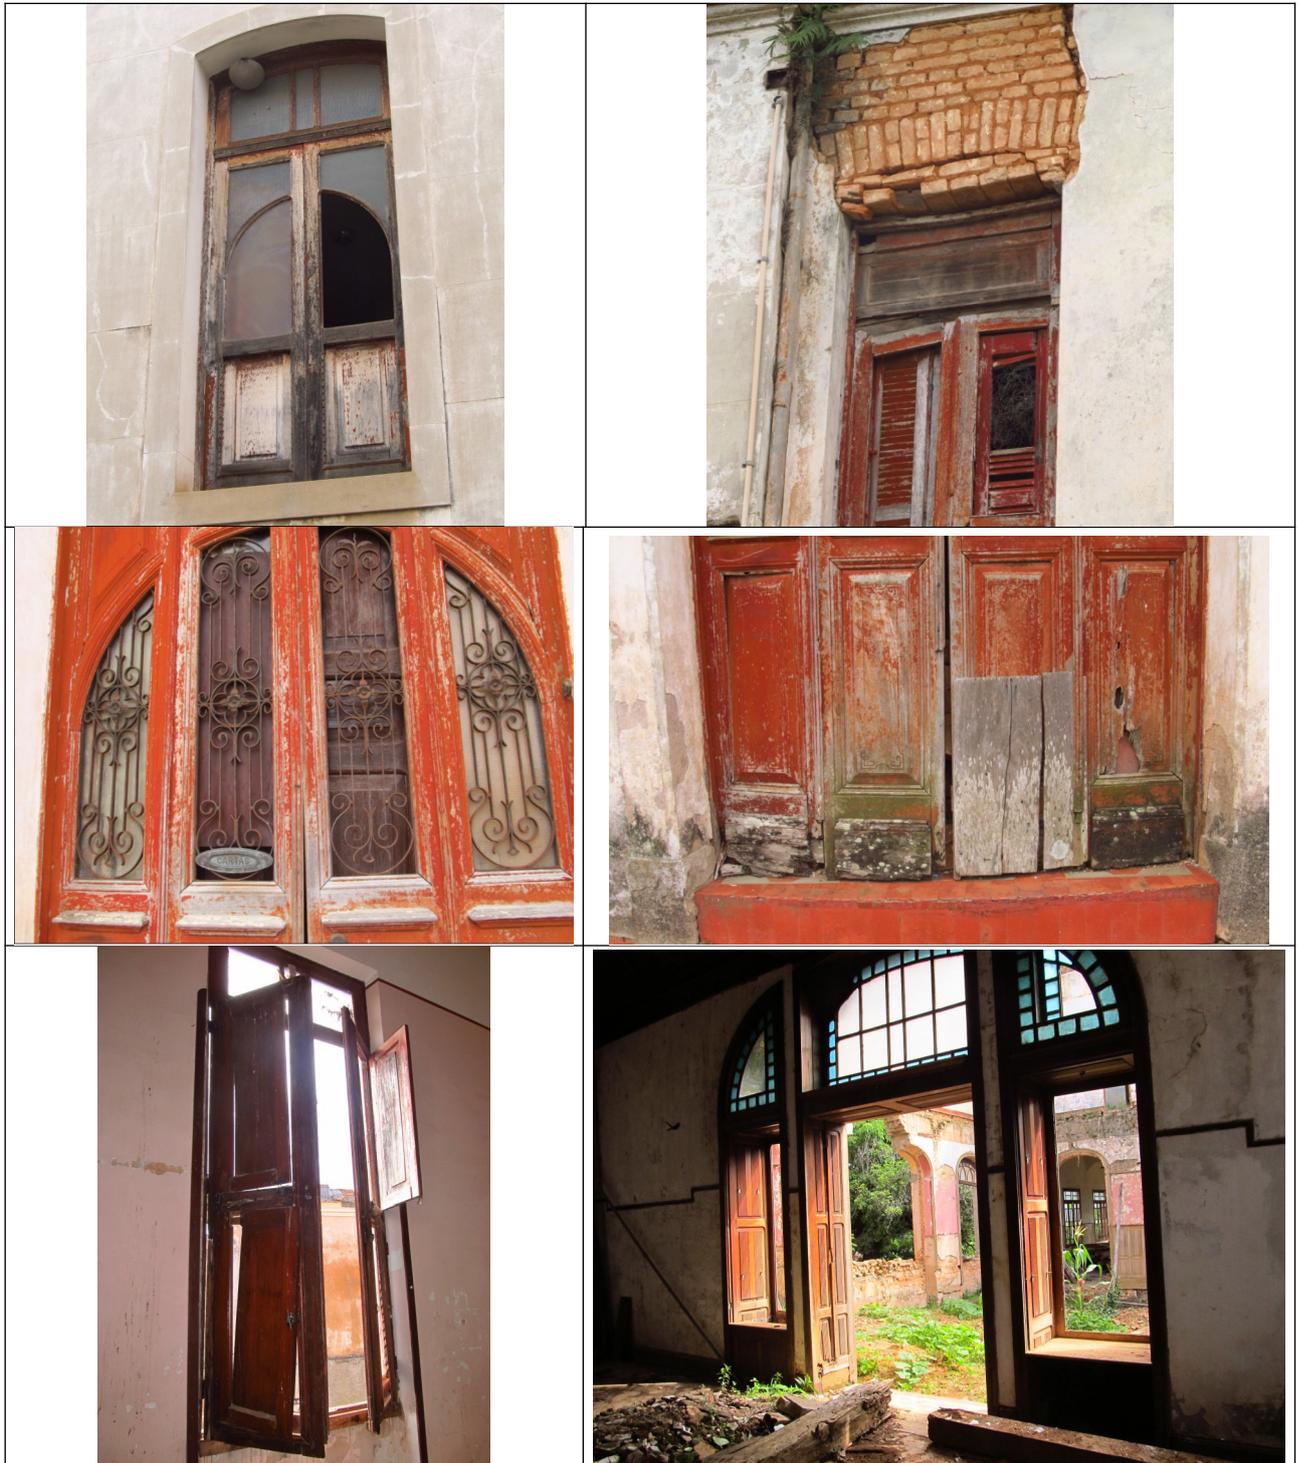
As esquadrias encontram-se danificadas, apresentando peças soltas, vidros quebrados, ferragens oxidadas. Entretanto ainda estão presentes na edificação, o que facilita a restauração das mesmas.

Figuras 21, 22, 23, 24, 25 e 26 – Alguns exemplos de esquadrias. Fonte: Vistoria 11 e 12 de dezembro de 2012 pelo Setor Técnico desta Promotoria.

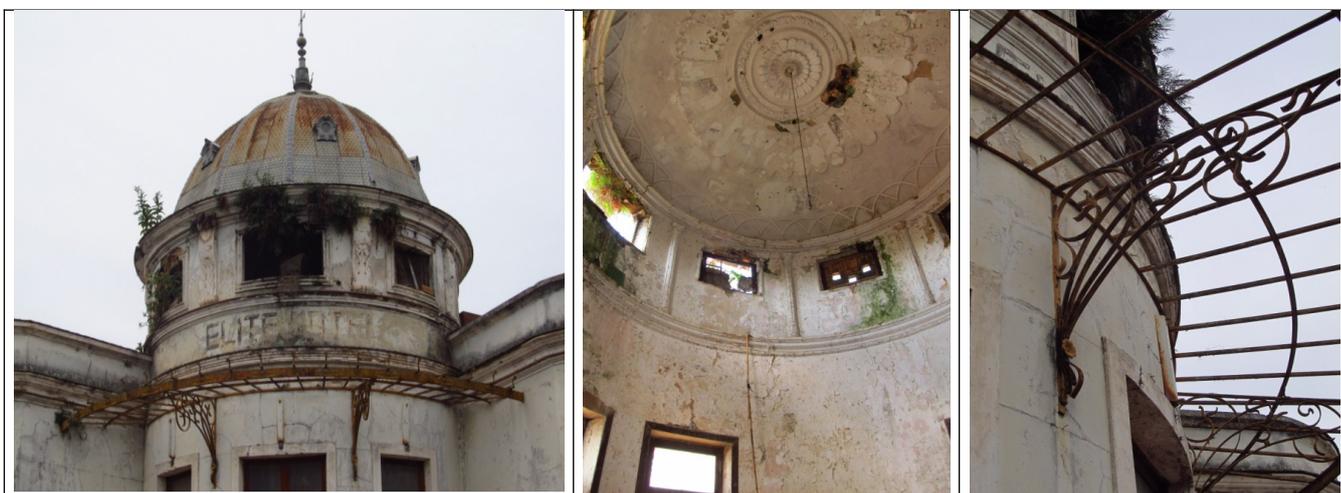
A cobertura do acesso principal encontra-se com os elementos metálicos oxidados e não há mais o elemento de vedação, provavelmente o vidro.

A cúpula central apresenta-se com trechos de ferrugem, infiltrações, crescimento de vegetação.

A cobertura apresenta algumas peças de madeira comprometidas pela umidade e insetos e parte das telhas estão quebradas ou deslocadas.

Figuras 27, 28 e 29 – Cúpula e cobertura do acesso principal do Hotel Elite. Fonte: Vistoria 11 e 12 de dezembro de 2012 pelo Setor Técnico desta Promotoria.

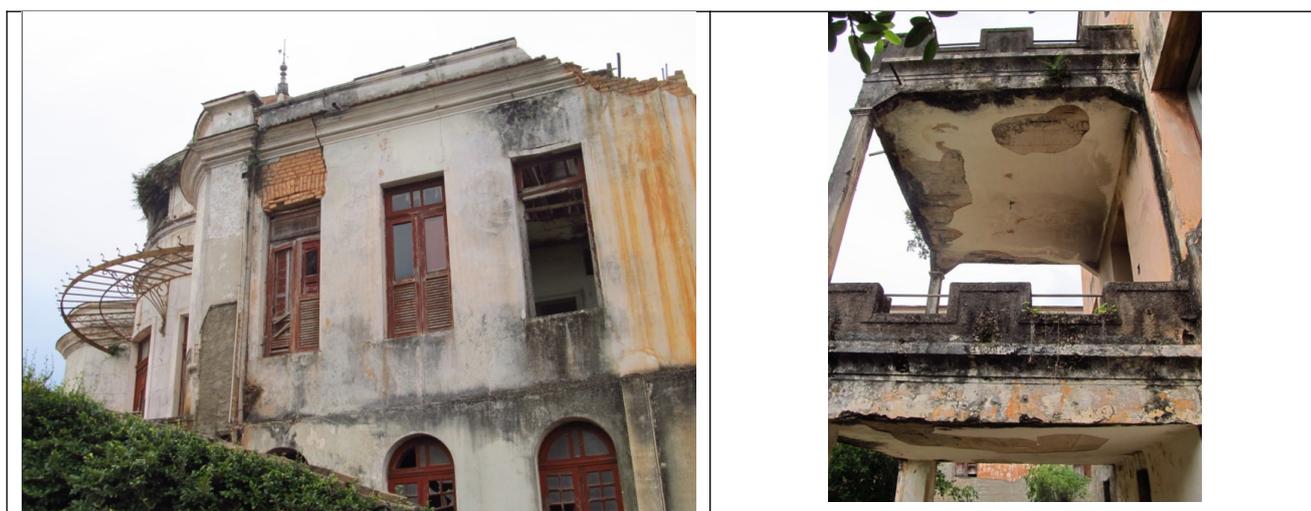
Apesar de trecho da edificação se encontrar arruinado, as demais alvenarias encontram-se aparentemente sólidas apresentando sujidades, trincas, fissuras, descolamento de reboco e de pintura, sendo necessária vistoria detalhada de especialista da área de estruturas para atestar a estabilidade das mesmas.

Figuras 30 e 31 – Patologias existentes nas alvenarias do Hotel Elite. Fonte: Vistoria 11 e 12 de dezembro de 2012 pelo Setor Técnico desta Promotoria.

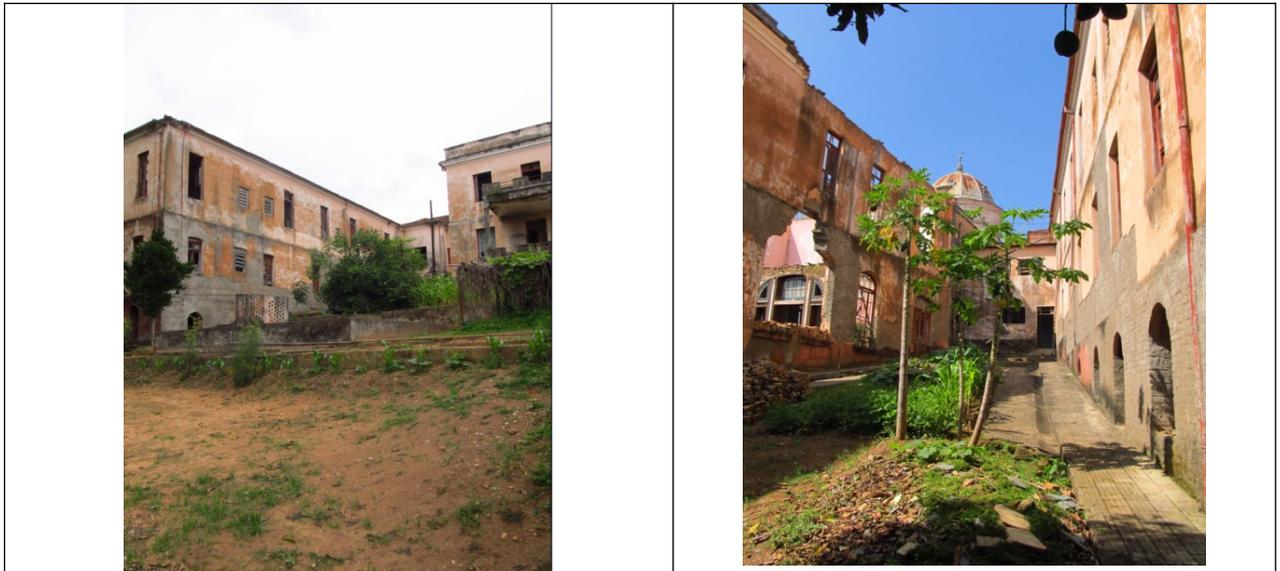
Figuras 32 e 33 – Fundos do Hotel Elite. Fonte: Vistoria 11 e 12 de dezembro de 2012 pelo Setor Técnico desta Promotoria.

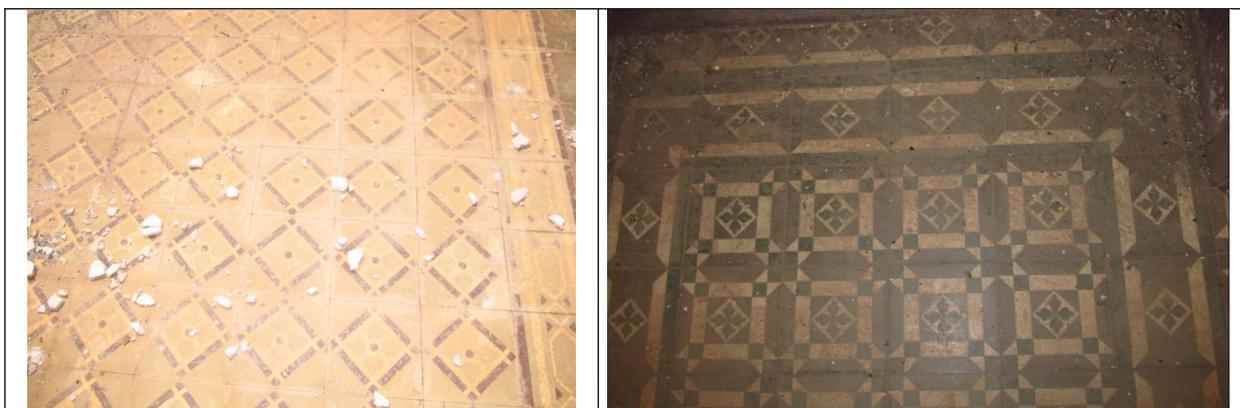
Figuras 34 e 35 – Ladrilhos no interior do Hotel Elite. Fonte: Vistoria 11 e 12 de dezembro de 2012 pelo Setor Técnico desta Promotoria.

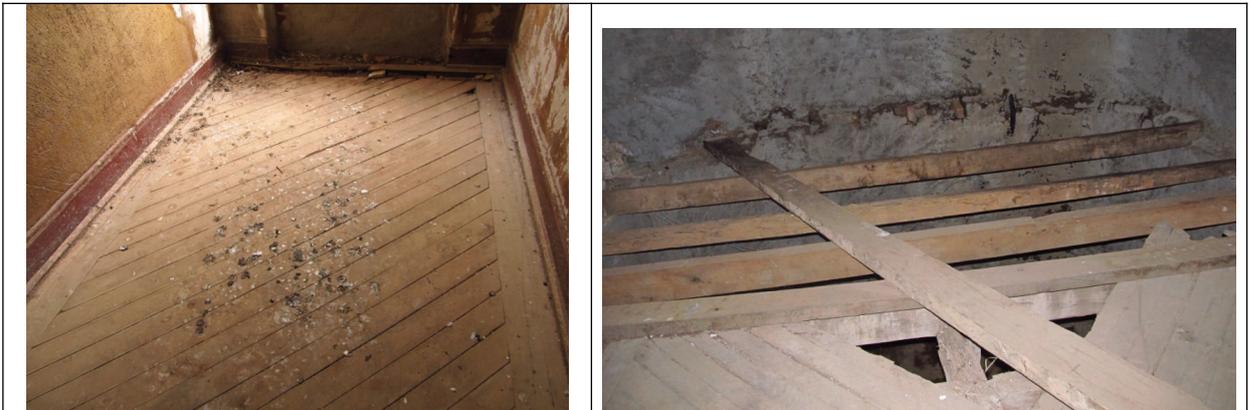
Os pisos e forros de madeira e ladrilhos encontram-se com peças soltas e desgastadas, entretanto é possível a recuperação dos mesmos.

Figuras 36 e 37 – Pisos danificados no interior do Hotel Elite. Fonte: Vistoria 11 e 12 de dezembro de 2012 pelo Setor Técnico desta Promotoria.

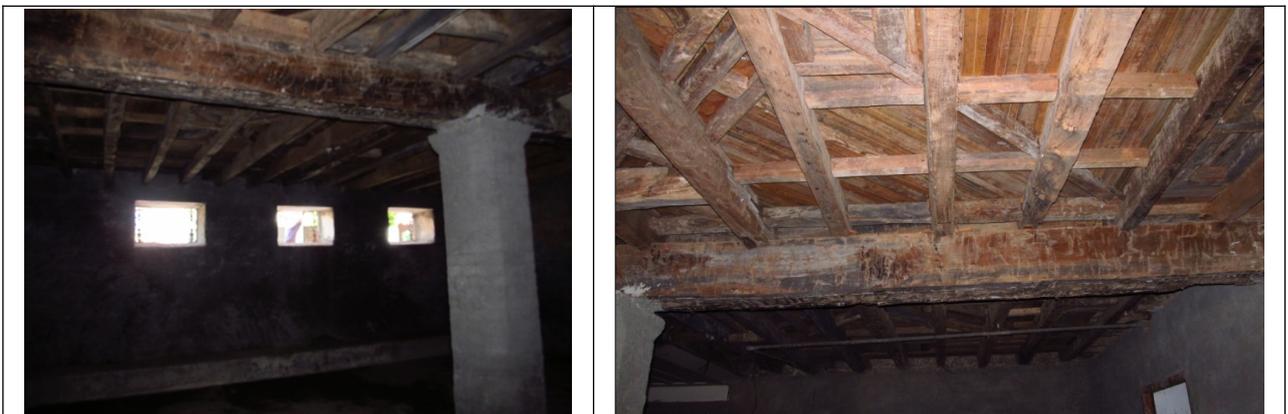
Figuras 38 e 39 – Estrutura do piso de madeira. Fonte: Vistoria 11 e 12 de dezembro de 2012 pelo Setor Técnico desta Promotoria.

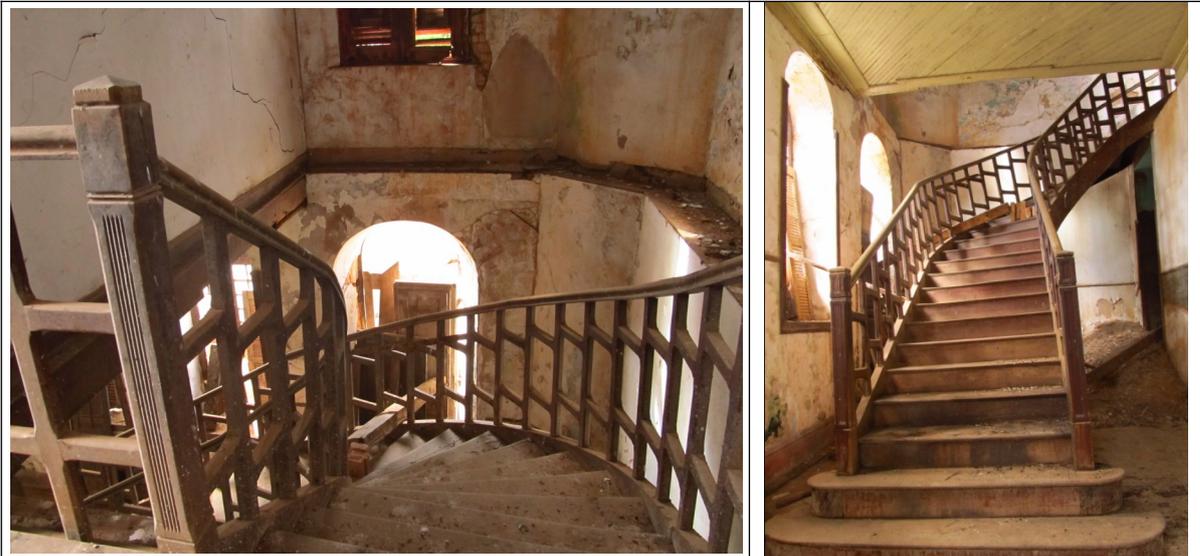
Há belíssimo exemplar de escada de madeira ligando o pavimento superior ao antigo salão de festas / restaurante em bom estado de conservação.

Figuras 40 e 41 – Escada que dá acesso ao antigo restaurante do Hotel Elite. Fonte: Vistoria 11 e 12 de dezembro de 2012 pelo Setor Técnico desta Promotoria.

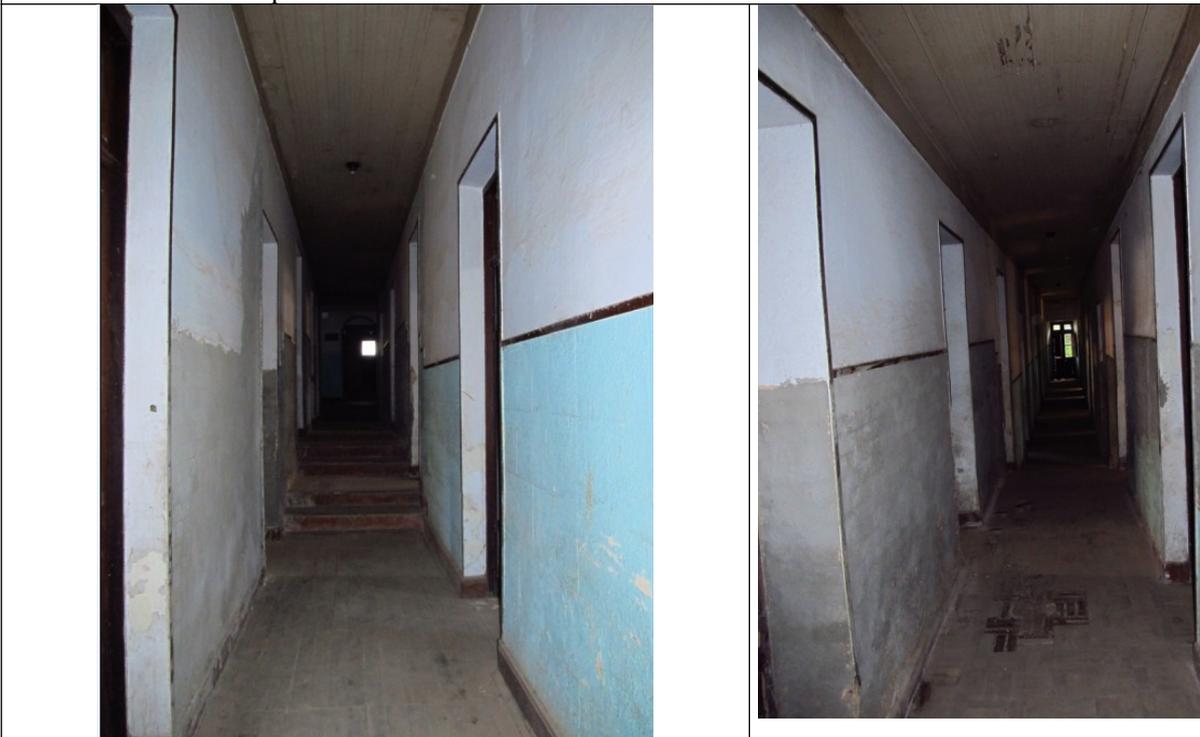
Figuras 42 e 43 – Extensos corredores existentes no Hotel Elite. Fonte: Vistoria 11 e 12 de dezembro de 2012 pelo Setor Técnico desta Promotoria.

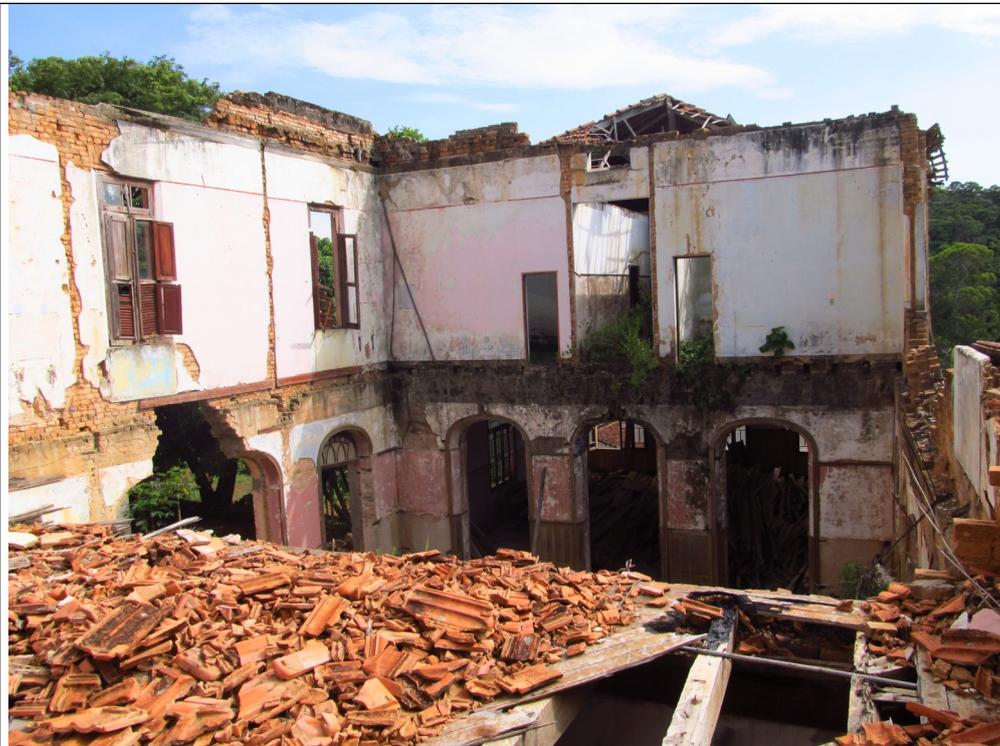
Este ambiente foi bastante afetado pelo arruinamento do pavimento superior a ele uma vez que ficou exposto às intempéries. Entretanto, ainda permanecem no local as alvenarias circundantes e as grandes esquadrias de madeira com vidros coloridos.

Figura 44– Imagem internas do trecho arruinado do Hotel Elite. Fonte: Vistoria 11 e 12 de dezembro de 2012 pelo Setor Técnico desta Promotoria.

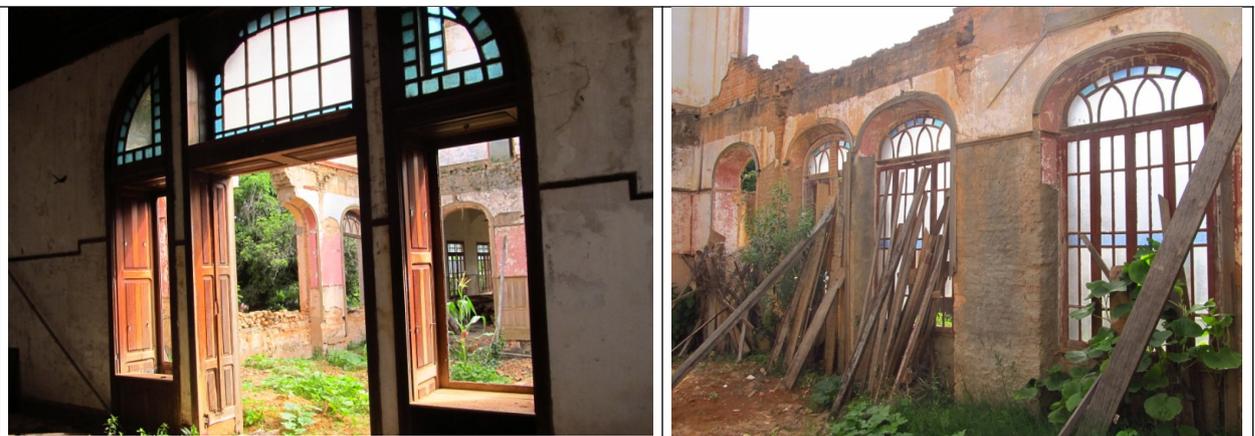
Figuras 45 e 46 – Esquadrias do antigo restaurante. Fonte: Vistoria 11 e 12 de dezembro de 2012 pelo Setor Técnico desta Promotoria.
