**RESTAURAÇÃO DOS BENS INTEGRADOS
CAPELA DO SENHOR DO BONFIM**

**CATAS ALTAS - MORRO D'ÁGUA QUENTE
MINAS GERAIS - BRASIL
2001**

RESTAURAÇÃO DOS BENS INTEGRADOS – CAPELA DO SENHOR DO BONFIM

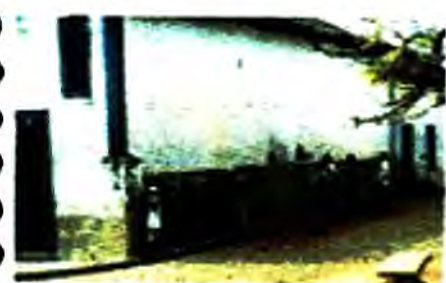
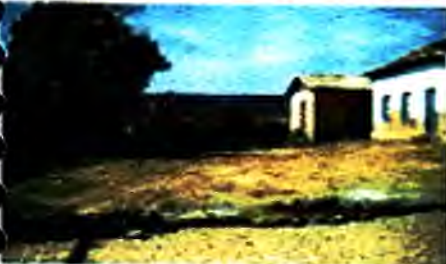
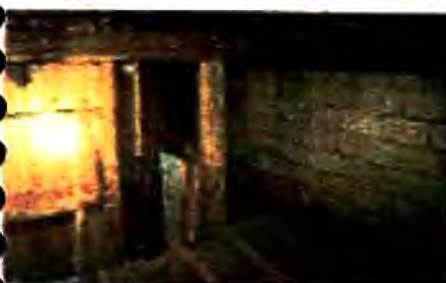
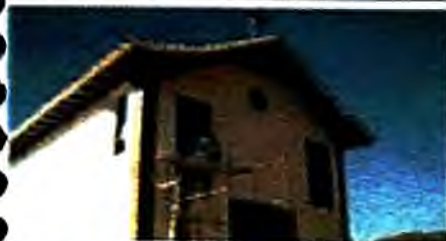
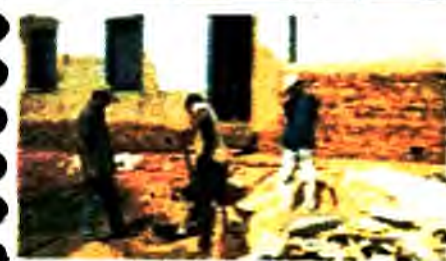
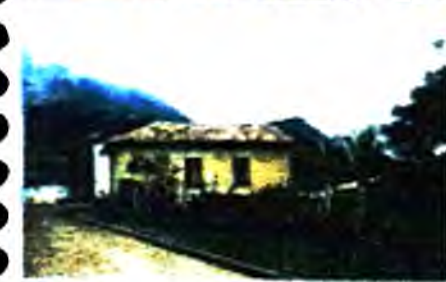
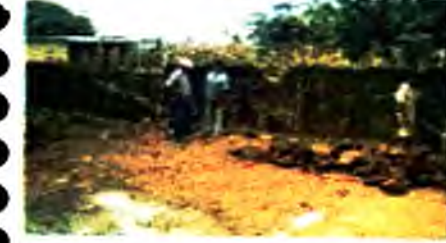
RESTAURAÇÃO DO MONUMENTO

A capela do Senhor Do Bonfim carece de documentação para maiores conhecimentos de sua história. Construída em estilo barroco, tem partido tradicional das igrejas mineiras. Desprovida das torres, a capela tem partido formado por duas seções retangulares: a anterior correspondente à nave, separada da parte posterior, sacristia, de maior largura pelo arco cruzeiro, esta última com corredores laterais e a sacristia transversal, nos fundos. Os corpos da nave e da capela-mor, de menor pé direito, tem o telhado em duas águas independentes, cobertos por telhas curvas de barro, tipo capa e bica, beiral aparente com guarda pó e cachorros, emoldurados no tipo peito de pomba. As paredes são de pau a pique sobre alicerces de pedras. A distribuição dos raios da fachada é simples, com a portada em verga reta ladeada em diagonal, na altura do coro por duas janelas rasgadas por inteiro com guarda-corpo entalado formado por balaústres de madeira torneada. Na empena observamos um óculo, também vazado, com enquadramento em madeira, ambos no eixo de simetria. O interior é bem pobre e despojado. Reformado anteriormente, teve todo o piso original substituído por cerâmica, exceção na capela-mor que continua sendo de tábuas corridas. O forro da nave que era em abóbada facetada, foi substituído por forro de pinho pintado de azul, deixando o pé direito da nave mais baixo e eliminando assim a cartela do arco cruzeiro que se encontra no chão do corredor da sacristia. O forro da capela-mor é em abóbada de berço em tabuado liso, azul claro e do corredor tabuado com friso e a sacristia em esteira. No arco cruzeiro possui uma balaustrada torneada e mais a frente outra balaustrada recortada com pequeno portão. Na lateral direita, tem um púlpito com o balcão e abaixo voz trabalhado no estilo D. João V, desprovido das escadas de acesso que tudo indica ser interna. O coro tem seu piso em tabuada de madeira e guarda-corpo em madeira trabalhada em azul. A escada de acesso tem 20 degraus e é confeccionada em madeira. O retábulo-mor possui linhas retas com camarim com rendilhado em madeira, forro liso com pintura do divino espírito santo entre nuvens e inserido numa rocaille. A parede do fundo e lateral apresenta-se com repintura deixando a mostra os motivos florais. No centro do camarim escultura do senhor do bonfim em grandes dimensões. Nas laterais dois nichos na altura do piso do camarim com dois grupos escultóricos: nossa senhora, Sant'Ana e menino Jesus no outro são José com o menino Jesus e Nossa Senhora. No centro abaixo do camarim, sacrário com coroamento em rocailles e na porta o cálice e hóstia, símbolos da eucaristia. A banquete em forma de cântaro está deslocada do retábulo para celebração dos cultos atuais. Na nave dois retábulos colaterais, ambos com repintura branca em esmalte. O lado esquerdo em estilo rococó ou D. José I possui coroamento com tarja ao centro em forma de rocaille e pilastras, quartelões com elementos rococó. A banquete é em forma de cântaro com uma rocaille ao centro. O retábulo do lado direito é mais simples, tendendo para neoclássico, com camarim com borda rendilhada e banqueta reta. Nos estelos que sustentam o coro vêem-se duas pias de água benta em pedra. Os corredores e piso da sacristia são em tabuado corrido com grande ataque de insetos xilófagos, perdas e gretamentos. Com exceção do corredor do lado da epístola que apresenta a mesma cerâmica do piso da nave. A iluminação apresenta-se deficitária, inadequada e com fiação em péssimo estado de conservação.

a capela do senhor do bonfim devido ao péssimo estado de conservação que se encontrava, sofreu intervenção em todos os seus elementos constitutivos. toda a parte elétrica foi eliminada, sendo toda embutida com colocação de novos pontos, realizada conforme as normas atuais de segurança. os pendentes de luz da capela-mor e nave foram substituídos por refletores colocados no arco-cruzeiro e no tirante junto ao coro. o forro de friso colocado inadequadamente na nave foi substituído por um forro de tabuado liso, com as tábuas com encaixe em chanfro e na forma de abóbada facetada, conforme o original. para o arremate do forro foi colocada cimalha pintada de azul com a mesma leitura estética da capela-mor. também foram eliminados os forros de friso dos corredores e o forro de esteira da sacristia, pois o mesmo estava totalmente apodrecido. nestes locais foram recolocados forros de esteira, confeccionados na própria comunidade através de um curso realizado para revitalização de tal técnica e doado à igreja pelos participantes. foi realizada revisão no telhado, executado o emboço das cumeeiras e beirais. o piso de madeira da sacristia, corredores laterais, coro e capela-mor foram consolidados substituído algumas partes e eliminado as galerias de insetos xilófagos e os gretamentos. o piso do corredor do lado da epístola é de cerâmica igual ao da nave, foi substituído pelo de tábua corrida conforme original. o barrado externo de chapisco foi eliminado, deixando aparente o alicerce de cantaria. a pia de louça existente na sacristia foi eliminada e no chafariz de pedra existente foi adaptada tubulação de água e esgoto. nas portas e janelas foram realizadas revisão com a respectiva consolidação e colocação de ferrolhos para segurança da edificação. foi colocado rodapé na parte interna de todo o monumento para facilitar a limpeza e possibilitar melhor acabamento da pintura. todo o monumento recebeu pintura, sendo que janelas, portas e partes de madeira, após prospecções o azul del rey, foi substituído por dois tons de azuis, sendo o mais claro esmalte acetinado da coral código 9741 e o azul escuro, acetinado da coral código 2008. nas paredes de todo o monumento foi utilizado tinta arcádia, linha sílica mineral na cor branca. no salão paroquial foram eliminadas as portas do fundo e lateral, colocando o acesso ao mesmo pelo passeio lateral. foram colocados alisares nas portas e janelas e para segurança foram colocados ferrolhos nas portas e janelas. o telhado foi golpeado e colocado guarda-pó no beiral, seguindo assim o padrão estético da capela.

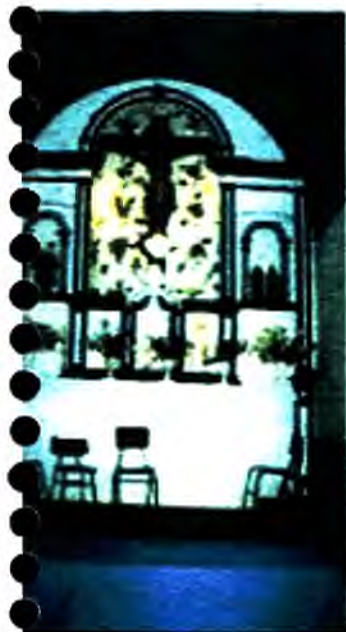
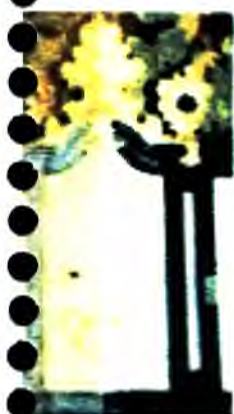
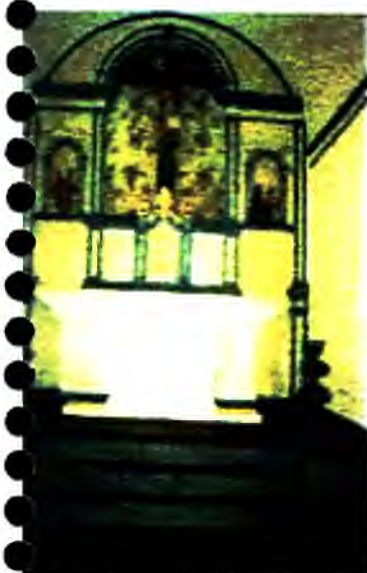
retábulo-mor

retábulo caracteristicamente eclético, com exceção do tratamento dado ao sacrário, pintura de camarim e banquetas, tipicamente rococó, camarim delimitado por pilastra com ilharga arrematado por cimalha e parte superior semicircular com pequeno detalhe ao centro e com as bordas com simples rendilhado. na altura do piso do camarim iniciam dois nichos com as mesmas feições do camarim. as paredes laterais do camarim, apresentam tipicamente rococó, com motivos florais e fitomorfos. no teto do camarim representação do divino espírito santo envolvido em nuvens e raios, inseridos numa rocaile central. abaixo do camarim, ao centro, sacrário coroado de rocailles e na porta cálice com a hóstia, símbolos da eucaristia. a banquetas em forma cântaro, apresenta deslocada do retábulo. todo o retábulo encontra-se com repintura esmalte branca e azul del rey. no camarim as paredes do fundo e laterais foram repintadas, deixando os motivos decorativos na pintura original.

- repintura generalizada
- pequenos ataques de insetos xilófagos
- sujidade generalizada
- perdas manchas e escorridos da camada pictórica

- remoção da repintura
- limpeza
- consolidação
- reintegração cromática
- aplicação de verniz de proteção

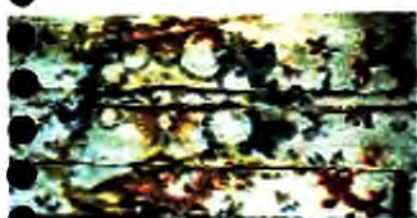
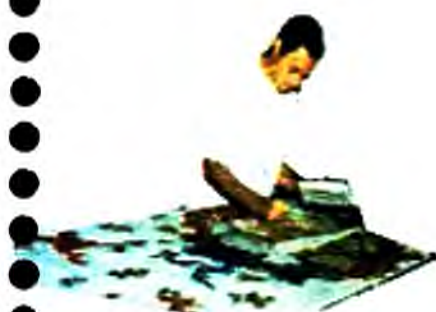
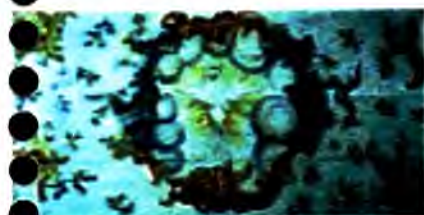
forro do camarim do retábulo-mor

divino espírito santo envolto em nuvens e raios, circundado por rocailles. contornando o medalhão central, motivos florais e nas extremidades rocailles.

- rachaduras do suporte
- ataque de insetos xilófagos
- desprendimentos da camada pictórica
- perdas de policromia
- posição inadequada do forro

- fixação da policromia
- faceamento
- desbaste do suporte para eliminação das galerias de insetos xilófagos
- laminação de cortiça
- parquetagem
- nivelamento da base da preparação
- reintegração cromática
- substituição dos barrotes
- recolocação do forro com parafusos galvanizados

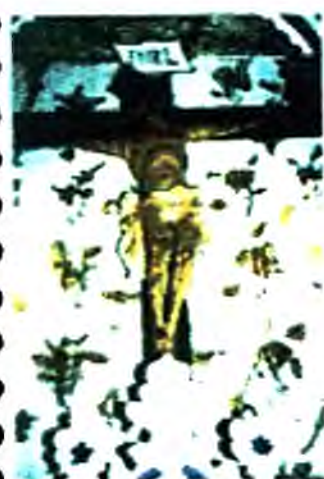
DESIGNAÇÃO	camarim do retábulo - mor
ESPÉCIE	móvel religioso
ÉPOCA	3ª metade do século XVIII
AUTORIA	não identificada
MATERIAL/TÉCNICA	tempera sobre madeira
DIMENSÃO	altura 2,75m comp.1,85m prof.0,80m

fundo azul claro com rendilhados brancos e com motivos florais distribuidos de forma uniforme.

- Repintura generalizada
- Perdas e desprendimento da camada pictórica
- Manchas e escorridos da camada pictórica
- Ataque de insetos xilófagos

- Remoção da repintura
- Fixação da policromia em desprendimento
- Imunização
- Reintegração cromática

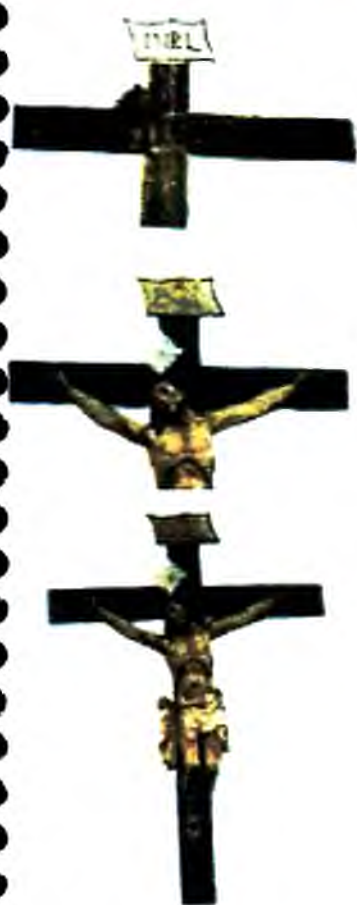
DESIGNAÇÃO	senhor do bonfim
ESPÉCIE	imaginária
ÉPOCA	2º quartel do séc/. XVIII
AUTORIA	não identificada
MATERIAL/TÉCNICA	escultura policromada
DIMENSÃO	altura 3.20m larg.1.82m prof.0.55m

cristo com olhos de vidro, boca semi-aberta com os dentes sup aparentes, nariz afilado, bigode interrompido bem debaixo das n barba delineada e curta. cabeça ligeiramente tombada para trás esquerda do observador, cabelos compridos, delineados com uma ao peito direito. musculatura bem delineada, principalmente as co perizonio curto, bem trabalhado, deixando a mostra à coxa amarrando o perizonio uma corda esculpida na própria madeira como a coroa, braços abertos com os dedos semiflexionados, p cruz de madeira por cravos de ferro. encima da cruz placa de madei as iniciais INRI pintadas e logo abaixo resplendor prata em fo losango raiado. a cruz é preta, com as extremidades com reni branco e no rumo dos cravos gotas vermelhas representando sangui

- sujidades generalizadas
- ataque de insetos xilófagos
- rachaduras com fenda na região da face
- perdas da policromia e base de preparação.
- desprendimento da camada pictórica
- deslocamento do braço direito
- policromia com manchas e escorridos
- repintura generalizada nas inscrições

- limpeza mecânica e com uso de solvente adequado
- fixação da policromia em desprendimento
- consolidação do suporte
- nivelamento da base de preparação
- remoção dos braços
- remoção da repintura
- colagem dos braços
- reintegração cromática / verniz de proteção

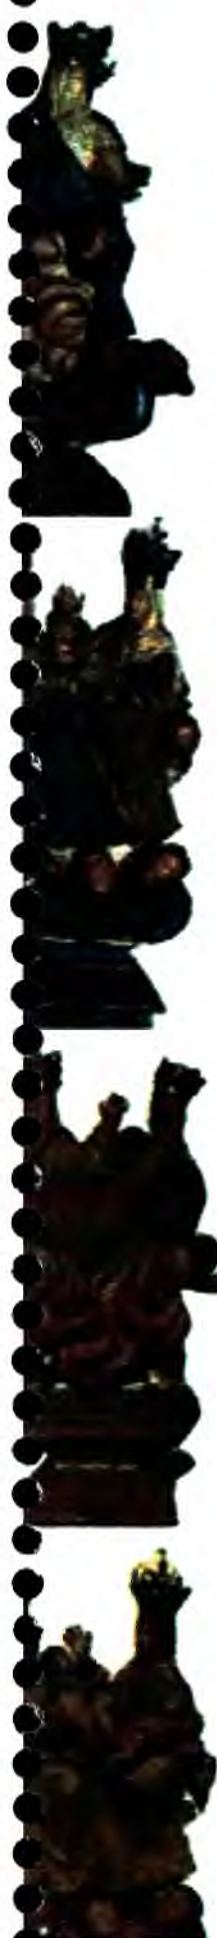
DESIGNAÇÃO	sant'ana, nossa senhora e menino Jesus
ESPÉCIE	imaginária
ÉPOCA	meados do século XVIII
AUTORIA	não identificada
MATERIAL	madeira, escultura policromada e douramento.
DIMENSÃO	altura 0,55m larg.0,35m prof.0,25m

sentadas lado a lado, sobre blocos de nuvens e entre elas a figura do menino Jesus, nossa senhora de perfil, possui cabelos longos partido em duas mechas na altura do ombro, braços estendidos, com túnica rosa, manta azul, véu branco e sobre a cabeça uma coroa de prata. sant'ana com o braço direito envolve o menino Jesus na altura da cabeça e com o esquerdo sobre o colo inferior como se o apresentasse. possui véu e soqueijal branco, túnica amarronzada e manto avermelhado também tem coroa de prata e dois querubins, um de cada lado na altura do colo inferior e três querubins na barra inferior do vestido. a base é azul com detalhes em relevo em dois lances e com três volutas, aplicadas uma na frente e as outras duas nas laterais.

- sujidade generalizada
- repintura generalizada
- intervenções anteriores - braço parcial de cera
asa querubim de cera
- perda do suporte

- remoção da repintura
- reintegração cromática

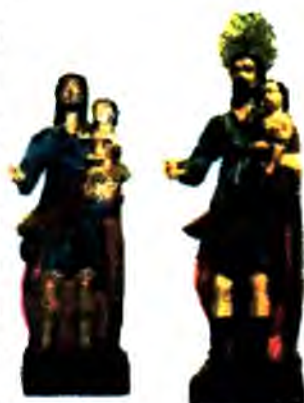
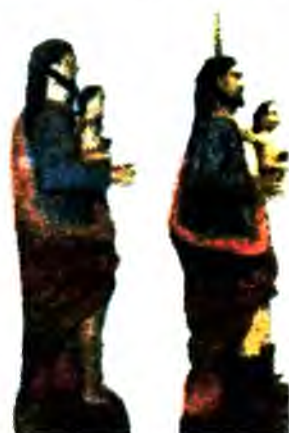
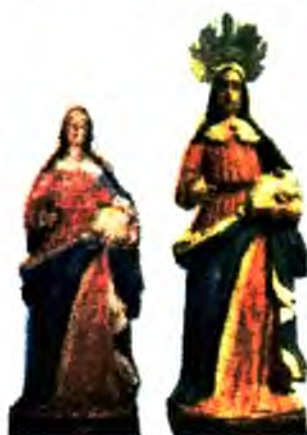
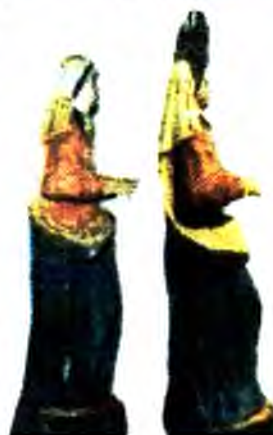
DESIGNAÇÃO	são Jose, nossa senhora e menino Jesus
ESPÉCIE	imaginária
ÉPOCA	3ª quartel do século XVIII
AUTORIA	não identificado
MATERIAL/TÉCNICA	madeira, escultura e policromia
DIMENSÃO	são Jose altura 0,47m larg 0,38m prof.0,12m n. senhora altura0,45m larg 0,20m prof.0,13m m. Jesus altura0,11m larg.0,03m prof.0,06m

construído em blocos independentes são jose, apresenta com o braço direito semiflexionado e estendido para frente como se estivesse segurando um cajado, sobre o braço esquerdo uma almofada, sobre a qual encontra-se o menino Jesus com as pernas cruzadas e braço direito estendido e o esquerdo com o globo. são jose possui cabelos longos, barba curta, bigode saindo das narinas, túnica azul curta, deixando os joelhos à mostra, botas longas, manto das costas ate o chão, passando na parte frontal pelo lado direito e preso a frente na altura do menino Jesus.

- sujidade generalizada

- limpeza e aplicação de verniz de proteção

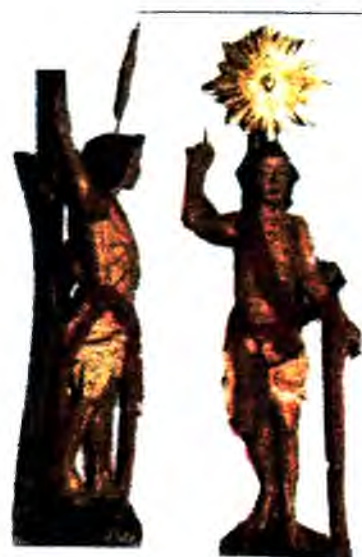
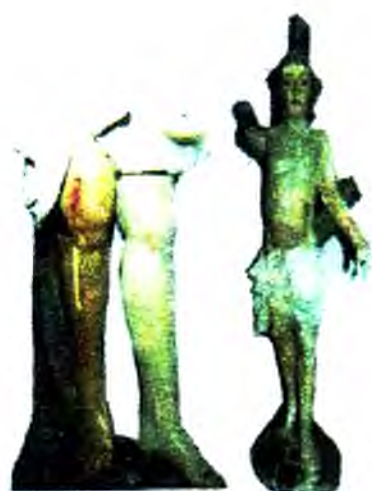
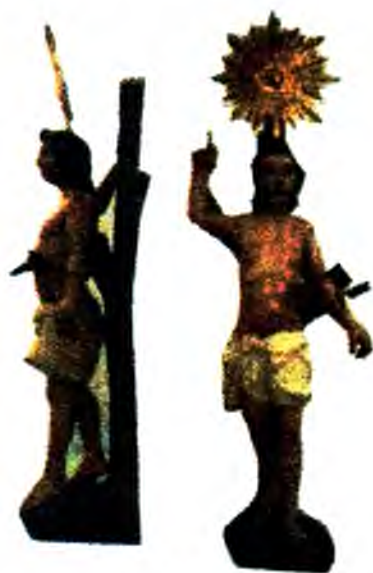
são sebastião

apresenta-se preso ao tronco com o braço direito semiflexionado para direita e para cima com os dedos também semiflexionados, com o indicador para cima. o braço esquerdo ligeiramente aberto para esquerda, preso ao tronco por um flecha. cabelos ondulados, olhos bem abertos, musculatura delineada, com perizonio próximo dos joelhos, perna esquerda frente e perna direita ligeiramente flexionada com o pé inclinado na ponta e com o calcanhar apoiado no tronco, base simples ligeiramente abaulado e facetado.

- sujidade generalizada
- desprendimento da policromia e base de preparação
- perdas de flechas
- colagem inadequada do braço direito
- pregos e chapas de ferro na base
- perda de suporte

- limpeza generalizada
- consolidação do suporte
- colagem adequada do braço
- nivelamento da base da preparação
- reintegração cromática/verniz de proteção

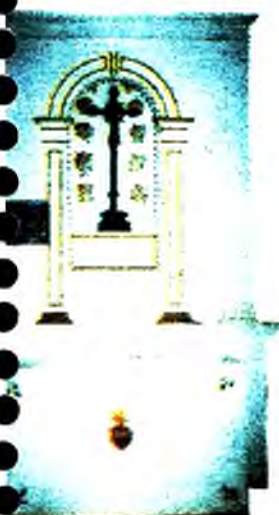
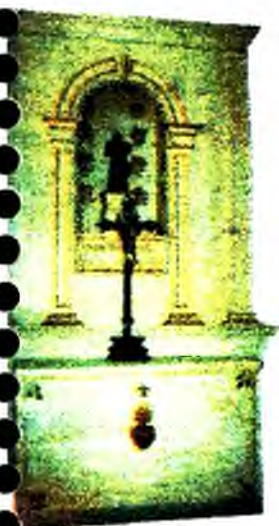
retábulo do sagrado coração de Jesus

retábulo caracteristicamente neoclássico absoluta simplificação das linhas. apresenta o camarim entre pilastras com ilharga finalizadas por cimalha e arrematada por coroaamento semicircular, em sua bordas rendilhado em forma de coração e círculos vazados, trono com apenas dois degraus, debaixo e almofadado. nas laterais do retábulo duas pilastras retas, arrematadas por cimalha simplificada. a banquetta do retábulo é reta tendo ao centro um coração em chamas e nos quatro cantos motivos fitomorfos, no fundo do camarim motivos florais recortados por repintura em esmalte branco, presente em todo o retábulo.

- Estrutura do retábulo em bom estado de conservação, com apenas alguns ataques de insetos xilófagos.
- Repintura generalizada branca e nos frisos ocre.

- Remoção da repintura
- Consolidação do suporte
- Reintegração cromática
- Aplicação de verniz de proteção.

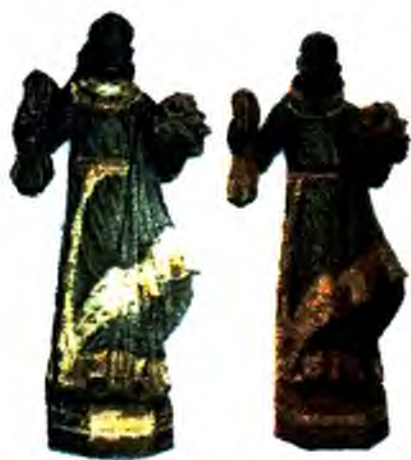
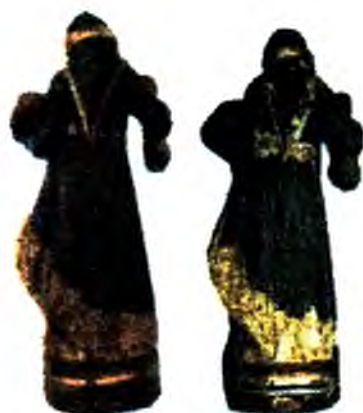
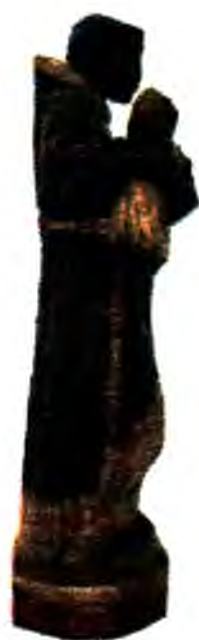
DESIGNAÇÃO	são Benedito
ESPÉCIE	imaginária
ÉPOCA	meados do século XVIII
AUTORIA	não identificada
MATERIAL/TÉCNICA	madeira, escultura e policromia
DIMENSÃO	altura 0,47m larg. 0,22m prof. 0,15m

cabelos encaracolados, curtos, orelhas a mostra, expressão serena, braço direito ligeiramente para direita, segura um pequeno objeto, o braço esquerdo flexionado para frente segura na altura do peito superior um buquê de flores. túnica longa com capuz para trás e cordão dourado amarrado a cintura, desce até a barra da túnica com quatro nós intercalados por pequenos espaços. usa sobre a túnica, levantada ligeiramente em diagonal do lado esquerdo, possibilitando uma movimentação elegante ao caminhar. a escultura é toda preta com detalhes em dourado e base ovalada com marmorização em vermelho e com frisos em dourado.

- sujidade generalizada da policromia
- desprendimento da camada pictórica e base de preparação
- perdas e abrasões de policromia

- limpeza mecânica com solvente adequado
- fixação da policromia
- reintegração cromática
- aplicação de verniz de preparação

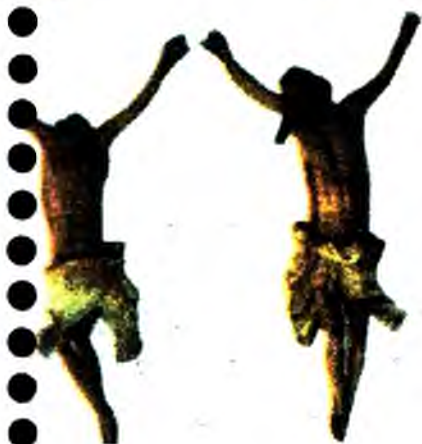
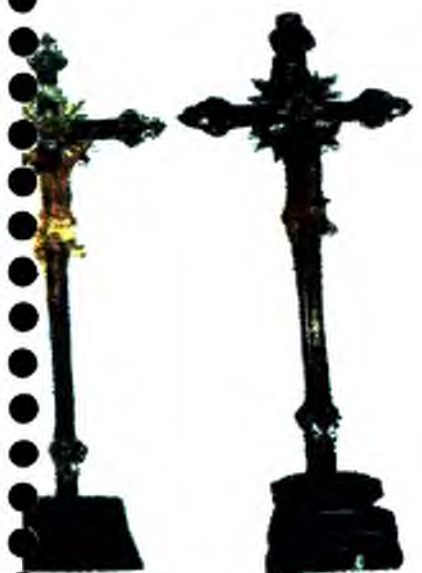
crucifixo do senhor do bonfim.

cruz de madeira jacarandá, ricamente ornada por seteiras, resplendor e placa com iniciais INRI em prata. a imagem de cristo é em madeira policromada com o rosto inclinado para direita, musculatura delineada e perizonio esvoaçante. a base da escultura é em dois níveis com um sulco e frisos.

- repintura generalizada da base
- policromia com perdas e com várias camadas de repintura
- perdas de base de preparação e suporte

- remoção da repintura da base
- fixação da policromia em desprendimento
- nivelamento da base de preparação
- reintegração cromática
- aplicação de verniz de proteção

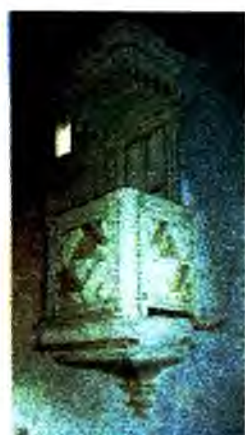
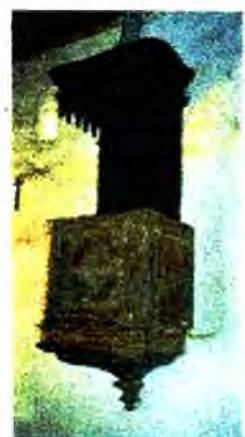
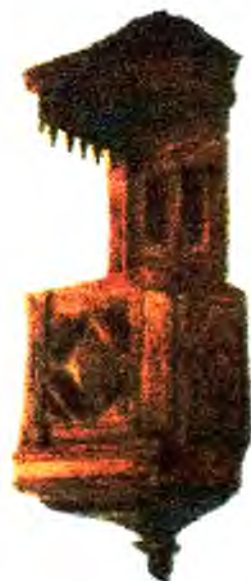
DESIGNAÇÃO	púlpito
ESPÉCIE	móvel religioso
ÉPOCA	1ª metade do séc. XVIII
AUTORIA	não identificado
MATERIAL/TÉCNICA	madeira talhada
DIMENSÃO	altura 1.70 largura 1.20 profundidade 0.90

no estilo d.joão v, apresenta-se todo repintado com tinta esm. branca, também desprovido da escada que lhe da acesso e localizado do lado do evangelho. tambor com detalhes em losangos em relevo com as bordas verticais abauladas. bacia lisa e consolo em forma pingente. abaixa voz trabalhado com lambrequins e ao fundo f. porta com almofadas em relevo.

- repintura generalizada
- ataque de insetos xilófagos
- algumas perdas do suporte
- ausência da escada de acesso

- remoção da repintura
- consolidação do suporte
- imunização
- aplicação de verniz de proteção
