**NOTA TÉCNICA nº 03/2017****Inquérito civil nº 0123.16.000982-5**

1. **OBJETO:** Residência e Comércio de Ascendino Barbosa
2. **ENDEREÇO:** Rua das Flores nº 550/544/548 - Centro
3. **MUNICÍPIO:** Capelinha

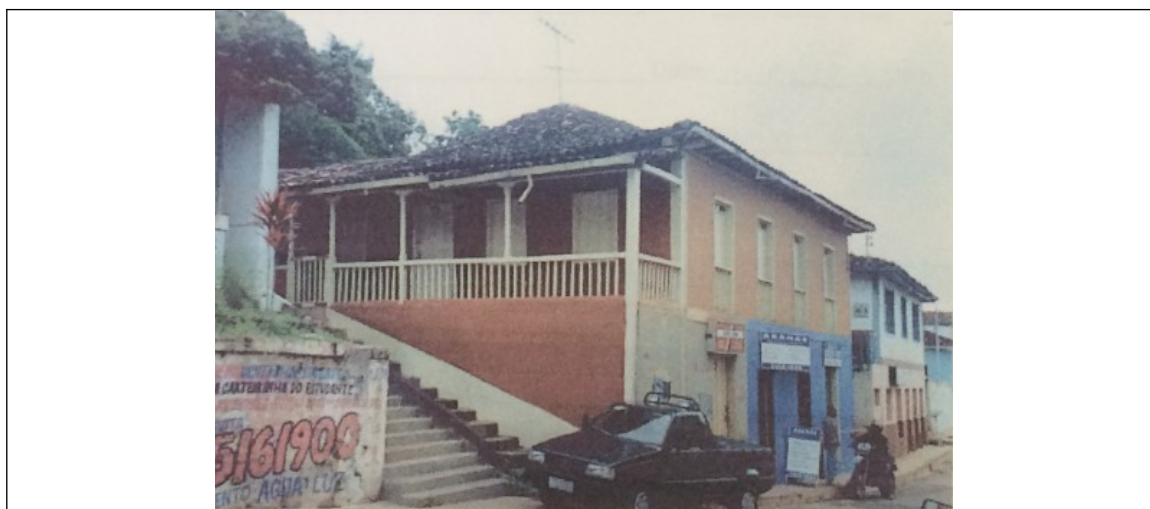
O bem cultural localiza-se na Rua das Flores nº 550/544/548 na área central do município de Capelinha. Trata-se de sobrado com características do estilo colonial, de partido retangular e implantada em terreno acidentado, de grandes dimensões, no alinhamento da via pública. Seu sistema construtivo é estrutura em gaiola de madeira, vedações em adobe revestido com reboco, cobertura em quatro águas com vedação em telhas cerâmicas no estilo capa e bica. A fachada frontal possui quatro vãos de janelas de madeira, de duas folhas. O pavimento térreo, de uso comercial, recebeu barrados em cimento e pintura em tons diferenciados.

Figura 03- Imagem do imóvel, sem data. Fonte: Ficha de Inventário do imóvel.
