Promotoria Estadual de Defesa do Patrimônio Cultural e Turístico

LAUDO TÉCNICO nº 05/2015

PAAF nº 0024.11.005155-4

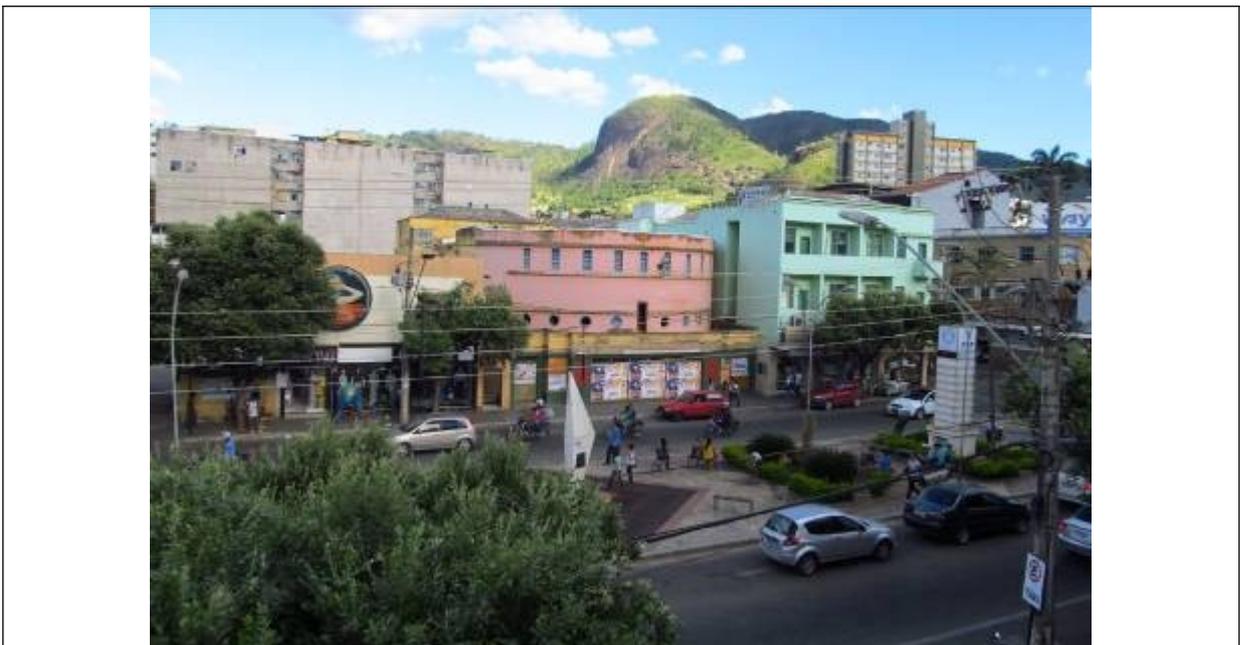
Durante o acompanhamento da perícia judicial, realizada no Cine Brasil em 21 de janeiro de 2015, verificou-se que a edificação se localiza numa das principais praças da cidade de Caratinga, a Praça Getúlio Vargas. Neste logradouro, verificou-se grande concentração de estabelecimentos comerciais e intensa circulação de veículos e pessoas.

Figura 07 – Praça Getúlio Vargas, em Caratinga. Foto da vistoria realizada em 21.01.2015.

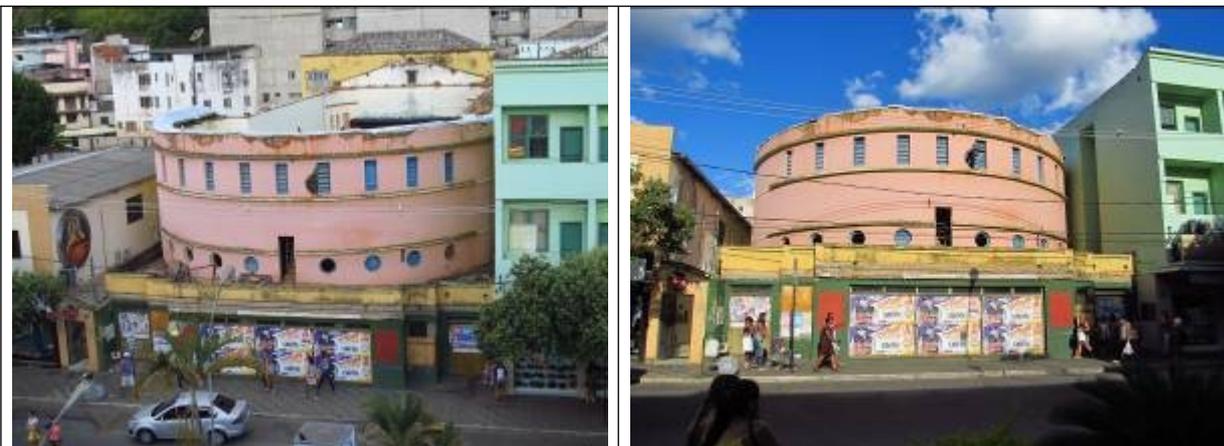
Verificou-se que o imóvel do Cine Brasil estava completamente sem cobertura, exposto às intempéries e às ações de vandalismo. Tapumes foram instalados na entrada principal da edificação.

Figuras 08 e 09 -Cine Brasil: ausência de cobertura e tapumes na entrada principal Fotos da vistoria realizada em 21.01.2015.

Após os fatos constados durante a vistoria no bem cultural, entende-se que cabe aos seus proprietários a adoção de medidas emergenciais para a proteção do bem cultural e da comunidade que vive em seu entorno. Sugere-se como medidas emergenciais:

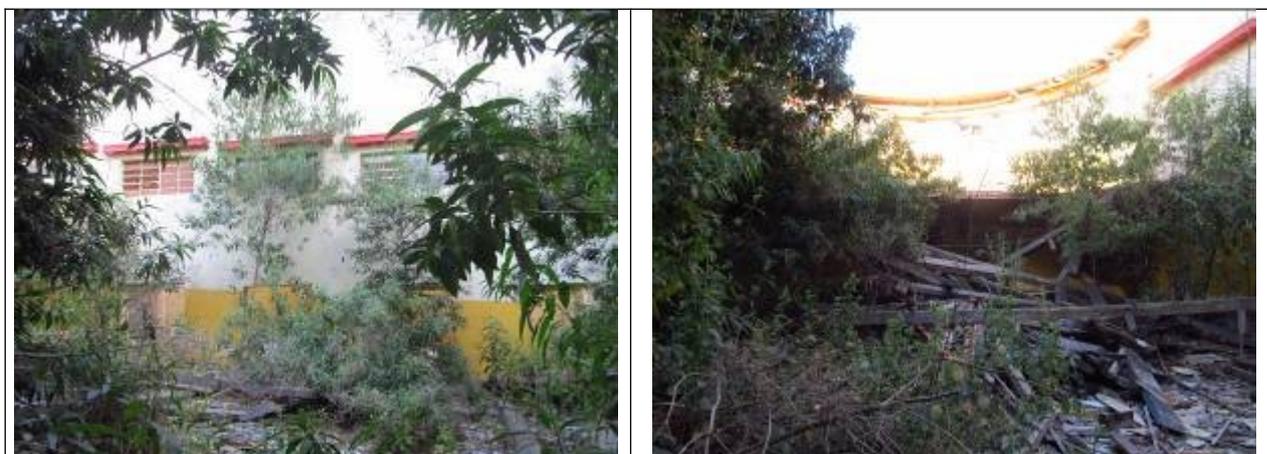
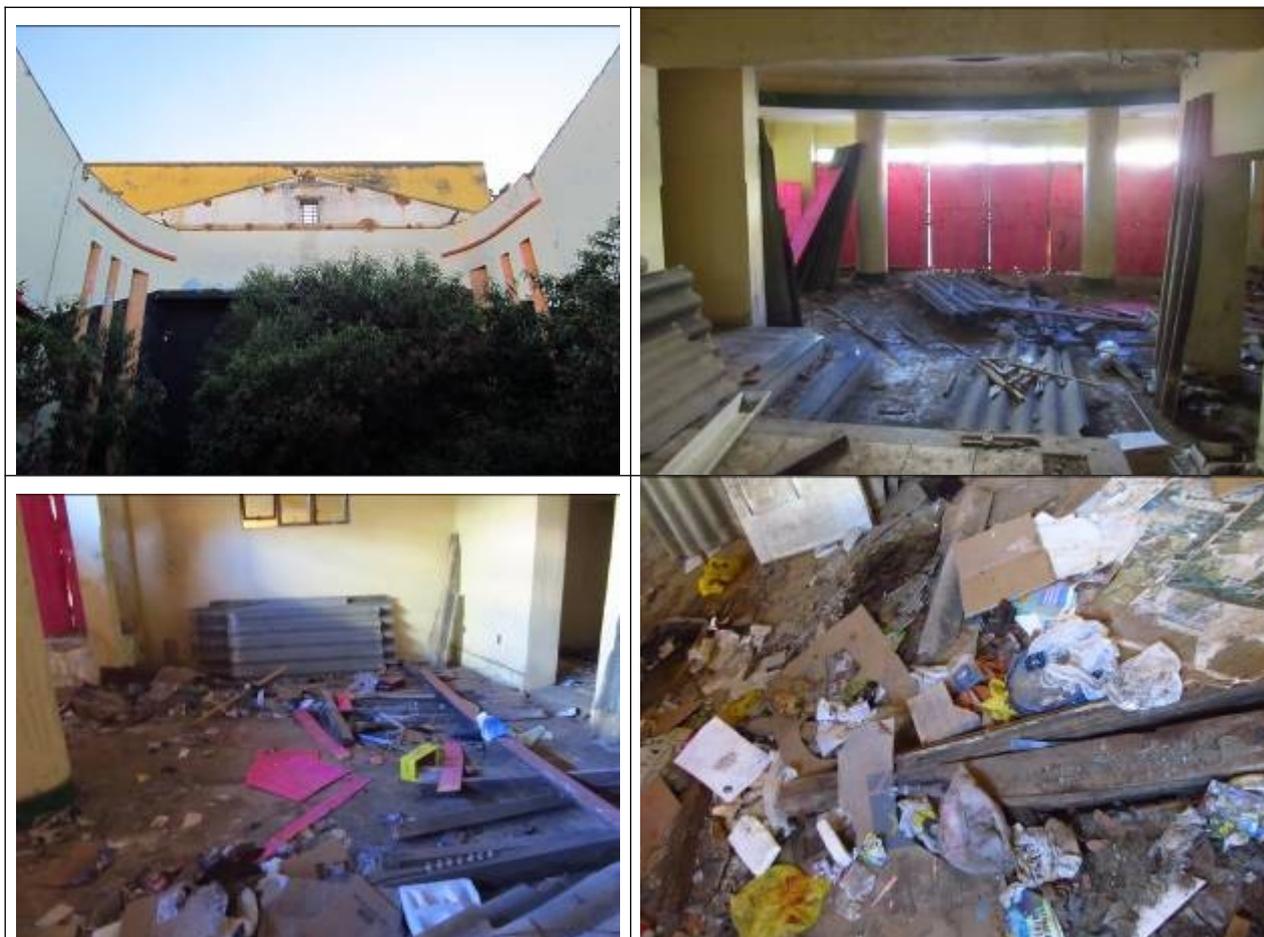
Internamente, verificou-se grande acúmulo de entulhos (madeiramento da cobertura, tijolos cerâmicos), lixo e vegetação, facilitando a proliferação de insetos, roedores, répteis e escorpiões e se constituindo de carga para propagação de incêndios. Destaca-se a presença de pombos e ratos na propriedade, podendo gerar, inclusive, graves problemas de saúde pública.

Figuras 10, 11, 12, 13, 14 e 15- Imagens internas do Cine Brasil: acúmulo de vegetação e resíduos sólidos (lixo) e resíduos de construção. Fotos da vistoria realizada em 21.01.2015.

- **Limpeza imediata da parte interna da edificação, incluindo o anexo residencial adjacente a ela, com a remoção do lixo acumulado, do entulho formado pela grande quantidade do madeiramento e telhas da cobertura e dos tijolos cerâmicos danificados, além da remoção da vegetação.**
- **Em processo conjunto com a limpeza, deve ser realizada a coleta dos acervos da coleção remanescente do antigo cinema e a elaboração de inventário dos bens móveis remanescentes (máquinas, equipamentos, cadeiras e filmes). Este material**

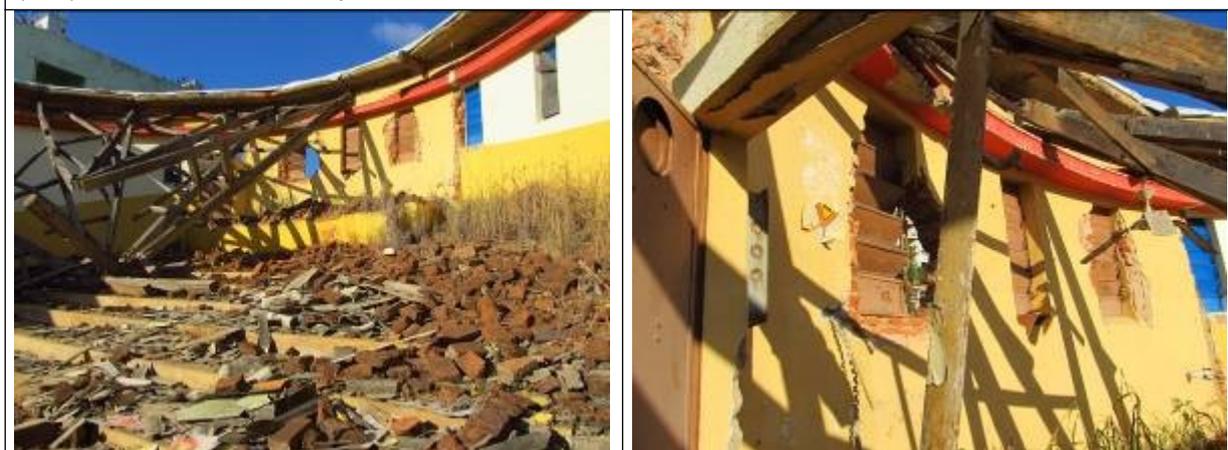
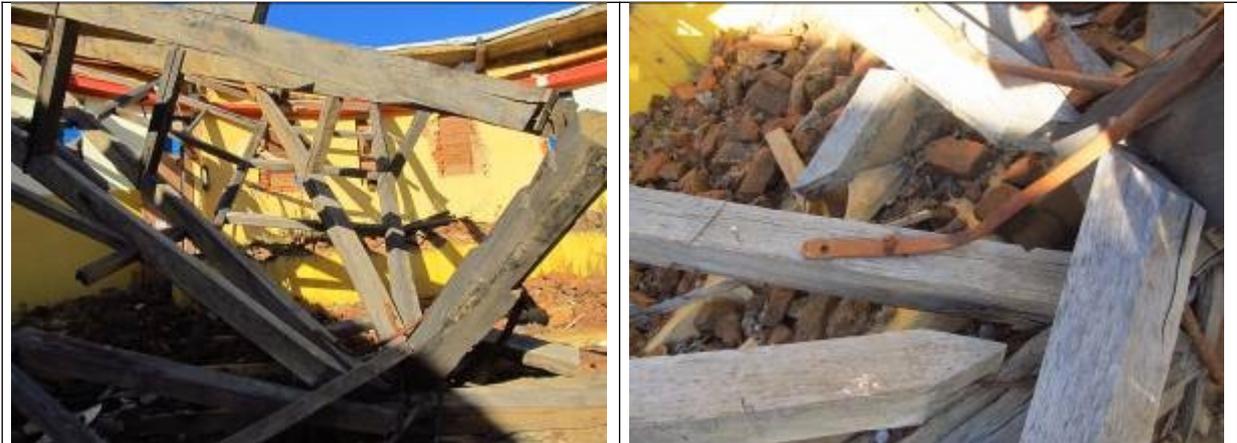
Figuras 16, 17, 18 e 19- Cobertura desabada na parte superior do antigo cinema. Fotos da vistoria realizada em 21.01.2015.

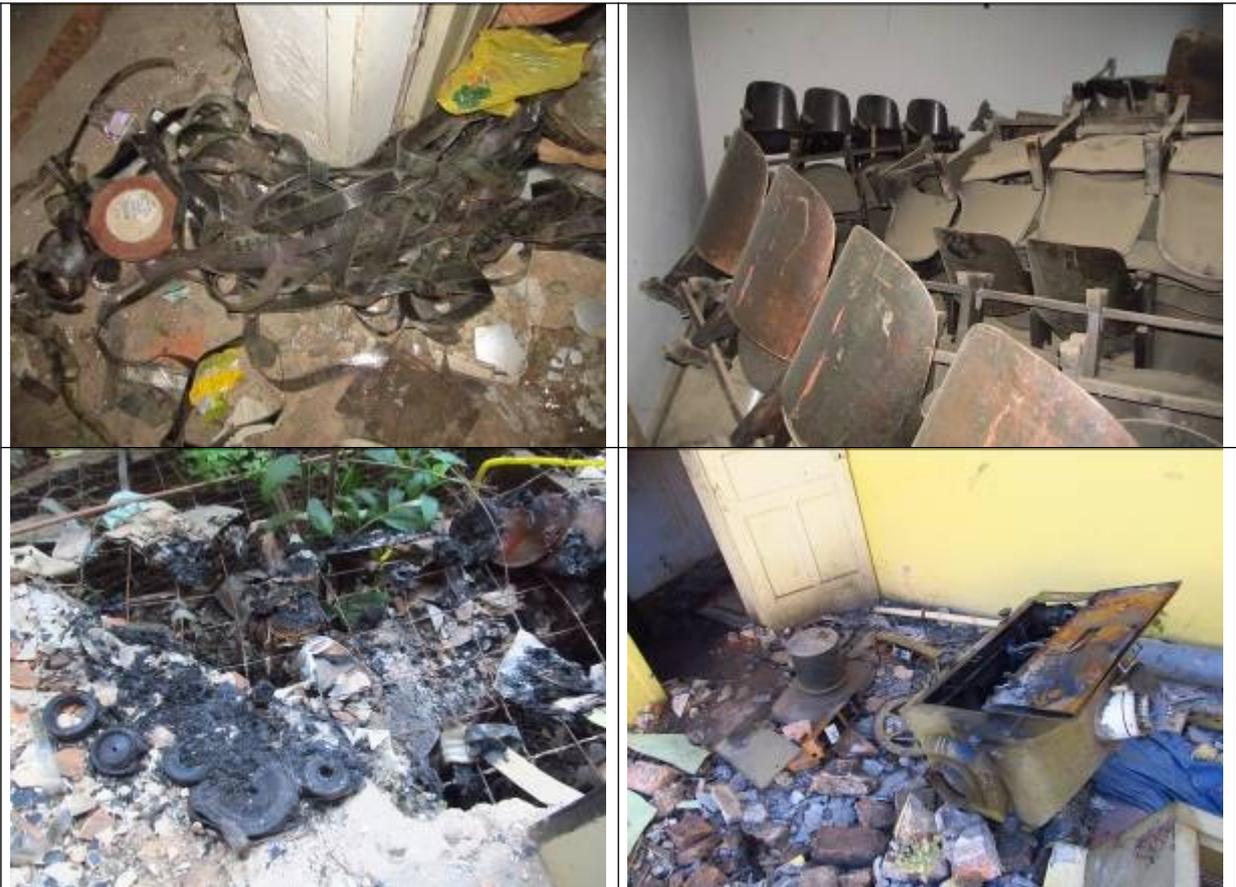
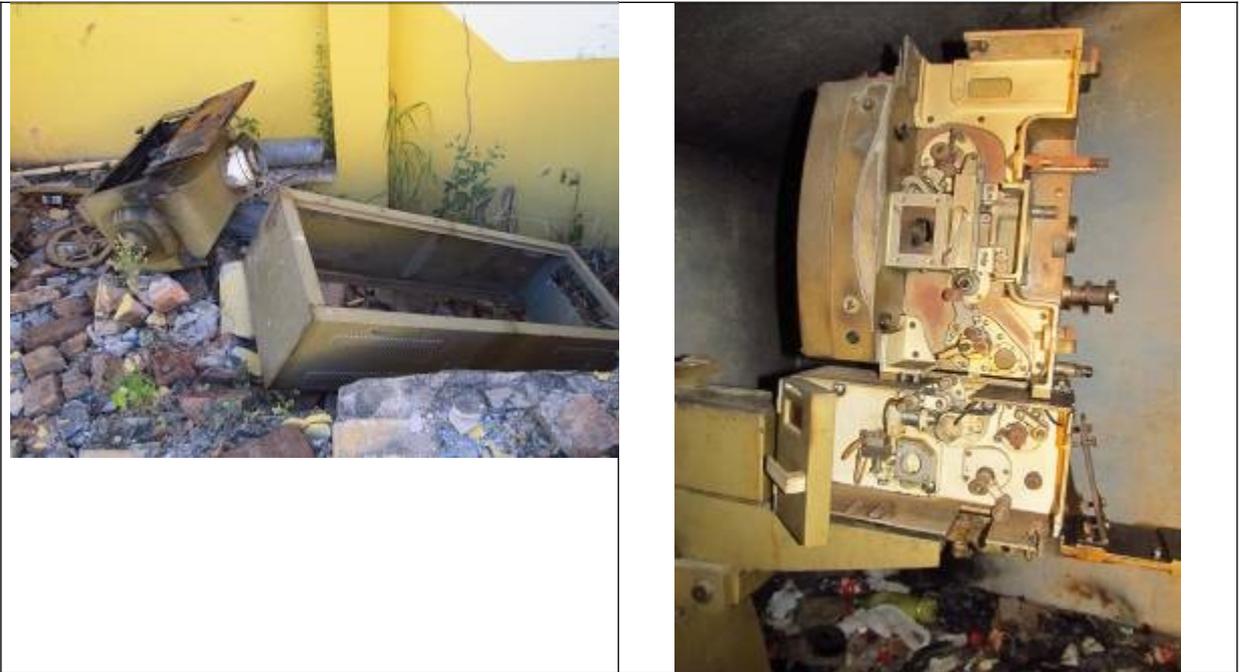
É importante destacar que existem espalhados pela edificação diversos vestígios relacionados ao antigo cinema, como pedaços de máquinas de projeção, filmes (muitos deles incendiados) e cadeiras.

Figuras 20, 21, 22, 23, 24 e 25- Vestígios do antigo cinema. Fotos da vistoria realizada em 21.01.2015.

deverá ser depositado em local apropriado até sua destinação final. Importante ressaltar que essa ação deve ser cuidadosa e minuciosa devido ao fato desse acervo estar junto ao entulho e lixo existente. O Conselho de Patrimônio Cultural deve acompanhar a coleta e armazenamento. Essa coleta representa o resgate da prática fílmica quotidiana do município. Nesse contexto, ela significa um acervo complementar do bem cultural arquitetônico.

- **Adoção de sistema de vigilância permanente para coibir/evitar ações de vandalismo, tais como se constatou em vistoria, vestígios de prática de incêndio de vários rolos de filme no interior da edificação.**

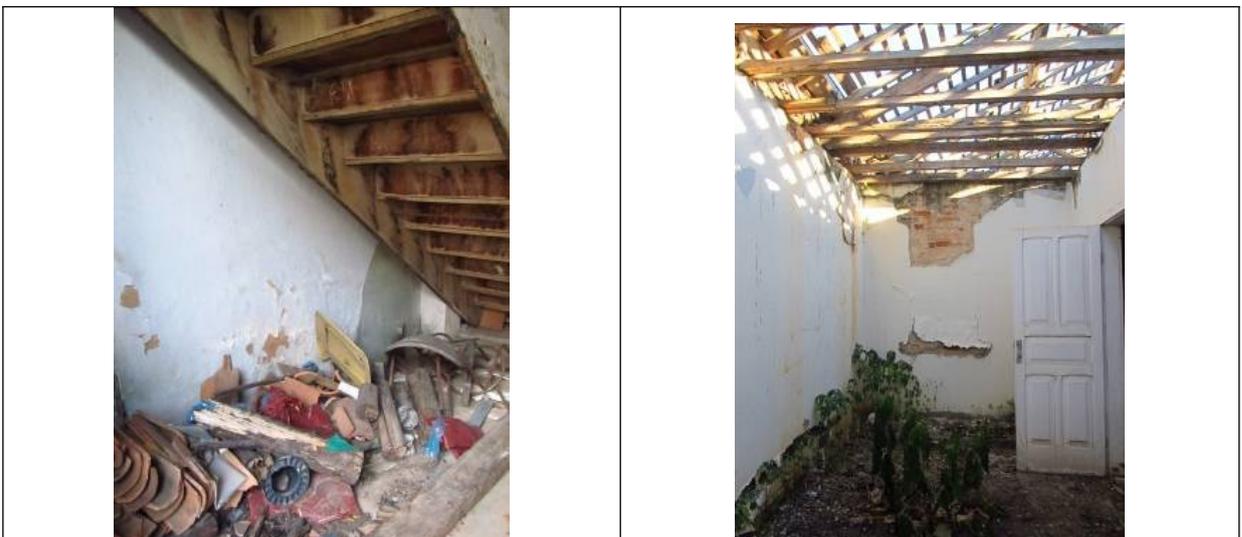
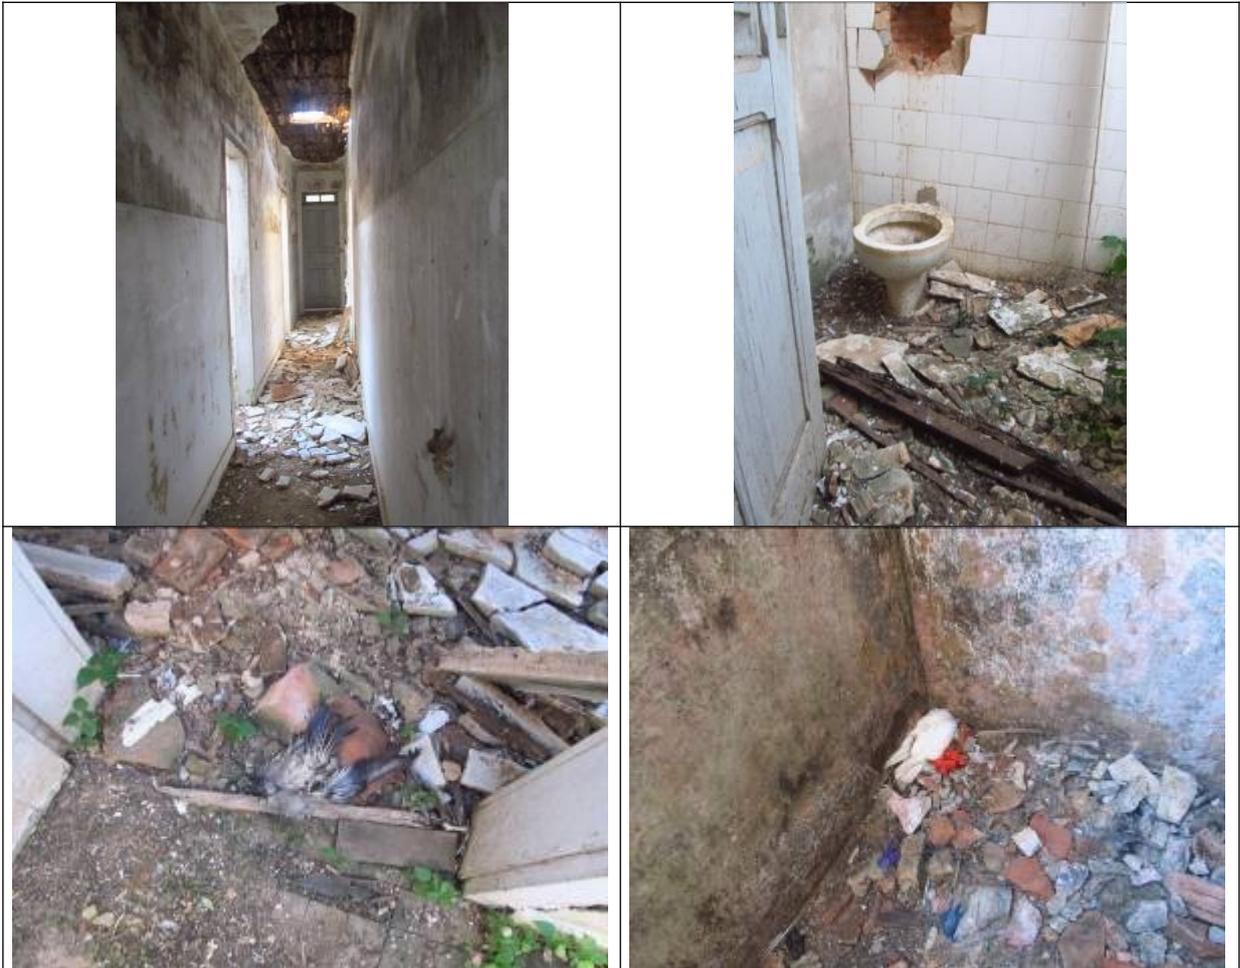
Uma escada, na lateral do cinema, dá acesso ao anexo residencial existente nos fundos do bem cultural. Segundo informações obtidas durante a vistoria, além de funcionar como residência do proprietário do cinema, o anexo abrigava artistas durante os festivais que ocorriam na cidade. Este anexo encontra-se destelhado, suas alvenarias apresentam sujidades, fissuras, descolamento de reboco e de pintura. Também é grande a presença de lixo, entulhos e plantas invasoras.

Figuras 26, 27, 28, 29, 30 e 31- Imagens internas do anexo existente ao Cine Brasil. Fotos da vistoria realizada em 21.01.2015.
