## LAUDO TÉCNICO N ° 35/2017

Ref: IC 0143.14.000238-5

1. **Objeto:** Reservatório de água
2. **Endereço:** Rua Franklin Mendonça, 187.
3. **Município:** Carmo do Paranaíba
4. **Proprietário:** Município de Carmo do Paranaíba
5. **Proteção:** Inventário
6. **Objetivo:** Apurar o estado de conservação e possibilidade de retirar a proteção por inventário do bem cultural.
7. **Considerações preliminares:**

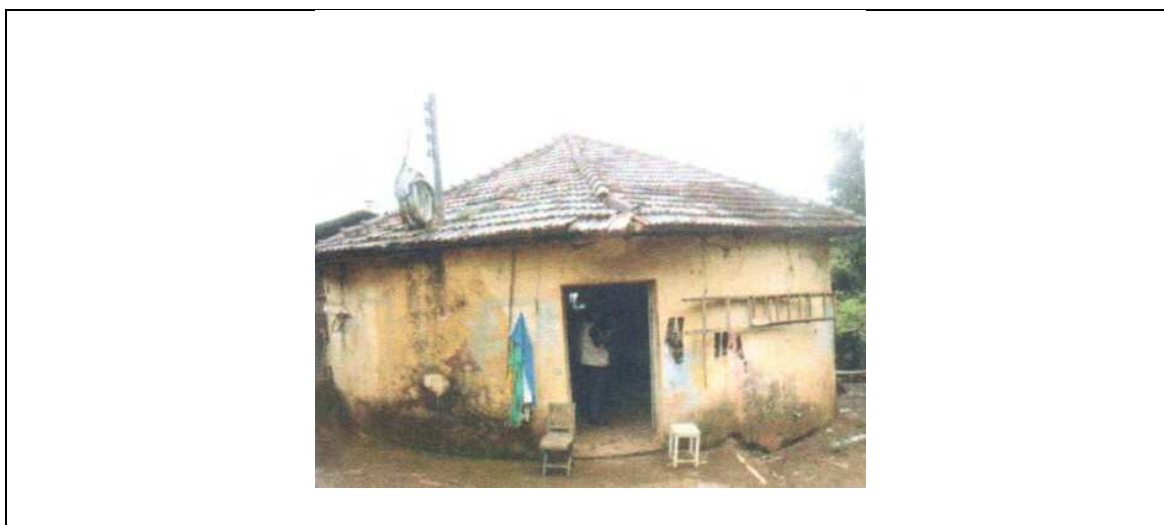
Figura 03 – Imagem do antigo reservatório de água. Foto: ficha inventário, 2010.

Na época do inventário o imóvel encontrava-se em péssimo estado de conservação, entretanto, mantinha-se íntegro no que se refere à estrutura e cobertura. Originalmente, a estrutura era embasamento de pedras, alvenarias em tijolos maciços, cobertura com engradamento de madeira e vedação em telhas cerâmicas francesas e a porta de acesso era em duas folhas de madeira.

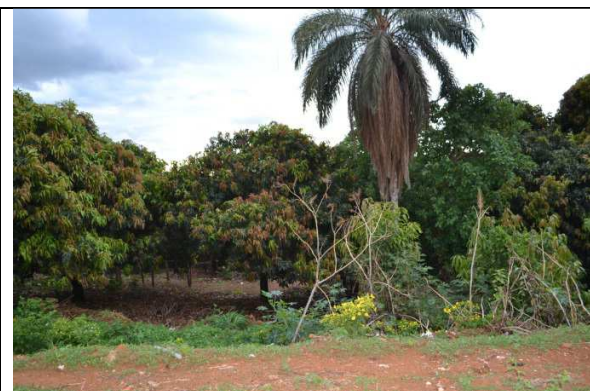
A outra forma de se acessar a caixa d'água sem necessidade de adentrar em propriedade particular é através de terreno íngreme e bastante arborizado defronte a rua Alvorada. Não há sinalização indicativa e o antigo reservatório não é avistado a partir do logradouro público.

Figura 04 – Terreno onde se insere o reservatório.

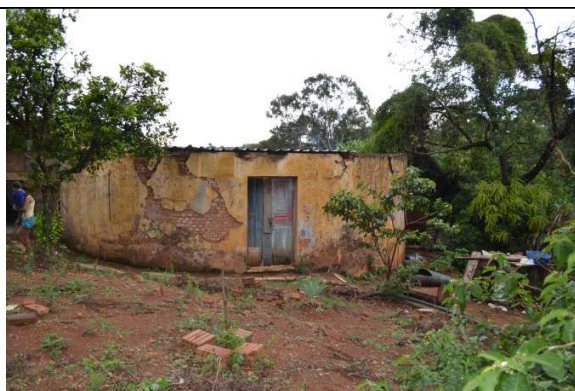
A edificação encontra-se em péssimo estado de conservação, com arruinamento da cobertura original. Apesar das alvenarias ainda permanecerem no local, é nítido o comprometimento estrutural das mesmas devido a ausência de travamento superior e da adoção de medidas de manutenção e conservação, desde a sua desativação.

Figura 05 – Imagem geral da caixa d'água.

- Recuperação das alvenarias e instalação de cobertura seguindo o padrão original. Todos os antigos elementos e equipamentos (bombas, bicas, etc.) devem ser preservados para possibilitar a compreensão do funcionamento da antiga caixa d'água.

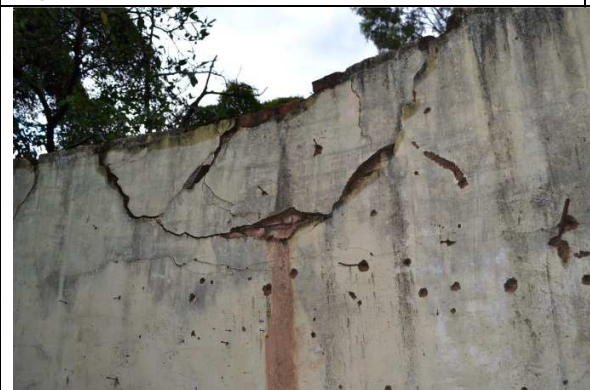
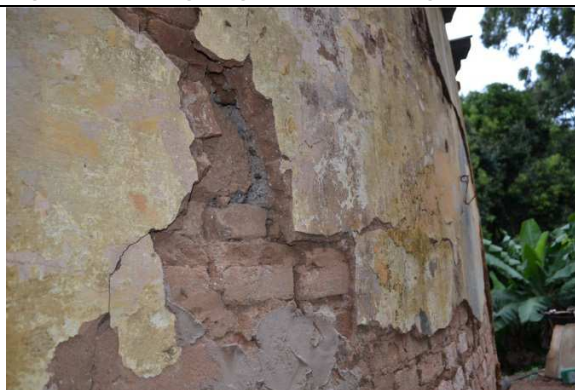
Figuras 06 e 07 – Sérios comprometimentos estruturais denunciados pelas trincas, fissuras, descolamento do reboco.

Foi constatado na vistoria que o estado de conservação do imóvel é precário e houve avanço do processo de degradação desde a elaboração da ficha de inventário, apresentando algumas patologias decorrentes da ação das intempéries e da falta de adoção das medidas de manutenção e conservação necessárias. Decorridos quase oito anos da elaboração da ficha de inventário, não foram adotadas medidas objetivando a recuperação da edificação por parte do Poder Público Municipal, favorecendo o avanço do processo de degradação e tornando ainda mais oneroso o processo de restauração.

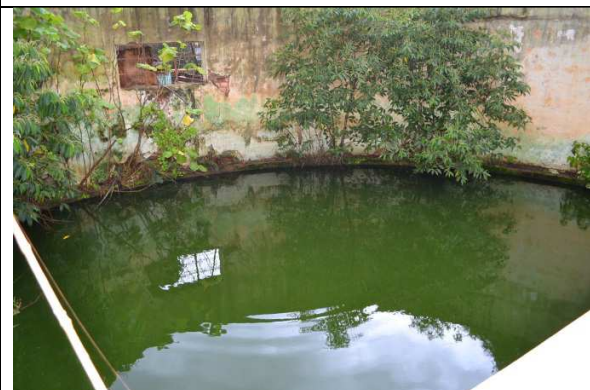
O reservatório ainda tem água em seu interior e no local há peixes. No interior da caixa d'água há varas de pescar, o que demonstra que a pesca é exercida no local, e a antiga bomba ainda encontra-se preservada. Constatamos o armazenamento no interior do imóvel de objetos pessoais das pessoas responsáveis pela guarda das chaves, lixo, objetos estragados e velhos. Foi executada cobertura provisória em parte da edificação, utilizando telhas metálicas. A porta de madeira permanece no local, com danos relacionados à presença de umidade.

Figura 08 – Água no interior do reservatório.

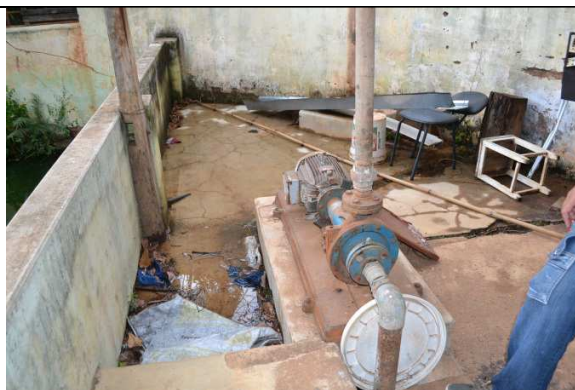
Figura 09 – Presença de bomba e outros objetos na área interna do reservatório.

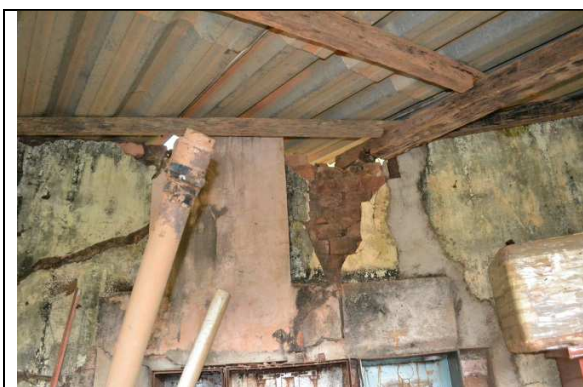
Figura 10 – Cobertura provisória.

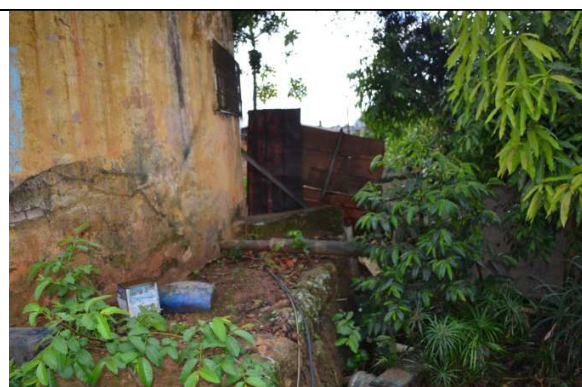
Figura 11 – Base de pedras .
