## LAUDO TÉCNICO N ° 37/2017

Ref: IC 0143.14.000237-7

1. **Objeto:** Matadouro Municipal
2. **Endereço:** Rua Franklin Mendonça s/n°
3. **Município:** Carmo do Paranaíba
4. **Proprietário:** Município de Carmo do Paranaíba
5. **Proteção:** Inventário
6. **Objetivo:** Apurar o estado de conservação e possibilidade de cancelar a proteção por inventário do bem cultural.
7. **Considerações preliminares:**

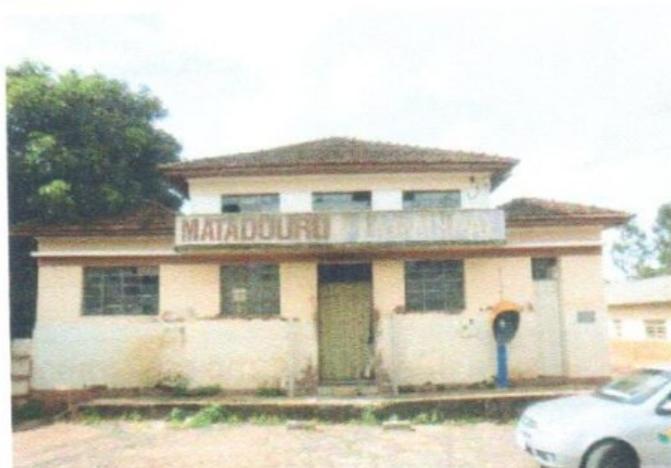
Figura 03 – Imagem do antigo Foto: ficha inventário, 2010.

Na época do inventário o imóvel encontrava-se em péssimo estado de conservação, pois estava fechado desde o ano de 2008. Entretanto, mantinha-se íntegro no que se refere à estrutura e cobertura. Originalmente, a estrutura era alvenarias em tijolos maciços e a cobertura com engradamento de madeira e vedação em telhas cerâmicas.

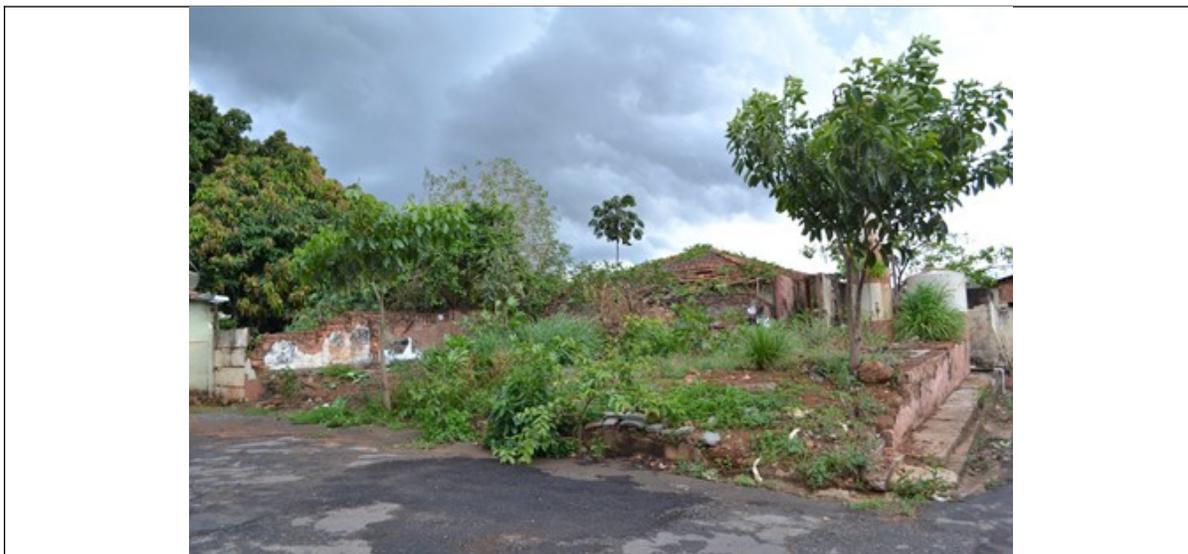
O imóvel incendiou-se em abril de 2014. Na data da vistoria, realizada na tarde do dia 06 de novembro de 2017, constatamos que todo o trecho frontal edificado do matadouro não existe mais. Ainda se encontram preservados parte dos currais, abatedouro e outros elementos integrantes da dinâmica do abatedouro. O lote onde se situava a edificação principal encontra-se tomado pela vegetação e os demais trechos do imóvel estão abertos, em péssimo estado de conservação, expostos à ação de vandalismo e sendo utilizado por usuários de drogas. Em contato com os vizinhos, fomos informados que a prefeitura não realiza limpeza ou vigilância do local, que é realizada pelos próprios moradores.

Figura 04 – Imagem geral do trecho frontal que incendiou.

Considerando que o trecho frontal e principal do bem cultural incendiou-se, antes mesmo da decisão daquele conselho em retirá-lo da listagem de bens inventariados do município, caberá indenização em pecúnia, que segue anexa.

- Eventual reconstrução do trecho frontal não é recomendada, considerando que os materiais originais se perderam e não há projetos e / ou outras referências que possibilitariam a reconstrução conforme concepção original. Reconstruir este bem histórico destruído é ingressar no ramo da contrafação, da fantasia, da falsificação.
- Tendo em vista que o trecho principal do bem cultural incendiou-se, não justifica a preservação dos trechos remanescentes, considerando que a dinâmica do matadouro se perdeu com a destruição do elemento frontal principal. Desta forma, entende que os demais trechos poderão ser demolidos, após parecer técnico de especialista, tendo em vista que o COMPAC já deliberou sobre a retirada do matadouro da listagem de bens

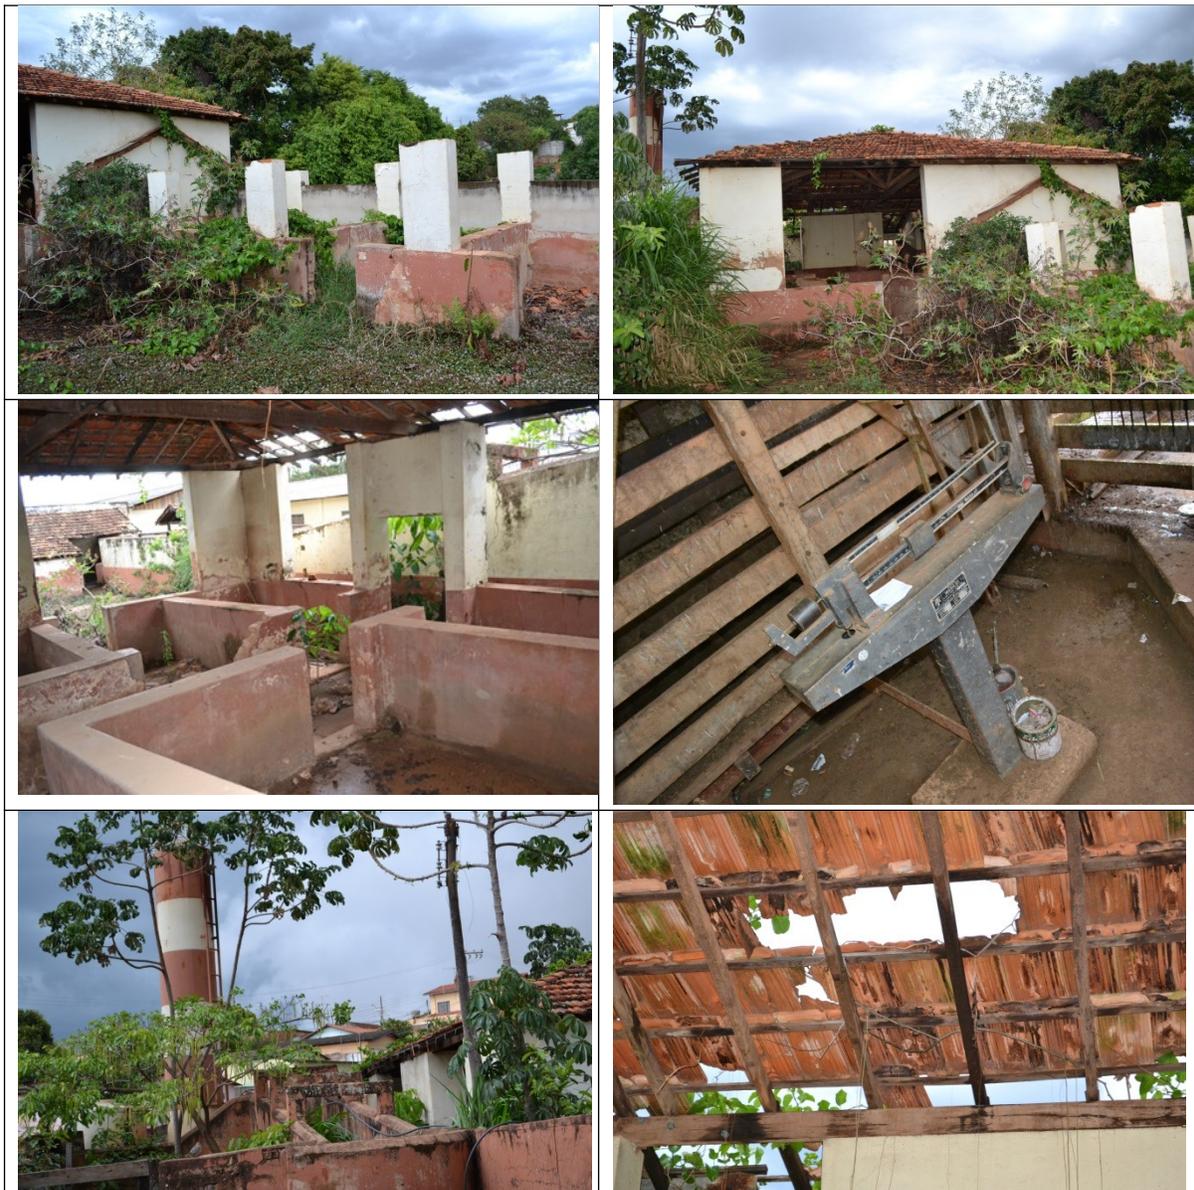
Figuras 05 a 10 – Imagens gerais dos trechos remanescentes.

Decorridos quase oito anos da elaboração da ficha de inventário, onde foi apontado que o imóvel encontrava-se em péssimo estado de conservação, não foram adotadas medidas objetivando a recuperação da edificação por parte do Poder Público Municipal, favorecendo o avanço do processo de degradação e posterior incêndio da edificação. Os trechos que remanescentes encontram-se abandonados, em péssimo estado de conservação, expostos ao mau uso e ações de vandalismo.

Cabe ao COMPAC e à comunidade local a decisão sobre a preservação dos elementos remanescentes do imóvel, entretanto este setor técnico entende que:

- Os valores imateriais do bem destruído podem ser lembrados em memorial, que deverá ser instalado preferencialmente no trecho frontal do terreno público onde se localizava o matadouro. O modelo de memorial deverá ser previamente analisado e aprovado pelo COMPAC (Termo de referência anexo). Deverá ser prevista a execução de tratamento paisagístico no entorno que favoreça o usufruto e a permanência das pessoas no local.
