LAUDO TÉCNICO N ° 28/2017

Ref: IC 0143.14.000245-0

1. **Objeto:** Rua calçada de pedra da Fonte da Mandioca.
2. **Endereço:** Em frente ao Colégio Pólis , findando na rua Padre Manoel.
3. **Município:** Carmo do Paranaíba.
4. **Proteção:** Tombado pelo município através do Decreto n° 2488/2008.
5. **Objetivo:** Apurar o estado de conservação e análise do projeto de revitalização apresentado.
6. **Considerações preliminares:**

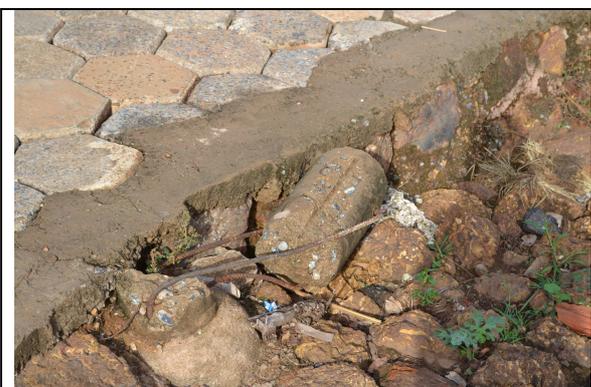
- Os postes de concreto com correntes instalados no trecho inicial da rua sofreram ações de vandalismo. A corrente foi furtada e os postes danificados.

Figura 03 – Danos no poste de concreto.

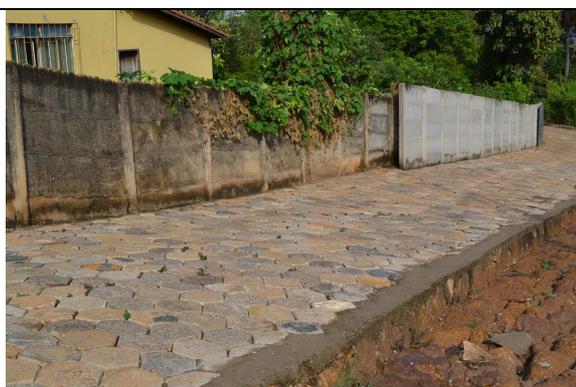
- A lateral esquerda foi pavimentada em blocos sextavados de concreto que não foram bem compactados e comprometeram a ambiência do conjunto paisagístico protegido.

Figura 04 – Pavimentação em blocos sextavados de concreto, que se encontram instáveis e comprometem a ambiência.

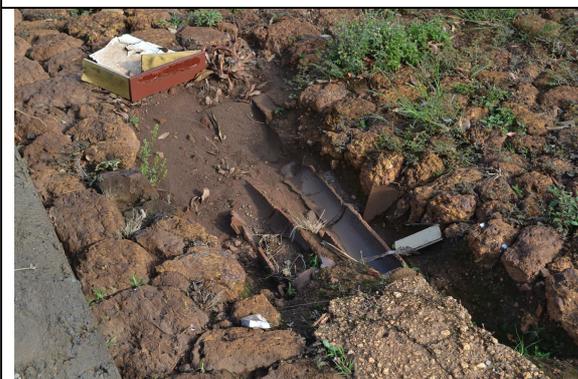
- A pavimentação apresenta pedras soltas e trechos com erosão, comprometendo a integridade do bem.
- Ainda há lançamento de água no leito da via, conforme indica a tubulação existente no local.

Figura 05 – Tubulação no leito da via, erosão e lixo no local.

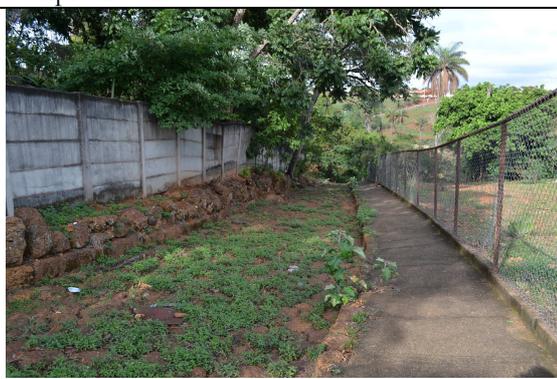
- Há muita vegetação invasiva no leito da rua e nos arrimos laterais.
- Há três postes de concreto com iluminação no padrão da Cemig apenas no trecho inicial da via. Os demais trechos não possuem iluminação.

Figura 06 – Vegetação invasiva no leito da rua.

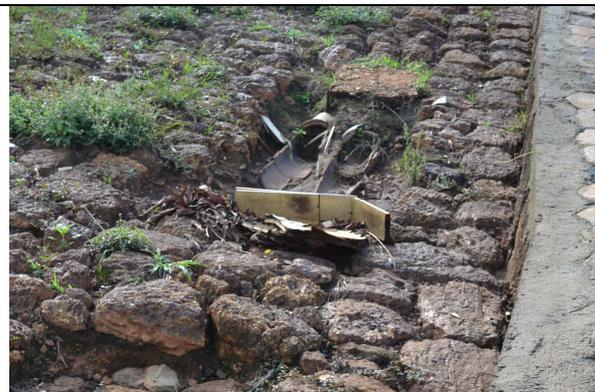
Figura 07 – Tubulação no leito da via, erosão e lixo no local.

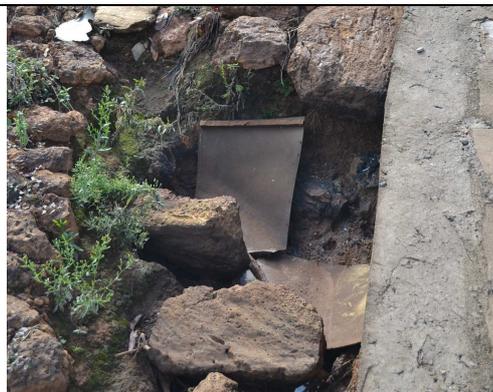
Figura 08 – Erosão no leito da via e lixo.

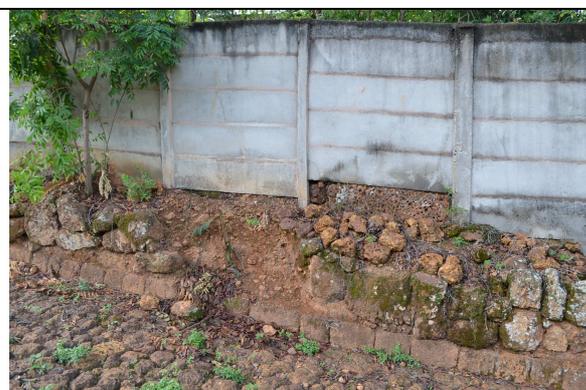
- Desestabilização de alguns arrimos laterais.
- A fonte não existe mais.
- O curso d'água apresenta-se coberto pela vegetação.
- No final do percurso há descontinuidade da calçada e há manilha exposta, sem proteção, comprometendo a segurança no local.

Figura 09 – Desestabilização dos arrimos laterais.

- Revisão dos arrimos laterais que se encontram em processo de arruinamento em vários pontos.
- Tratamento paisagístico entre o muro existente na lateral direita e os arrimos.
- Instalação de grelha ou outro sistema de proteção sobre manilha descoberta.
- Impedir novas pinturas de propagandas nos muros adjacentes para não prejudicar a ambiência existente.
- Vigilância, manutenção e conservação permanentes.
- Incentivo a visitação ao local e realização de ações de educação patrimonial junto à comunidade a fim de conscientizar sobre a importância da preservação do patrimônio cultural local.

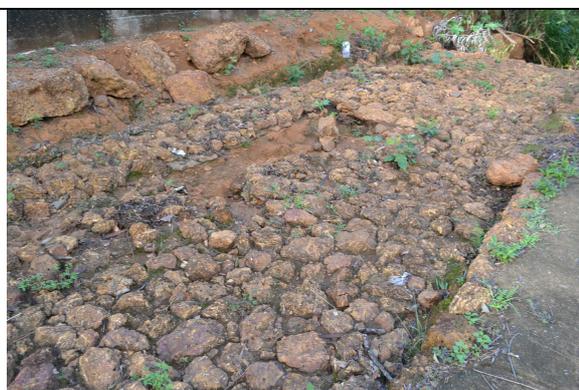
Figura 10 – Pedras soltas e erosão no leito da via.

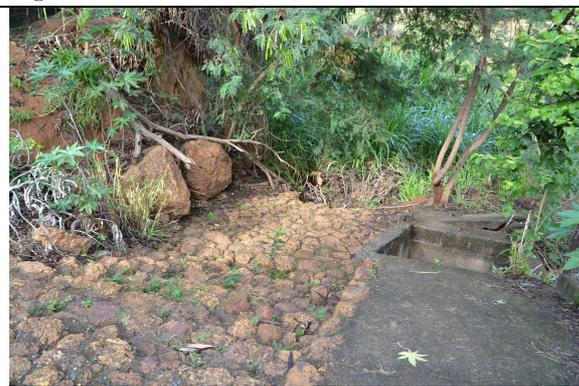
Figura 11 – Curso d'água coberto por vegetação.

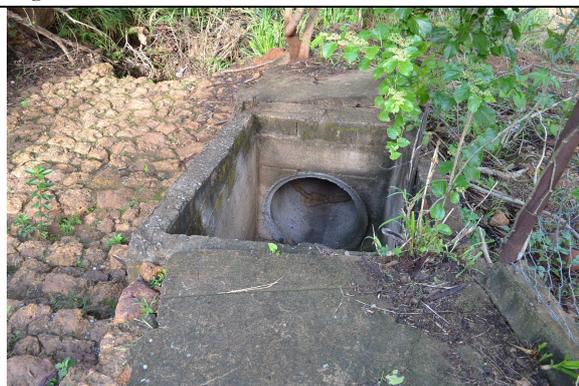
Figura 12 – Manilha sem proteção.

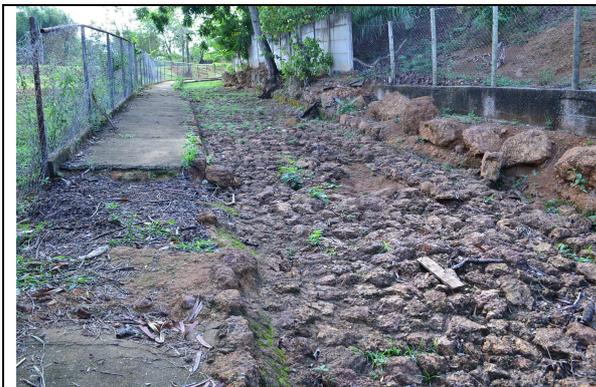
Figura 13 – Descontinuidade da calçada, erosão no leito da via, pedras soltas.

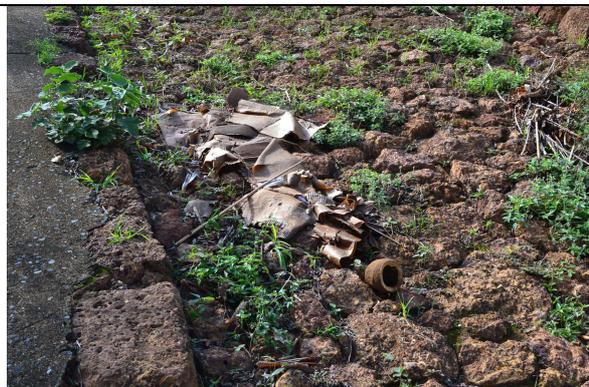
- Não há placas indicativas ou informativas no local que também é desprovido de mobiliário urbano (bancos, lixeiras, postes).
- Há muito lixo no local. Durante a vistoria constatamos que vizinhos também lançam lixo no leito da rua calçada de pedras.

Figura 14 – Lixo no leito da via.
