LAUDO TÉCNICO N ° 32/2017

Ref: IC 0143.14.000222-9

1. **Objeto:** Edificação residencial
2. **Endereço:** Rua Bonfim n° 287
3. **Município:** Carmo do Paranaíba
4. **Proprietário:** Professor Ernani
5. **Proteção:** Inventário
6. **Objetivo:** Apurar o estágio de proteção e conservação do objeto
7. **Considerações preliminares:**

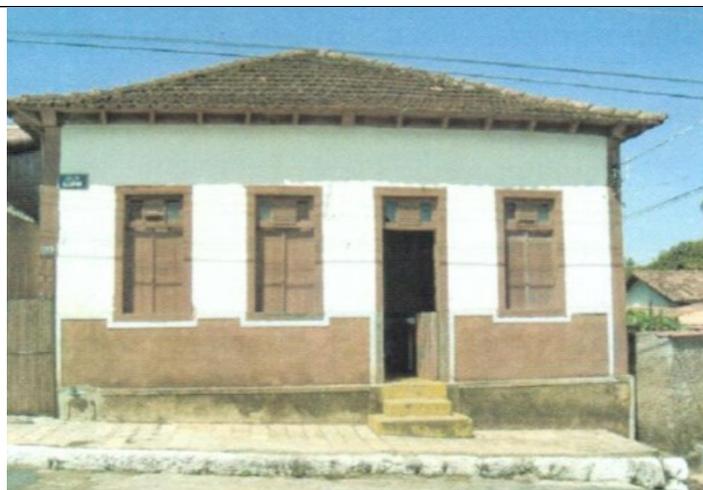
Figura 03 – Foto da ficha inventário, 2009.

O imóvel localizado na rua Bonfim nº 287 foi inventariado pelo município em março de 2009 e a proteção proposta foi o inventário. Consta na ficha que naquela época o imóvel encontrava-se em bom estado de conservação externamente. Apresentava iluminação e ventilação precárias, sujidades e desgaste na pintura, danos no reboco, manchas de umidade nas alvenarias, desgaste dos materiais devido às intempéries.

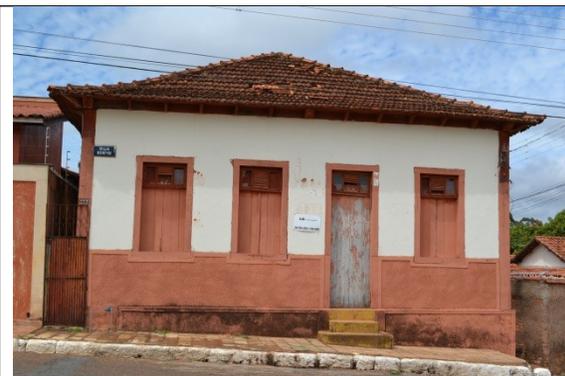
Figura 04 – Fachada frontal.

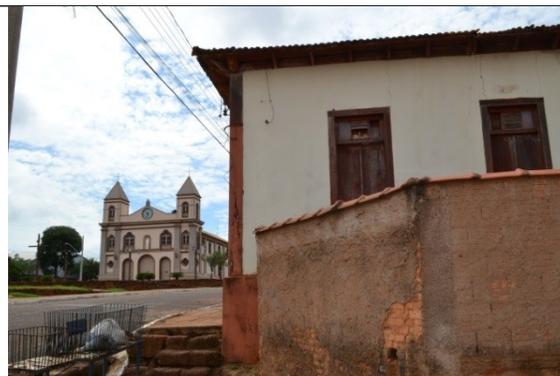
Figura 05 – Fachada lateral com a igreja matriz no entorno.

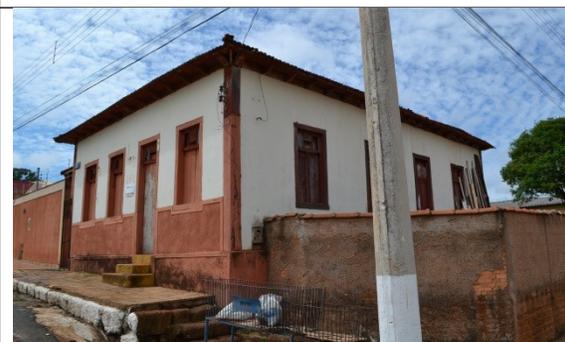
Não foi possível o acesso ao interior do imóvel. Externamente constatamos patologias decorrentes do seu uso e da falta de ações permanentes de manutenção e conservação: manchas de umidade junto a base da edificação, desgaste e trechos faltantes nos elementos de madeira, vidros quebrados, telhas deslocadas, trincas nas alvenarias, descolamento do reboco em alguns trechos. A edificação vizinha foi construída bem próxima ao imóvel em análise, prejudicando a iluminação e a ventilação.

Figura 06 – Fachadas frontal e lateral.

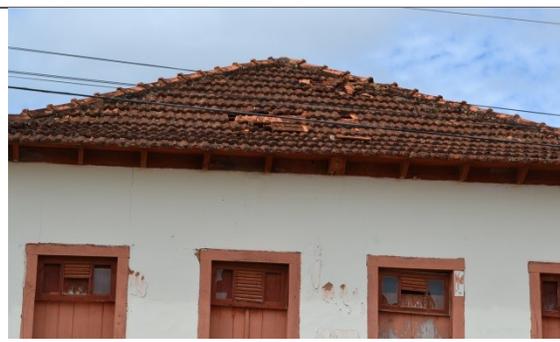
Figura 07 – Telhas deslocadas e vidros quebrados.

Foi constatado na vistoria que o estado de conservação do imóvel é similar ao descrito na ficha de inventário, apresentando algumas patologias decorrentes da ação das intempéries, do uso e da falta de adoção das medidas de manutenção e conservação necessárias. Decorridos quase oito anos da elaboração da ficha de inventário, não foram adotadas medidas objetivando a recuperação da edificação, nem por parte do proprietário nem pelo Poder Público Municipal, favorecendo o avanço do processo de degradação e tornando ainda mais oneroso o processo de restauração.

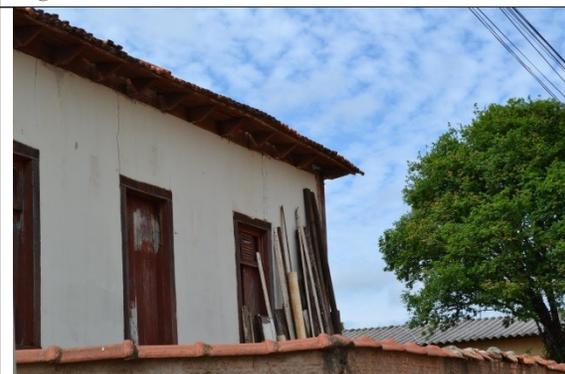
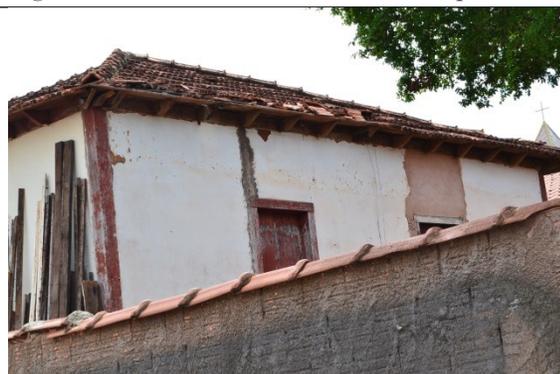
Apesar do estado de abandono, não apresenta danos aparentes que demonstrem o seu comprometimento estrutural. Constatou-se, na área externa da edificação, a presença de alguns elementos de madeira, provavelmente pertencentes à edificação em análise, que foram removidos e encontram-se expostos às intempéries.

Figuras 08 e 09 – Danos nas alvenarias e madeiras expostas ao tempo.

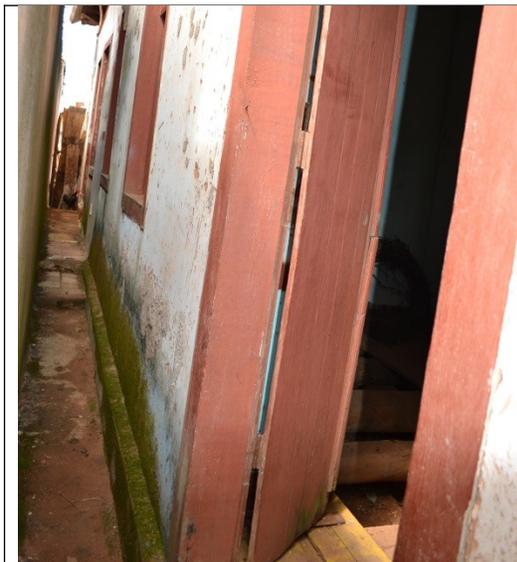
Figura 10 – Proximidade da edificação vizinha e manchas de umidade junto a base.

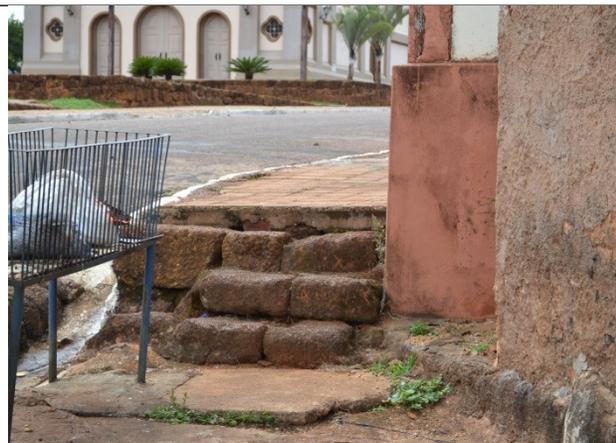
Figura 11 – Escada de pedras típicas da região existente na calçada do imóvel.
