Inquérito Civil nº MPMG– 0343.17.000135-2
Procedimento de Apoio a Atividade Fim nº MPMG– 0024.18.020791-2

NOTA TÉCNICA N ° 46/2020

1. **Objetos:** Igreja Matriz de Nossa Senhora da Conceição e imagens de roca integrantes de seu acervo, bem como Passos da Paixão de Cristo.
2. **Município:** Carrancas.
3. **Objetivo:** Apurar notícia de descaracterização de patrimônio cultural em Carrancas.
4. **Contextualização:**

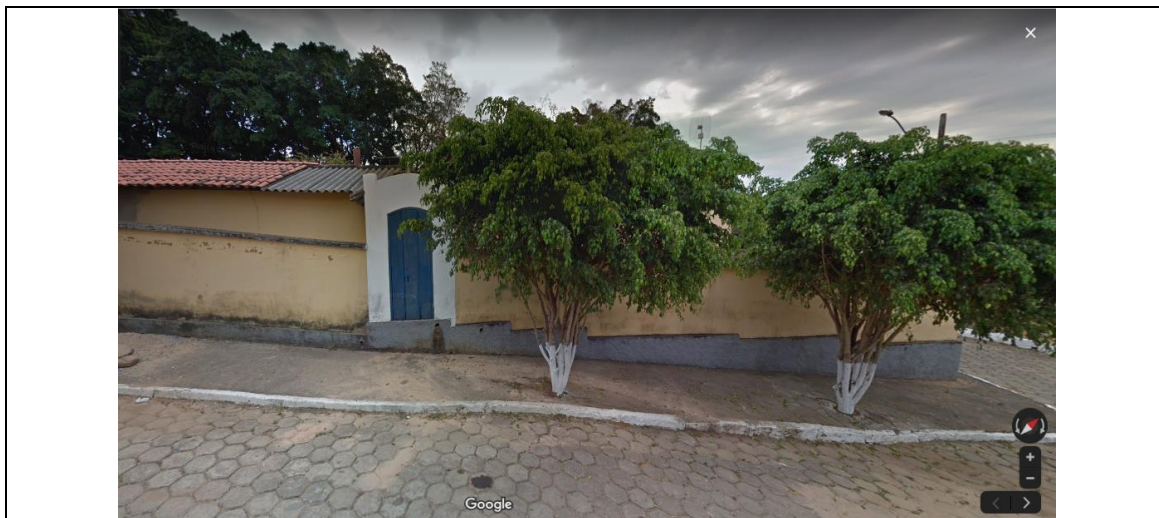
Em sua segunda manifestação o denunciante detalha que, para além da construção mencionada, este bem recebeu novos traços e acréscimos de acrotérios. Naquela ocasião, apresentou fotografia de antes e depois do bem, destacando a alteração na volumetria e acréscimo de elementos como arandela e acrotérios.

Figura 04 – Registro feito pelo *googlemaps* em 2011.

- Que sejam removidos os acréscimos arquitetônicos e elementos decorativos não originais dos dois Passos mais novos, evidenciados em tópico específico da análise técnica. Esta sugestão se dá em conformidade com o artigo 28, que caracteriza as intervenções que se configuram como infrações e estabelece as penalidades - entre elas reparação de danos causado, e no artigo 34 – ambos da Lei municipal 1.487 de 13 de julho de 2015. Deve a Paróquia colaborar para que este ajuste seja feito;

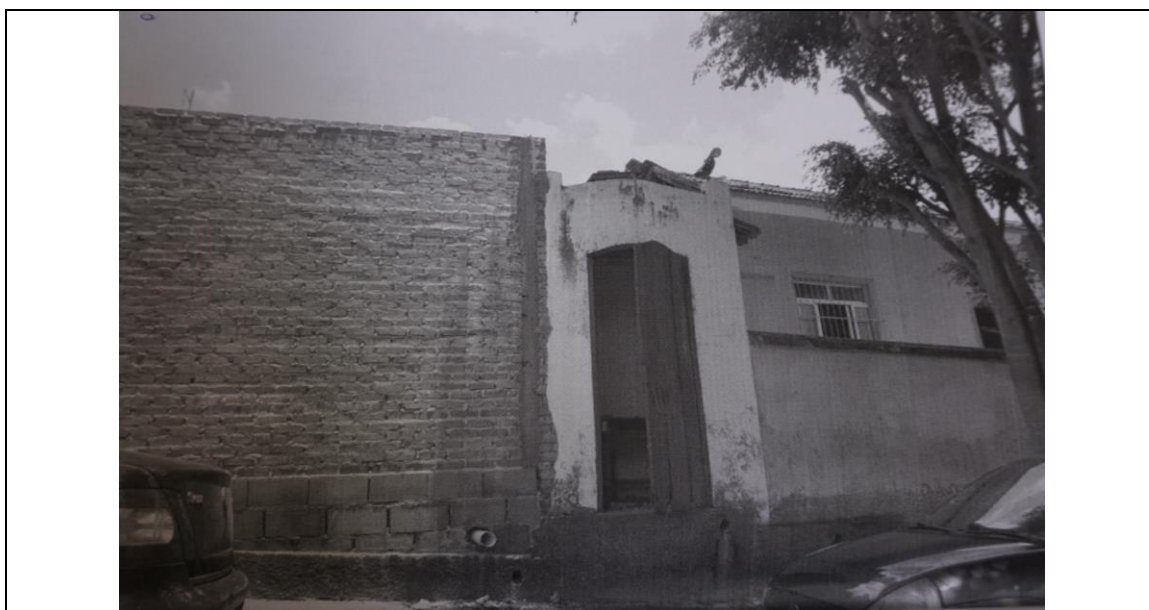
O setor técnico identificou o Passo do “terreno da Casa Paroquial” como sendo o da rua Padre Tolêdo Taques. Isto se deve a afirmação do denunciante de que a “leitura” deste bem estava sendo modificada por uma construção adjacente em sua lateral, que avançava seu coroamento. Este foi o único Passo em que se pode observar obra tão específica realizada em edificação adjacente.

Figura 05 – Registro da construção que avança em direção ao Passo edificado na Rua Padre Tolêdo. Fonte: Sr. Lucas Souza, janeiro de 2017.

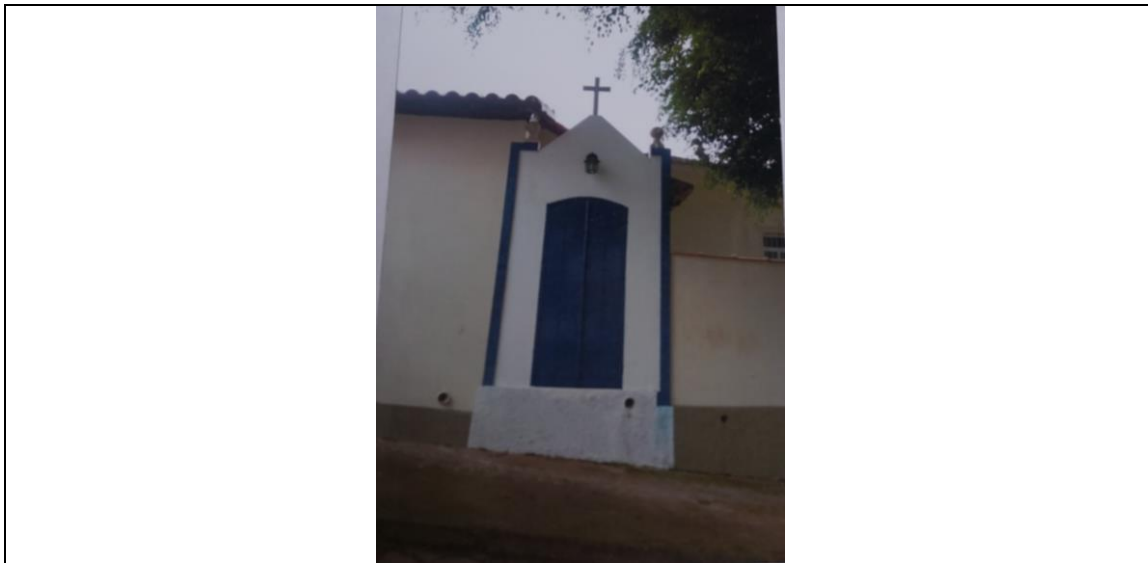
Figura 06 – Nota-se que a obra do imóvel adjacente já havia sido finalizada.

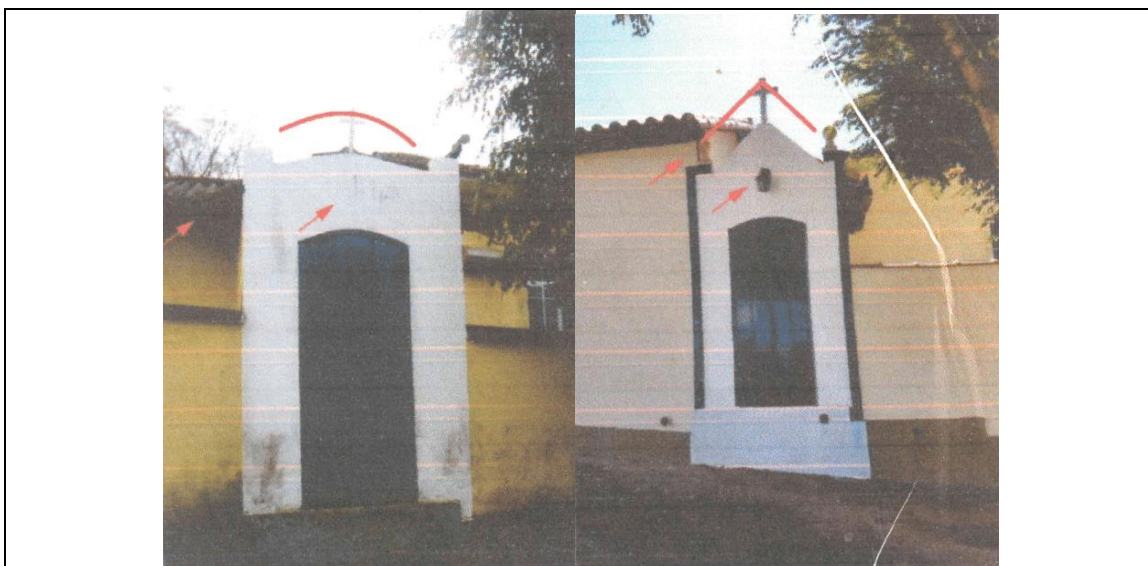
Figura 07 – Em evidência estão as intervenções feitas no bem, destacadas pelo denunciante, fotos de 2014 e 2017. Fonte: Sr. Lucas Souza.

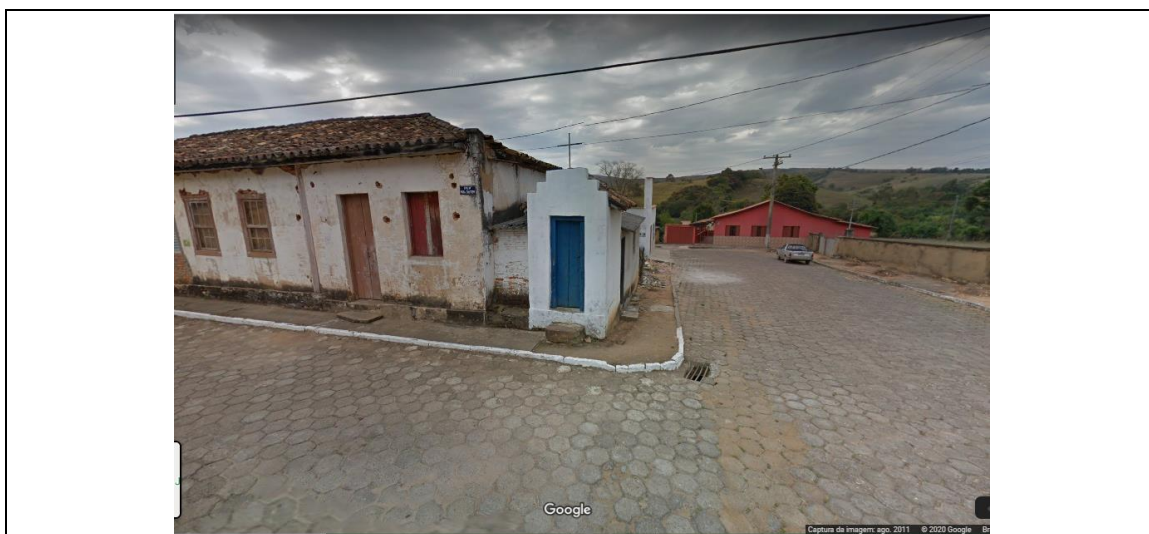
Assim como fez para o Passo da Rua Padre Tolêdo, afirmou que este bem recebeu novos traços e acréscimos de acrotérios. Apresentou fotografia de antes e depois deste Passo, destacando a alteração na volumetria e acréscimo de elementos como arandela e acrotérios.

Figura 08 – Registro feito pelo googlemaps em 2011.

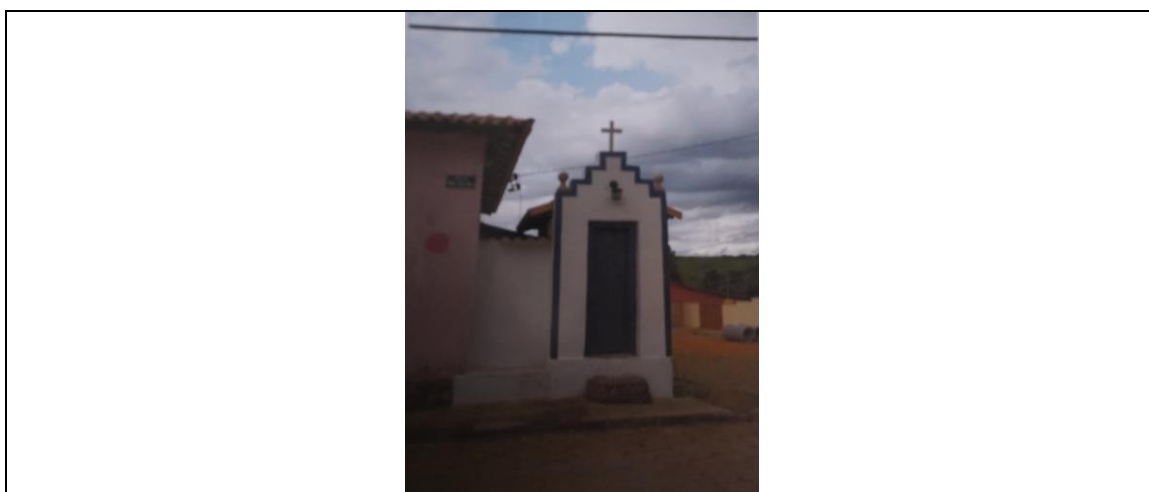
Figura 09 – Nota-se o acréscimo de elementos ao bem.

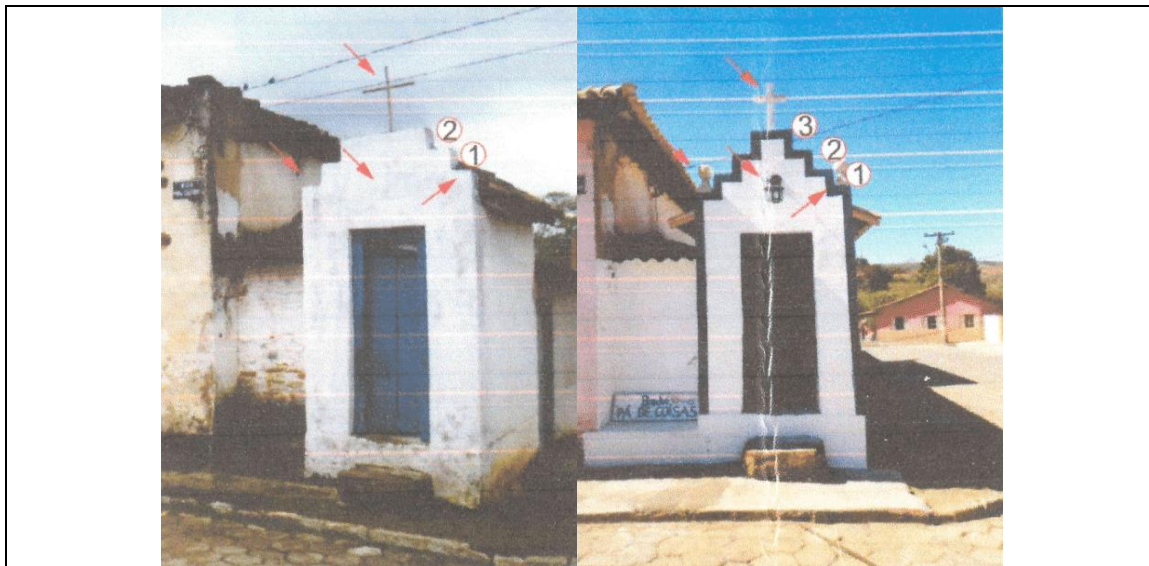
Figura 10 – Em evidência estão as intervenções feitas no bem, destacadas pelo denunciante, fotos de 2014 e 2017. Fonte: Sr. Lucas Souza.

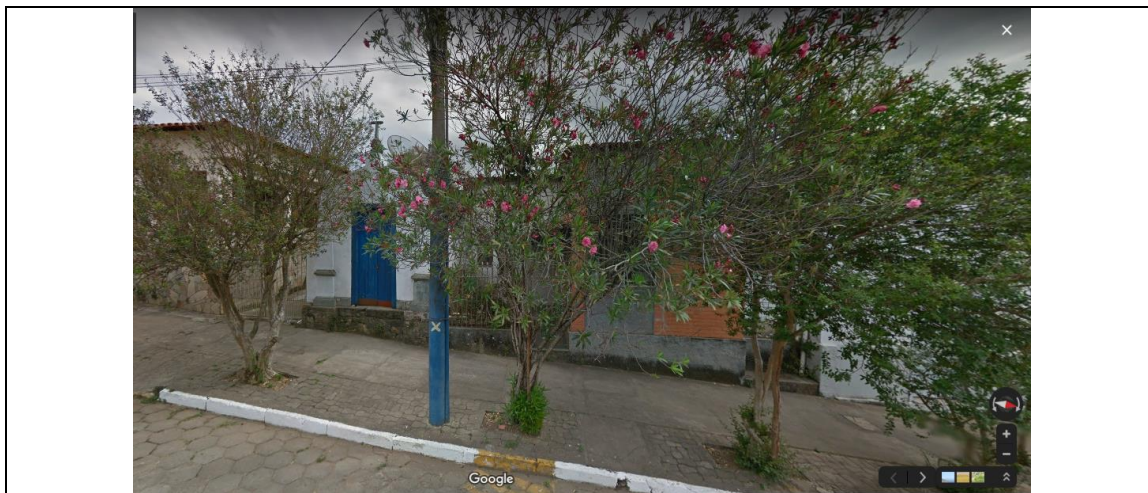
Observa-se que este Passo possui volumetria mais robusta, apresentando maior refinamento e detalhamento dos elementos arquitetônicos, em comparação aos dois anteriores. Em razão destas características entende-se que este Passo é mais antigo que os da Rua Padre Tolêdo e Maria Custódia. Importante recordar a afirmação do Conselho de Patrimônio de que elementos de pedra sabão foram acrescentados na fachada dos dois Passos mais novos. A partir das imagens obtidas, não se verificou intervenções evidentes (apesar de que a presença das árvores, no registro de 2011, impossibilita uma avaliação mais detida). O registro fotográfico deste Passo não aparece na réplica do denunciante. Aventa-se que a repintura mencionada pelo Sr. Lucas Souza possa ter ocorrido no interior deste Passo.

Figura 11 – Registro feito pelo *googlemaps* em 2011.

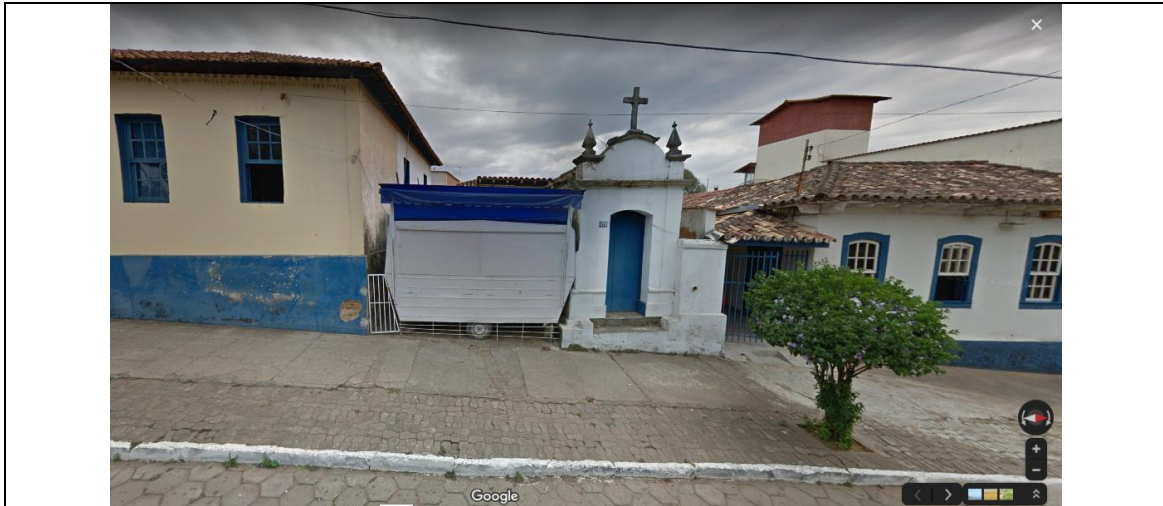
Observa-se que este Passo possui volumetria mais robusta, apresentando maior refinamento e detalhamento dos elementos arquitetônicos, em comparação aos dois anteriores. Em razão destas características entende-se que este Passo é mais antigo que os da Rua Padre Tolêdo e Maria Custódia. Importante recordar a afirmação do Conselho de Patrimônio de que elementos de pedra sabão foram acrescentados na fachada dos dois Passos mais novos. A partir das imagens obtidas, não se verificou intervenções evidentes neste

Passo, com exceção de seu entorno. Trailer registrado ao lado do Passo em 2011 foi removido – provocando um impacto **positivo** para ambiência do bem. O registro fotográfico deste Passo não aparece na tréplica do denunciante. Aventa-se que a repintura mencionada pelo Sr. Lucas Souza possa ter ocorrido no interior deste Passo.

Figura 13 – Registro feito pelo *googlemaps* em 2011.

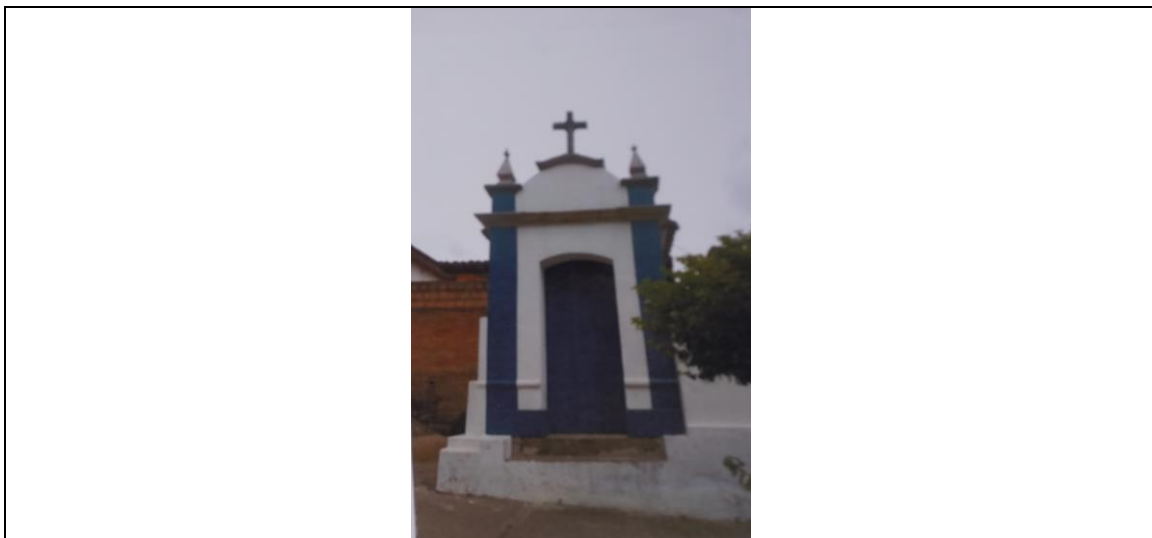
Figura 14 – Não foram observadas intervenções evidentes em comparação ao registro de 2011, com exceção de que o trailer registrado ao lado do Passo naquela data, foi removido – provocando um impacto **positivo** para ambiência do bem.

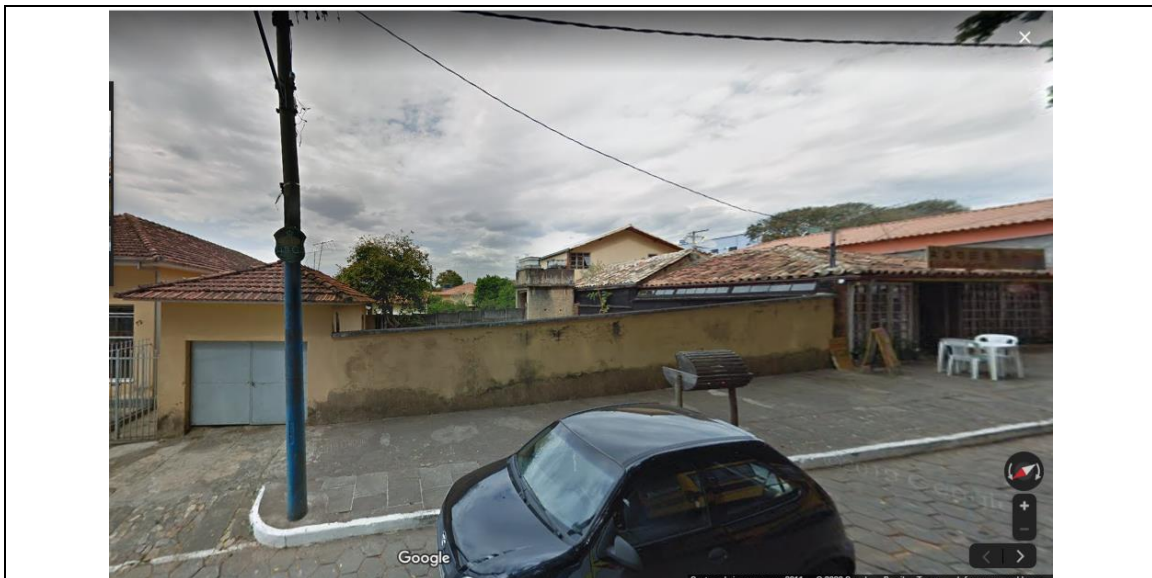
Em novembro de 2017 o Conselho afirmou que o quinto Passo foi construído recentemente ao lado da Casa Paroquial. Não foi informada a data em que isto ocorreu. Mas em consulta ao *googlemaps* verificou-se que, pelo menos, até 2012 esta construção não existia.

Figura 15 – Registro feito pelo *googlemaps* em 2011.

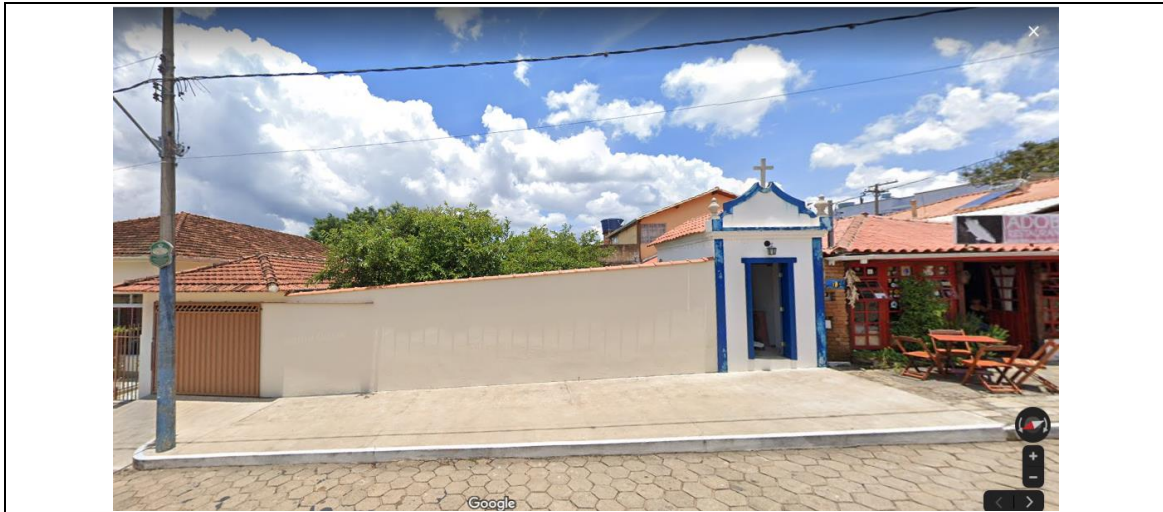
Em sua segunda manifestação o denunciante fala sobre o quinto Passo identificando-o como um pastiche¹², onde ficam expostas as três imagens sacras de roca que fazem parte do acervo da Matriz.

Figura 16 – Registro feito pelo *googlemaps* em 2018.

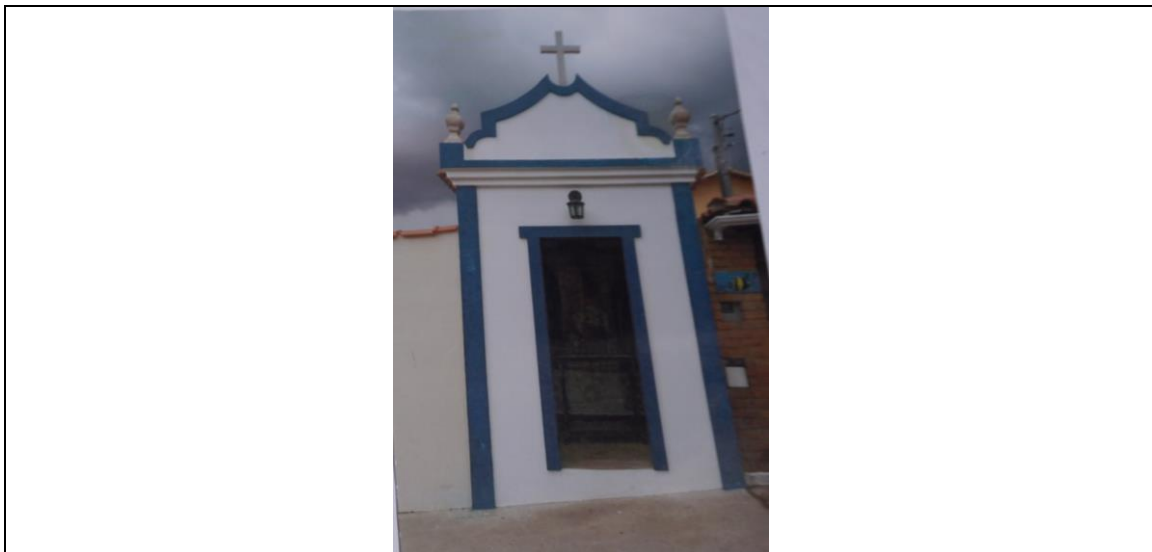
Figura 17 – Passo “novo”, construção contemporânea. Fonte: Padre Eder em dezembro de 2017.

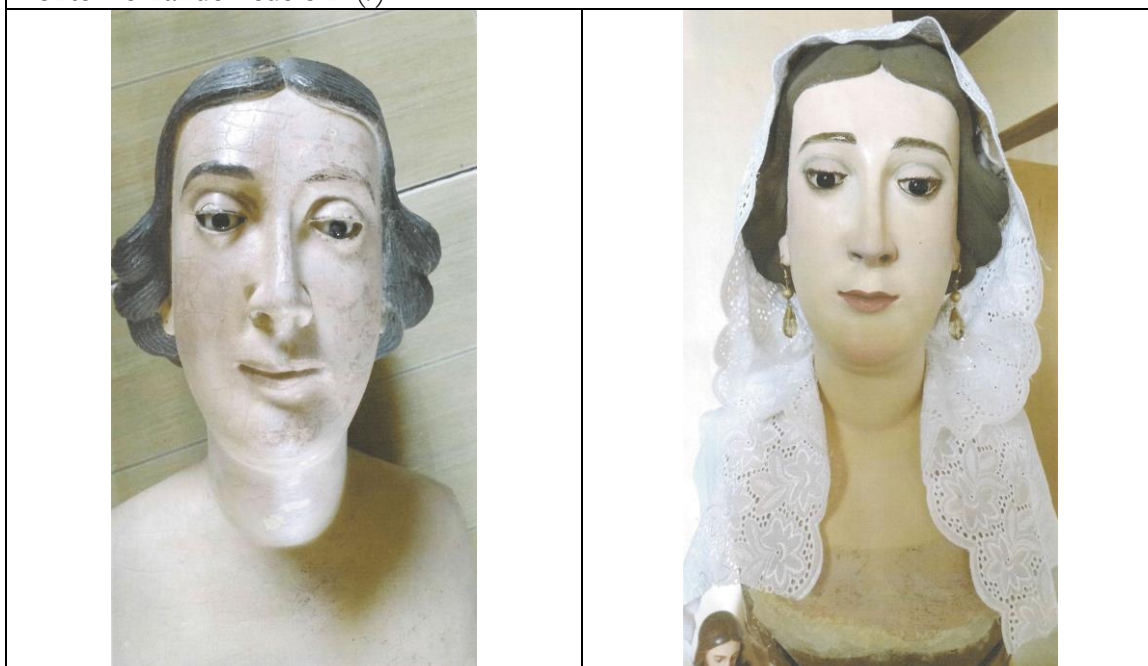
No que diz respeito à intervenção, conforme se verificou, o profissional que as realizou não possui formação de conservador-restaurador. Embora se verifique que, inegavelmente, o trabalho executado tenha qualidade artística, aspectos técnicos importantes não foram observados.

Figuras 20 e 21 – Imagem de roca antes (esquerda) e depois (direita) da intervenção.
Fonte: Fernando Pedersini (?).

Diante da imperícia do ocorrido o que restou ao profissional contratado foi **criar** uma pintura inteiramente nova. A destruição de uma policromia em troca de uma repintura é uma operação considerada injustificável. Segundo Rosaura Garcia Ramos e Emilio Ruiz de Aracaute Martínez, em artigo publicado na Revista ARBOR (Revista do Conselho Superior de Investigações Científicas sobre ciência, pensamento e Cultura), se entende por repintura toda intervenção, total ou parcial, realizada com a intenção de **dissimular** ou ocultar danos existentes na policromia, imitando ou **transformando-a**. Cometeu-se um **falso artístico e histórico**.

- Que o dano causado às imagens de roca de Nossa Senhora das Dores e Imaculada Conceição seja reconhecido como uma infração de natureza grave, conforme disposto no artigo 29 da Lei municipal 1.487 de 13 de julho de 2015. Diante disso, deve haver reparação dos danos.
