**NOTA TÉCNICA N ° 112/ 2015**

**I. Objeto:** Calçada rua Élson Teixeira de Andrade.

**II. Município:** Carrancas.

**III. Objetivo:** Análise da regularidade da implantação e possíveis danos / impactos ao patrimônio cultural.

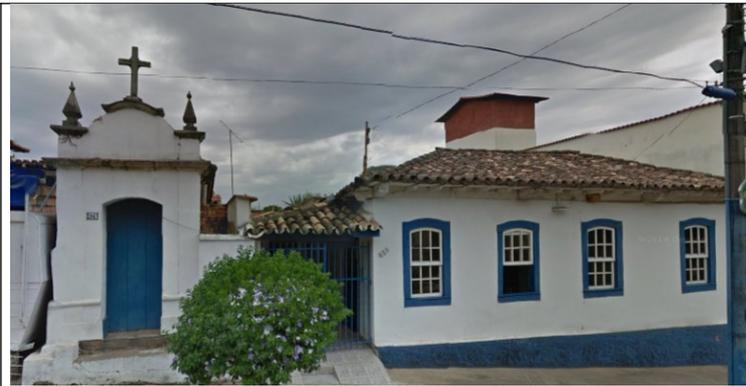
Figura 02 – Bens culturais existentes no entorno da praça Manoel Teixeira.

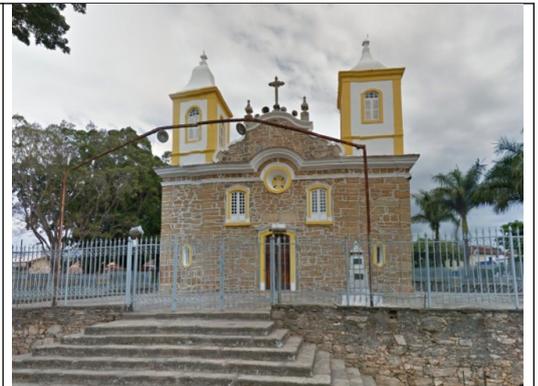
e Passinhos e onde se insere o mais representativo bem cultural do município, a Igreja Matriz Nossa Senhora da Conceição, inventariada pelo município no exercício 2012.

Figura 03 - Igreja Matriz Nossa Senhora da Conceição.

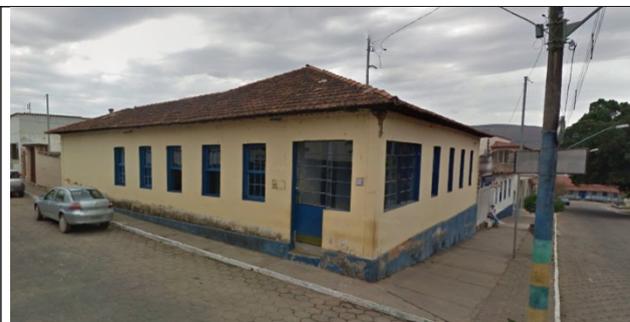
Segundo consta nos autos, a rua Élson Teixeira de Andrade foi uma das primeiras vias a serem criadas no município e seu nome foi dado em homenagem ao importante fazendeiro Élson Teixeira de Andrade, que ali escolheu uma casa para viver, que foi palco de muitas histórias por ter sediado muitos anos as reuniões da Câmara Municipal de Carrancas. Este imóvel foi inventariado pelo município em 2009 (Casa do sr Rogério, filho de Elcio Teixeira), cuja proteção proposta foi o inventário e o tombamento municipal, e hoje é uma das edificações mais prejudicadas pela cobertura que foi instalada junto à sua fachada frontal.

Figura 04 – Imagem do ano de 2011 da Casa do Senhor Rogério, filho de Elcio Teixeira, bem cultural inventariado pelo município.

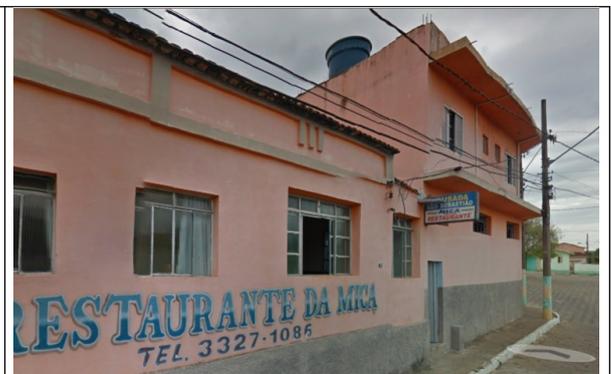
A rua também abriga a Pousada da Mica (Pousada São Sebastião), primeira pousada do município, construída por Dona Zina, devido à necessidade de abrigar tropeiros que passavam pelo local na década de 1940, e hoje ainda é freqüentada pelos turistas que visitam os atrativos locais. A Pousada Mica também foi inventariada pelo município em 2009.

Figura 05 – Imagem do ano de 2011 da Pousada da Mica (Pousada São Sebastião), bem cultural inventariado pelo município.

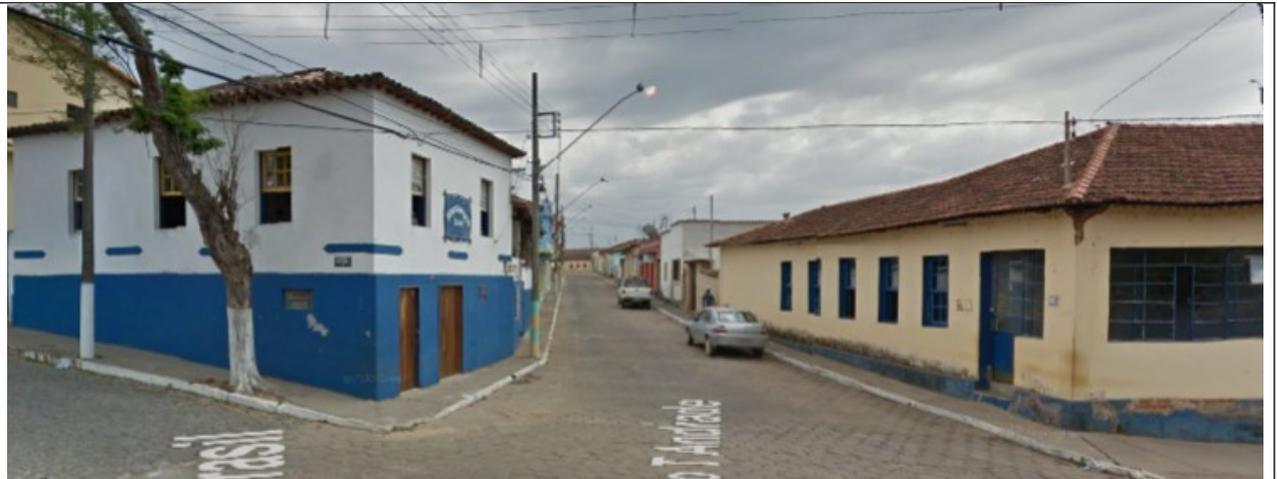
Figura 07 – Vista geral do local antes da intervenção. Fonte: Google Street View, 2011.

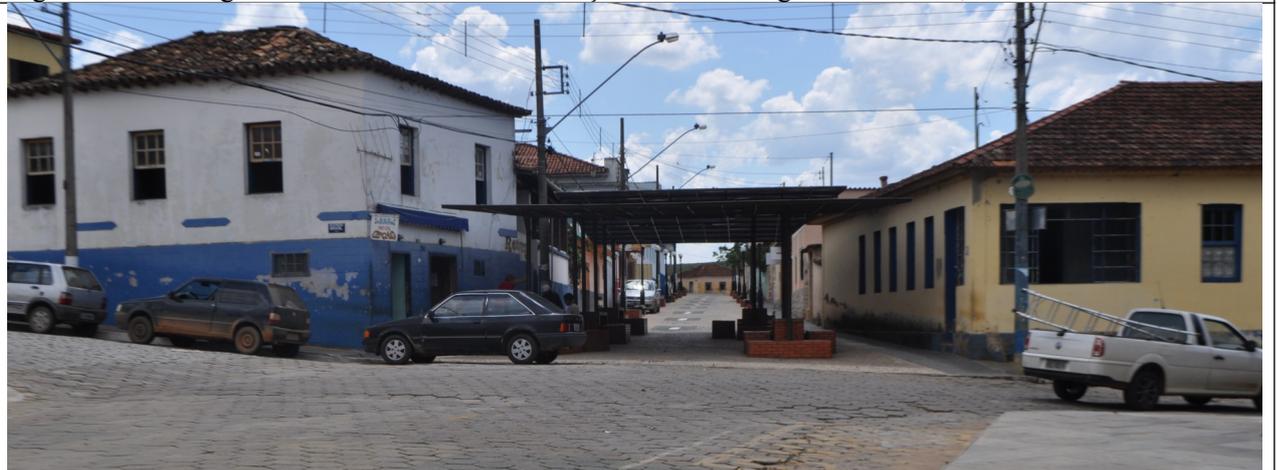
Figura 08 – Vista geral do local após a intervenção. Verifica-se que houve sombreamento das fachadas dos imóveis lindeiros, causando prejuízo à iluminação e ventilação dos imóveis adjacentes, cuja visibilidade também ficou prejudicada.

- Remoção da estrutura de cobertura do local, prevendo complementação da pavimentação nos locais onde se inseriam os pilares.
- Devido ao alto custo para a execução da estrutura da cobertura, recomenda-se a instalação em outro local, desde que não cause prejuízo às edificações vizinhas no que se refere à ventilação, iluminação, conservação das edificações, privacidade e sossego. No final da rua Elcio Teixeira Andrade há um grande largo que poderá receber tratamento urbanístico e se configurar como uma extensão do calçadão existente, para onde esta estrutura poderá ser deslocada. Poderá também ser utilizada na cobertura de pátios de escolas do município ou nos estacionamentos de veículos públicos (ambulâncias, polícia, prefeitura).

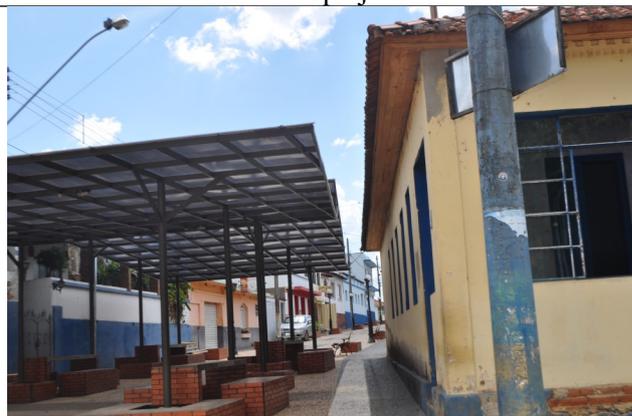
Figura 09 – Imagem da cobertura e do mobiliário fixo existente, bastante próximo de uma edificação residencial.

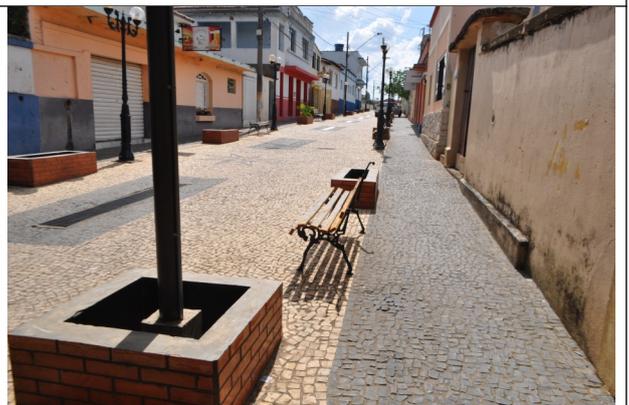
Figura 10 – Vista geral do trecho descoberto do calçamento. Não há lixeiras e não foi feito plantio de vegetação nos canteiros.

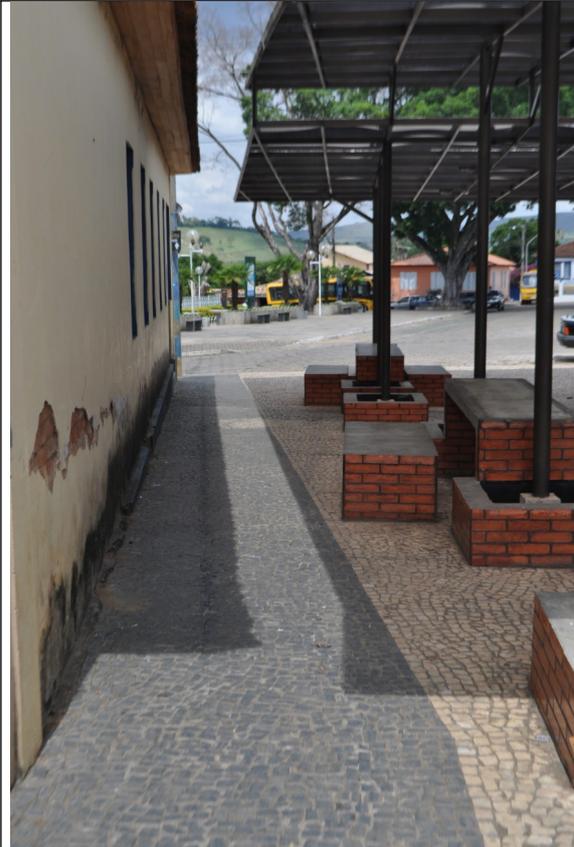
- Possibilidade de prejuízo às edificações lindeiras à cobertura, pois a água da chuva respinga junto à base das mesmas, que já apresentam manchas de umidade.

Figura 11 – Imagem da cobertura e do mobiliário fixo existente, bastante próximo de uma edificação residencial, que apresenta manchas de umidade e descolamento do reboco junto à base.

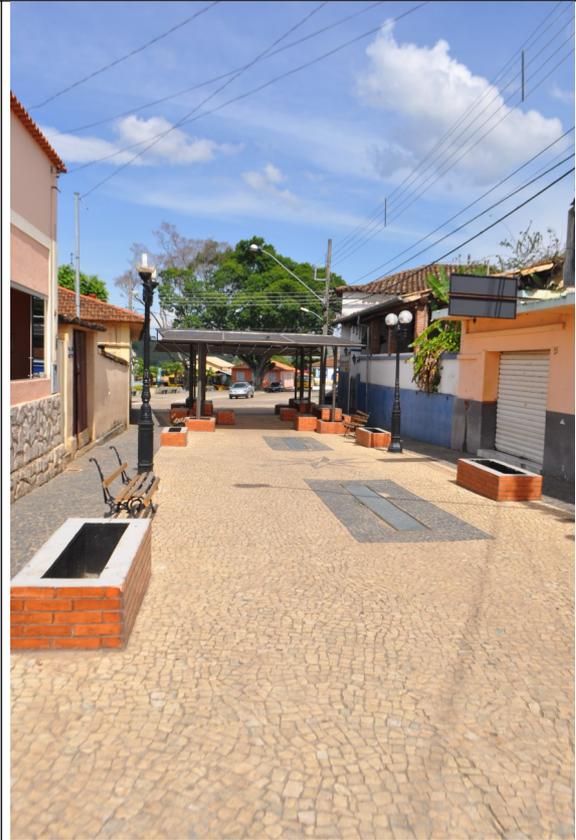
Figura 12 – Vista geral do trecho descoberto do calçamento. Não há lixeiras e não foi feito plantio de vegetação nos canteiros.

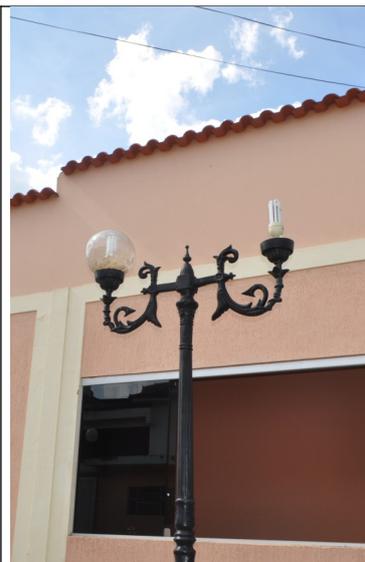
Figura 13 – Luminária danificada.

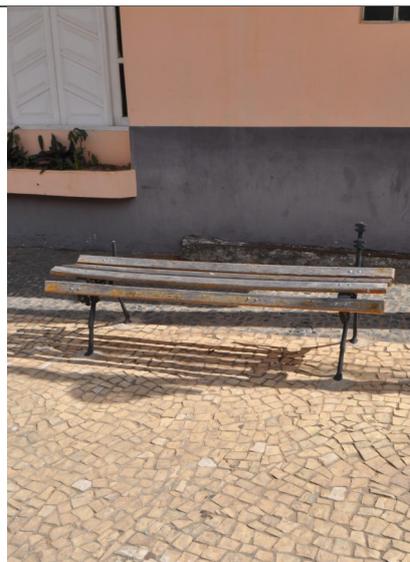
Figura 14 – Banco danificado.

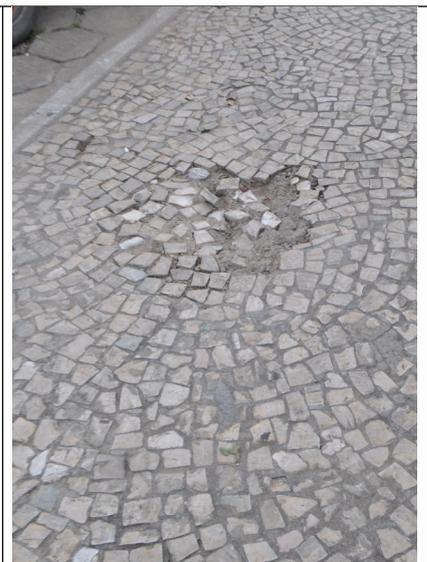
- Pedras soltas no calçamento de pedras portuguesas.
- Problemas de drenagem de água pluvial que empoça principalmente sob a cobertura, onde não foi verificada a existência de elementos de drenagem de águas pluviais.

Figura 15 – Calçamento em pedras portuguesas danificado.

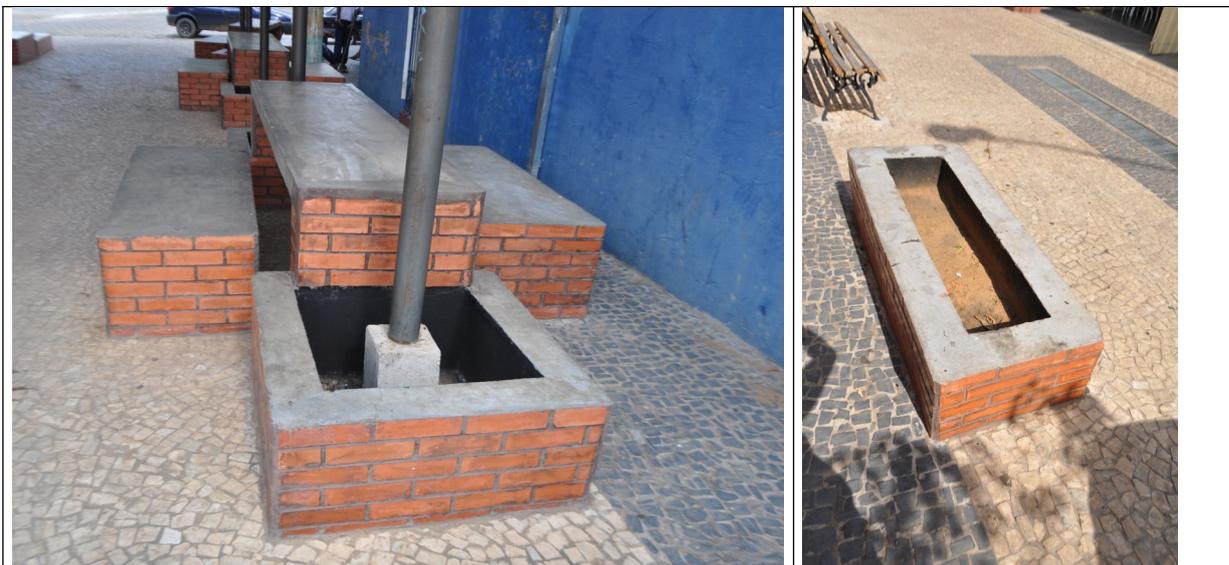
Figura 16 e 17 – Detalhe do mobiliário fixo e canteiros sem plantio de vegetação.
