NOTA TÉCNICA N ° 58/2018

Ref: 0024.18.004627-8 e PAAF 0024.14.014230-8

1. **Objeto:** Núcleo Histórico de Cataguases
2. **Município:** Cataguases
3. **Proteção existente:** Tombado pelo Iphan
4. **Objetivo:** Análise da poluição visual.
5. **Considerações preliminares:**

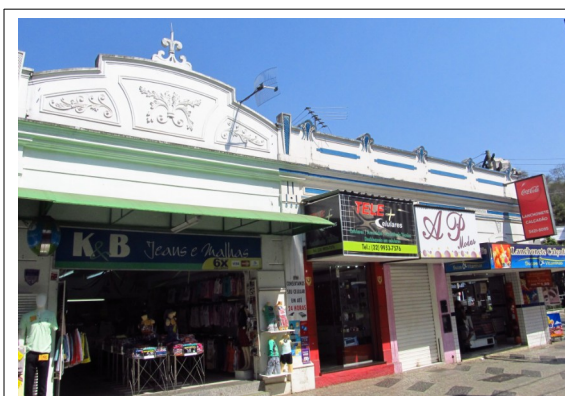
Figura 01 - Imagem de 2014.

Durante a vistoria constatamos houve um grande avanço no que se refere a despoluição visual no Núcleo Histórico, com adequação dos engenhos de diversos estabelecimentos comerciais à legislação vigente. As imagens a seguir ilustram as modificações.

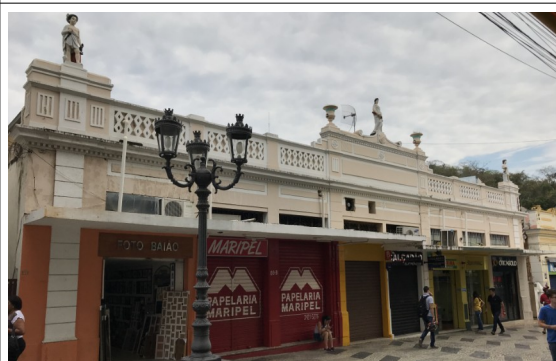
Figura 04 - Imagem de 2018.

- O Decreto não estabeleceu critérios para pintura sobre as portas metálicas de enrolar. Constatamos a existência de diversos estabelecimentos comerciais que, além dos engenhos publicitários instalados nas fachadas, possuem pintura com a logomarca ou o nome da loja nas portas de enrolar, contribuindo para o aumento da poluição visual do núcleo histórico no período em que as lojas encontram-se fechadas (figura 4, 6 e 24).

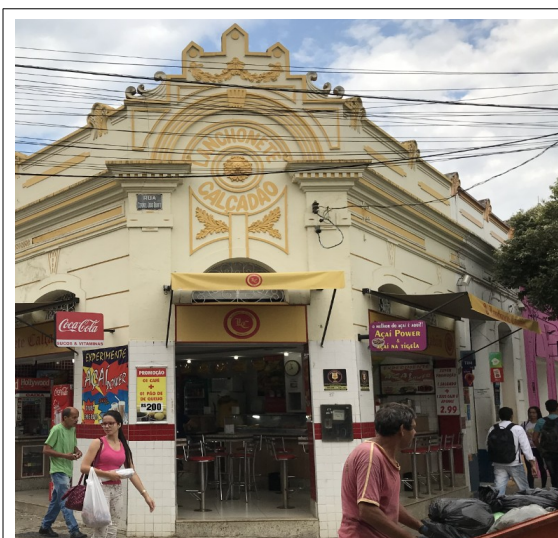
Nossa interpretação do artigo 8º é que o engenho publicitário poderá ocorrer de três formas: paralelo, perpendicular ou pintado sobre a fachada. O uso da palavra "ou" indica que somente uma destas formas poderá ser escolhida. Caso fosse possível instalar mais de um tipo de engenho publicitário, utilizar-se-ia a palavra "e". Neste sentido, durante a vistoria, constatamos a existência de alguns estabelecimentos comerciais que utilizam mais de um destes tipos de publicidade, conforme demonstrado nas imagens abaixo.

Figura 15 - Imóvel com engenhos paralelos e perpendiculares à fachada. Além disso, há mais de um engenho perpendicular

- Fiscalização minuciosa em todos os estabelecimentos comerciais existentes no Núcleo Histórico, a ser realizada pelos órgãos municipais competentes, para verificar o cumprimento da legislação vigente.
- Aqueles estabelecimentos que se encontrarem irregulares, deverão ser notificados a adequar os toldos e/ou engenhos publicitários, com a aplicação das sanções cabíveis, conforme legislação municipal.
- As edificações que adequaram seus engenhos mas não recuperaram suas fachadas, deverão ser notificadas a fazê-lo.

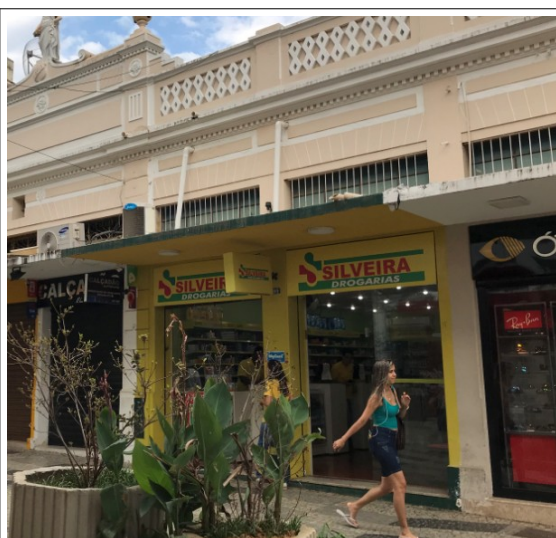
Figura 16 - Imóveis com engenhos paralelos e perpendiculares à fachada.

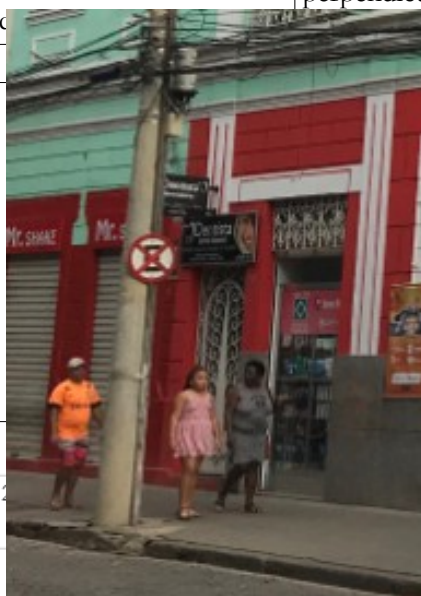
Figura 17 - Estabelecimento localizado no pavimento superior que possui um engenho paralelo e outro perpendicular à fachada.

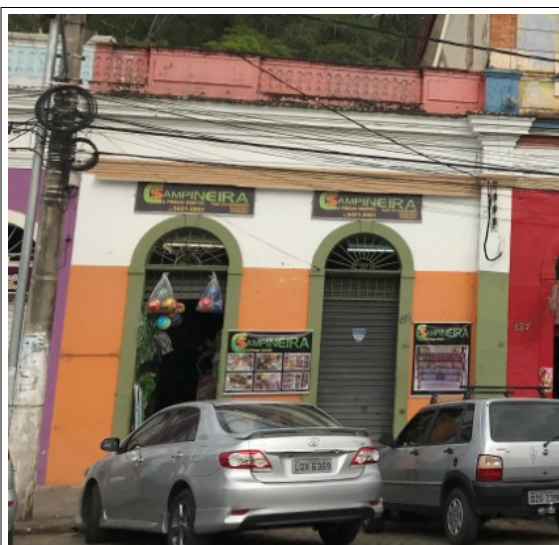
Há diversos estabelecimentos comerciais que se inserem no núcleo histórico tombado com cartazes e / ou banners afixados nas fachadas, assim como nas vitrines.

Figura 18 - Banners afixados na fachada do imóvel, além dos engenhos publicitários já existentes.

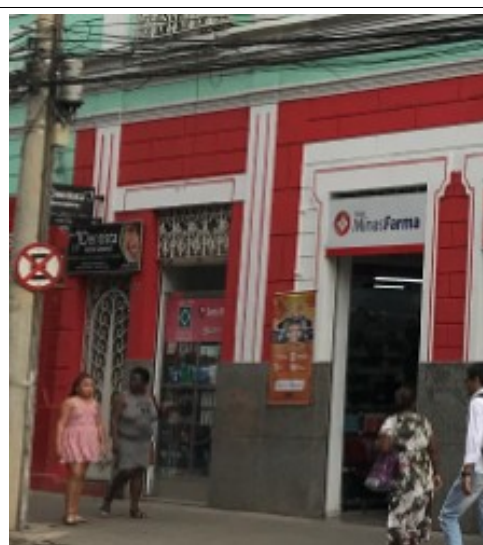
Figura 19 - Banner na fachada e adesivo fixado na vitrine, além dos engenhos já existentes.

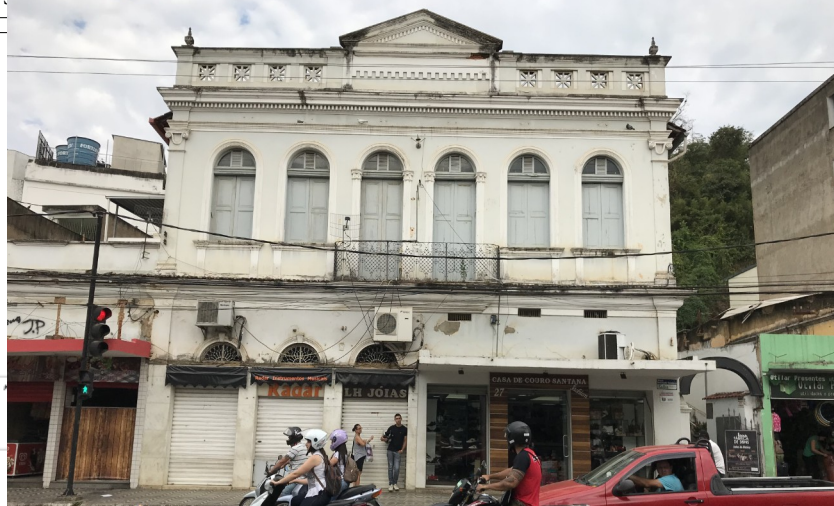
Verificamos que alguns dos estabelecimentos que adequaram seus engenhos ainda encontram-se com a placa.

Figura 20 - Fachada ainda não recuperada após a remoção do engenho publicitário.

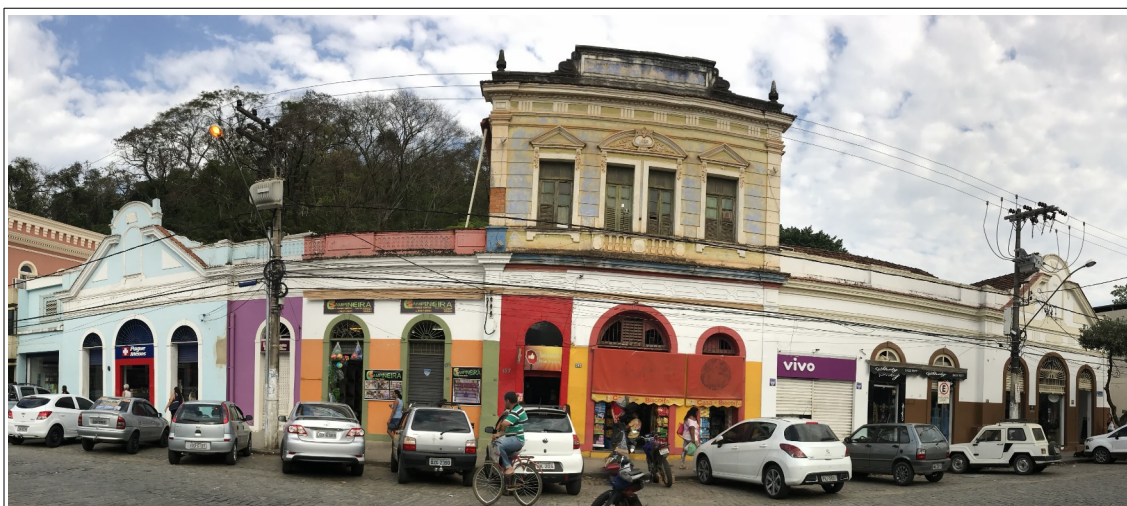
O Laudo Técnico nº 39/2014 destacou a existência de imóveis que são ocupados por vários estabelecimentos comerciais e que receberam pinturas diferenciadas, descaracterizando o estilo e prejudicando a leitura da edificação. Na vistoria realizada em setembro do corrente ano constatamos que esta prática permanece e há diversos imóveis multicoloridos no núcleo histórico de Cataguases, comprometendo a leitura do conjunto e a ambiência do mesmo.

Ressaltamos que Cataguases será ponto de parada do Trem Turístico Minas Rio, que se encontra em fase final de implantação, levando maior número de turistas para o município. A edificação da figura 21 situa-se em frente da estação ferroviária e merece uma requalificação da sua fachada, assim como várias outras inseridas no núcleo histórico.

Figura 21 - Imagem panorâmica de um único imóvel com pinturas em diversas tonalidades.

- A ausência de limite na largura dos engenhos publicitários e a condição do engenho ser encaixado no vão da porta contribui com a descaracterização das edificações, incentivando a demolição dos vãos originais (em tamanhos reduzidos) e a sua substituição por grandes vãos (figuras 21 - loja Vivo - e 25).

O município deverá incentivar a realização de pintura em tom único, compatível com o estilo arquitetônico da edificação, para imóveis que abrigam diversos estabelecimentos comerciais, contribuindo assim com a qualidade urbanística e paisagística do núcleo histórico protegido. Por se tratar de núcleo histórico protegido, é necessária prévia análise do Iphan e do COMPAC para intervenções nos imóveis inseridos no perímetro de proteção. Desta forma, recomenda-se a realização de vistoria no núcleo histórico pela Prefeitura e Iphan para indicação de eventual adequação de cores dos imóveis que pintaram as fachadas sem a sua anuência prévia.

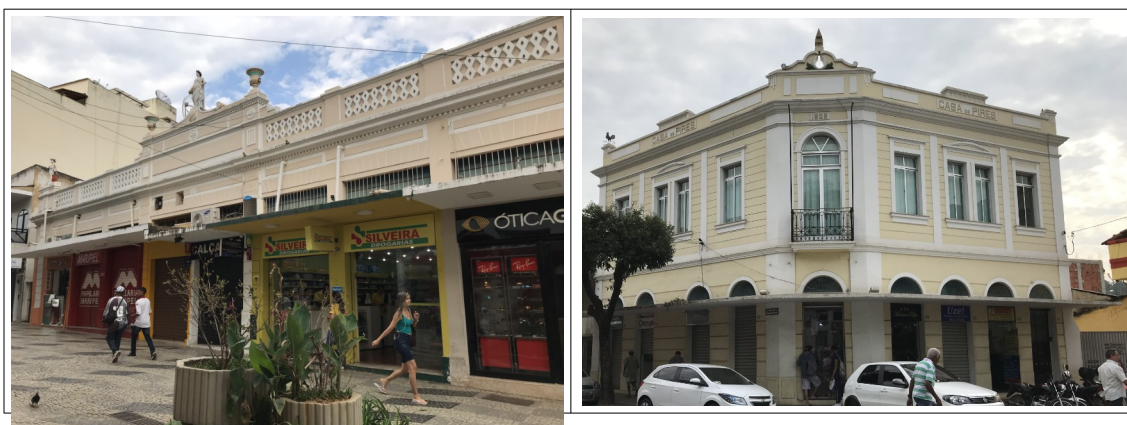
Não foi constatada a remoção das marquises inseridas nos imóveis e que não condizem com o seu estilo. Acredita-se que as mesmas não foram removidas pois o Decreto 4360/2015 não estabeleceu um prazo para remoção, apenas condicionou a retirada das mesmas quando da realização de obras nos imóveis.

Figura 22 - Imóvel onde houve a inserção da marquise, descaracterizando a edificação.

Figura 23 - Imóvel onde houve a inserção da marquise, descaracterizando a edificação.

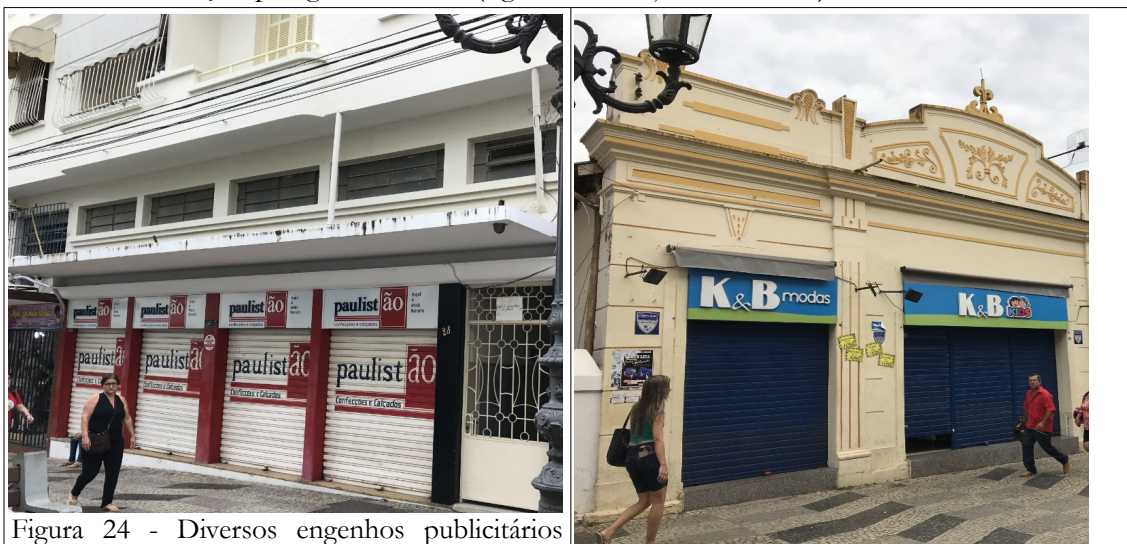
- O Decreto não estabeleceu o número máximo de engenhos paralelos a fachada e por estabelecimento comercial (estabelecendo somente para os perpendiculares). Isto possibilitou a instalação de muitos engenhos para um mesmo estabelecimento comercial, mantendo a poluição visual no núcleo histórico, conforme demonstrado nas figuras 24 e 25.

- O Decreto estabeleceu somente a altura do engenho publicitário paralelo à fachada (que consideramos extremamente permissiva - 70 cm podendo chegar a até um metro), não especificando a largura máxima, permitindo a instalação de engenhos muito grandes.

Figura 24 - Diversos engenhos publicitários

horizontais sobre o vão das portas e engenhos pintados nas portas de enrolar.	Figura 25 - Engenho publicitário de grandes dimensões, especialmente na largura.
---	--

- Permissão para instalar somente um engenho publicitário por estabelecimento comercial. Desta forma, o comerciante pode escolher se instalará engenho perpendicular, paralelo ou pintado sobre a fachada. Deve-se considerar como engenho publicitário a pintura sobre a porta de enrolar, adesivos / plotagens nas vitrines e cartazes e banners removíveis.
- Deverá ser estabelecido prazo para remoção das marquises inseridas posteriormente em imóveis cujo estilo não condiz com a existência deste tipo de cobertura. Após a remoção, deverá ser realizada nova pintura.
- Estabelecer a largura máxima permitida para os engenhos publicitários instalados paralelamente às fachadas. Poderá permanecer o critério dos mesmos serem instalados no vão das portas, desde que não ocorra alteração da largura dos vãos originais.
