NOTA TÉCNICA nº 38/2015

I. **Identificação do bem cultural:** Residência à Rua João Luiz Rodrigues Soares, n.º 45.

II. **Município:** Chapada do Norte – MG

III. **Objetivo:** Analisar demolição de um muro em residência tombada pelo município.

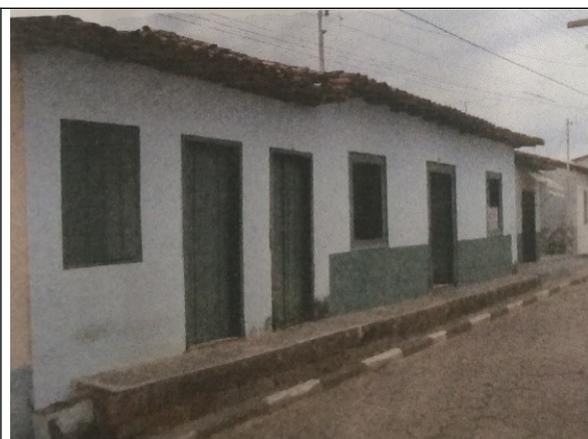
De acordo com relatos e documentação adquirida sobre o imóvel, este foi feito inicialmente como residência e teve, posteriormente, a construção de um cômodo independente, com ligação direta à rua. Em 2005, quando do seu tombamento, o local funcionava como farmácia.

Figura 03 – Vista da fachada da edificação.

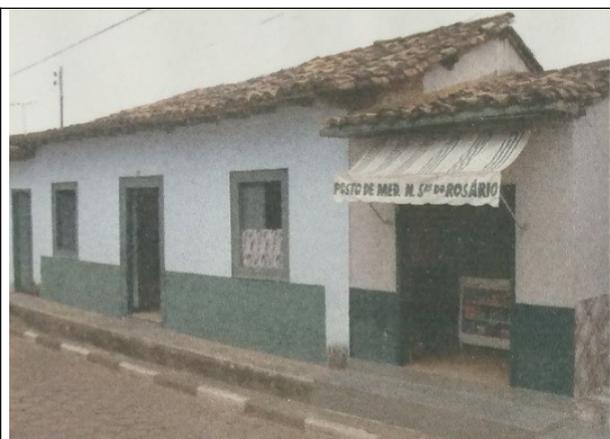
Figura 04 – Detalhe para a pequena farmácia que funcionava à época de 2005, ao lado da edificação.

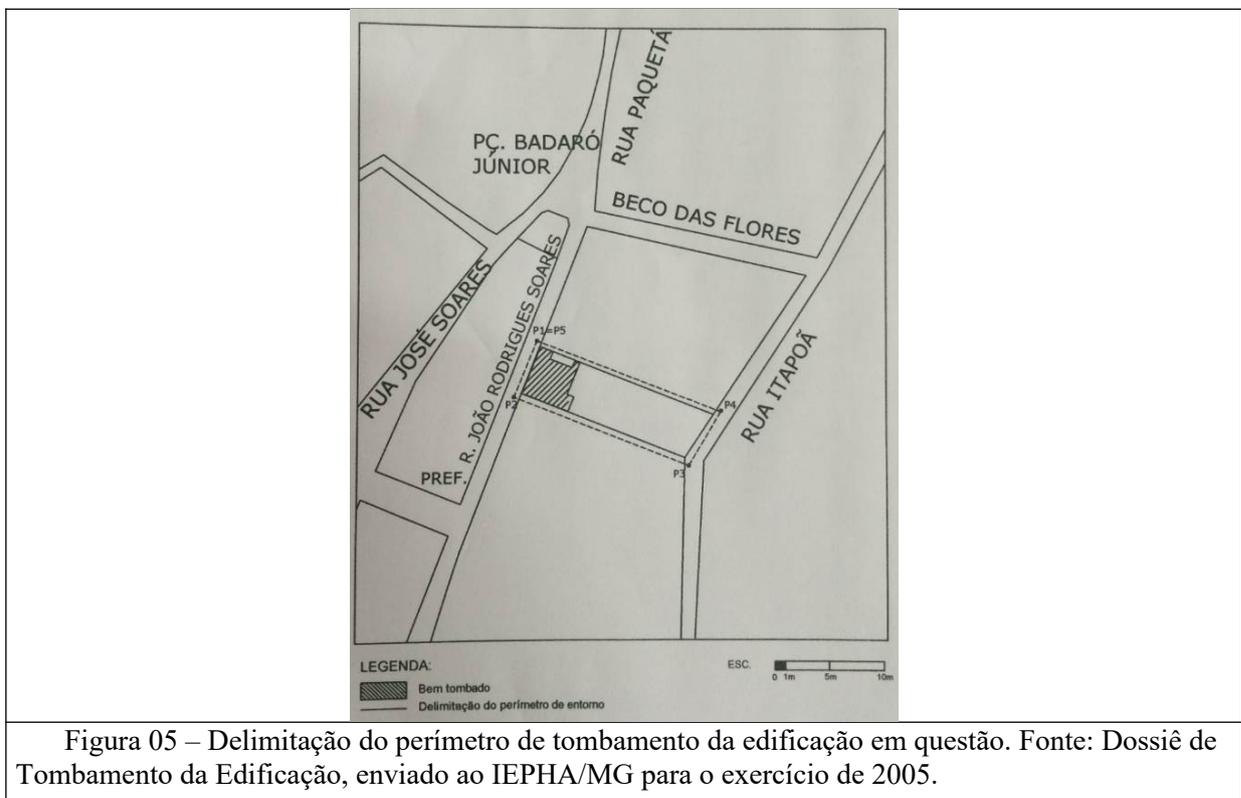
O perímetro de tombamento da Casa localizada à rua João Rodrigues Soares, n.º 45, é delimitado pela poligonal que se inicia no P1, ponto situado à esquerda, na interseção do alinhamento da rua com o eixo da divisa lateral direita. P1 segue em sentido paralelo à rua João Rodrigues Soares, acompanhando o alinhamento da fachada frontal com a rua até o ponto P2. P2 é o ponto de interseção do alinhamento da rua com o eixo da divisa lateral direita. De P2 o eixo de tombamento segue perpendicular à rua Itapõa no alinhamento de divisa do lote com sua lateral direita até P3. P3 é o ponto de interseção do eixo da divisa lateral direita com o alinhamento da Rua Itapõa. P3 segue em sentido paralelo à rua Itapõa, acompanhando o alinhamento da parte posterior do lote até o ponto P4. P4 é o ponto de interseção do alinhamento da rua com o eixo da divisa lateral esquerda. De P4 o eixo de tombamento segue perpendicular à rua João Rodrigues Soares no alinhamento de divisa do lote com sua lateral esquerda até o ponto P5. O ponto P5 equivale a P1, fechando a poligonal.
