**Promotoria Estadual de Defesa do Patrimônio Cultural e Turístico**

**LAUDO TÉCNICO nº 97/2013**

Este laudo técnico tem como objetivo analisar a intervenção realizada no imóvel localizado na rua Juvêncio Policarpo nº 142, Bairro Saudade.

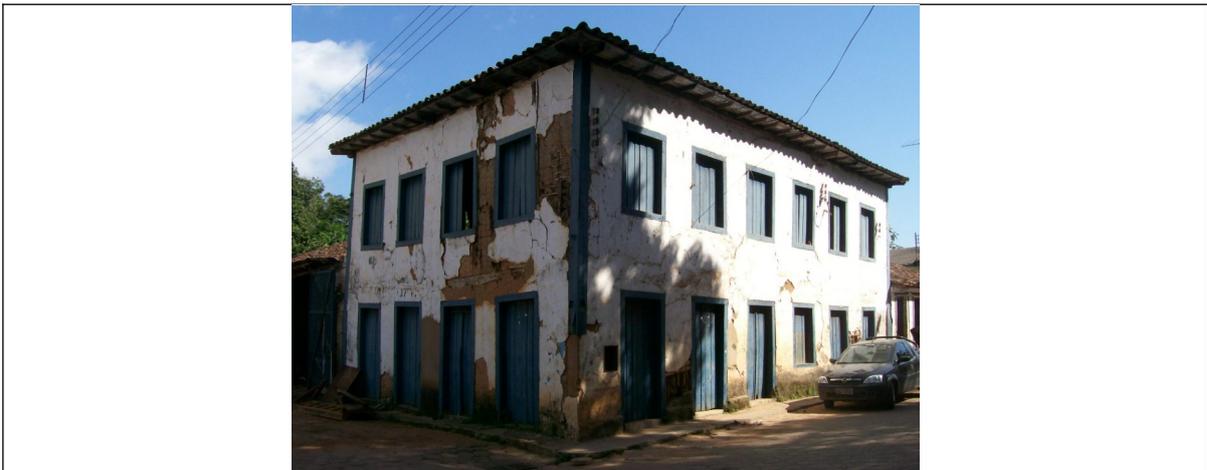
Figura 06- Fachada do imóvel, antes da realização da intervenção.

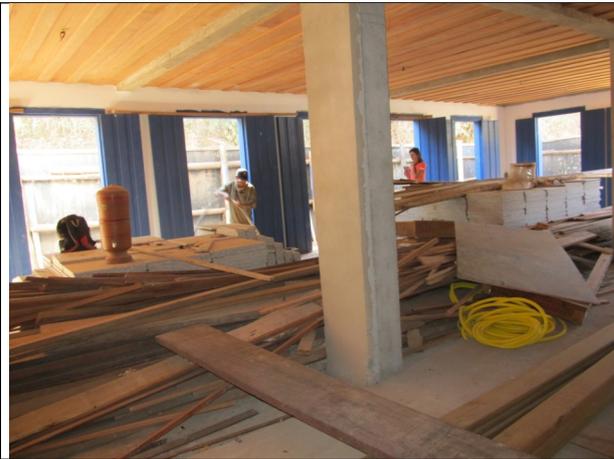
O sistema construtivo utilizado foi estrutura em concreto armado, vedação em alvenarias de tijolos e cobertura em telhas cerâmicas tipo colonial. Internamente os forros são de madeira e o piso do segundo pavimento é em tábuas corridas. As esquadrias seguem as dimensões dos modelos originais, entretanto a forma de abertura é diferente, uma vez que abrem para fora, enquanto originalmente a abertura era para dentro da edificação. Isto alterou consideravelmente a fachada da edificação, anteriormente marcada apenas pela presença dos vãos.

Figura 11 – Vista interna da edificação.

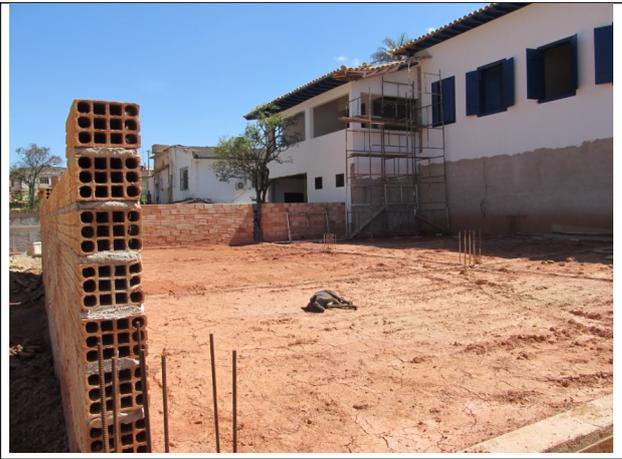
Na data da vistoria verificou-se que o único elemento original utilizado é a calçada em lajeado de pedras. Ressalta-se que nos fundos da edificação foram construídos alicerce e algumas paredes em alvenaria, o que denuncia que a obra será ampliada.

Figura 12 – Obras em andamento nos fundos da edificação.

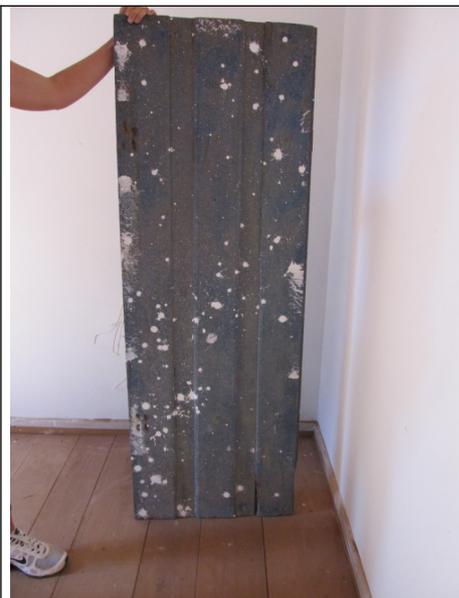
A escada original em madeira, cuja reutilização havia sido exigida pelo Conselho de Patrimônio Cultural, não existe mais. Há no local exemplares de esquadrias originais, passíveis de aproveitamento, que não foram utilizados, sendo substituídos por exemplares novos.

Figura 13 – Esquadria original em bom estado de conservação que não foi utilizada.

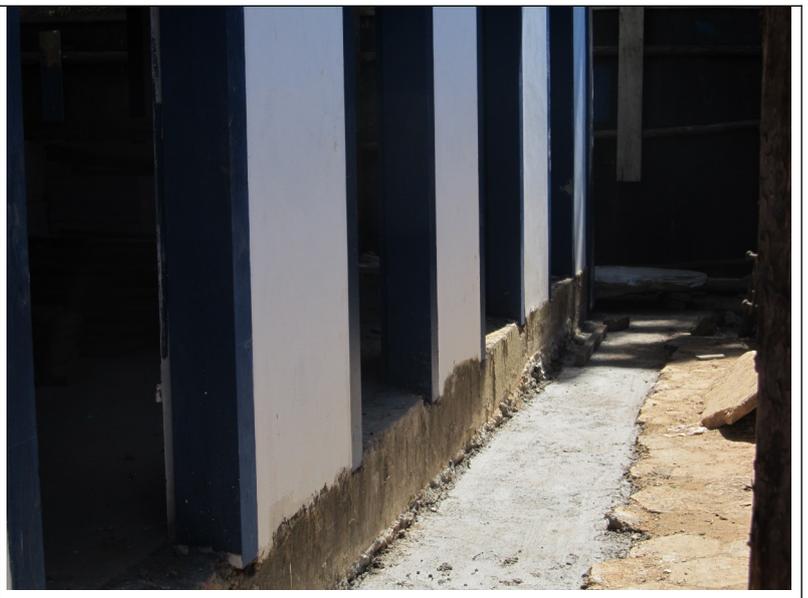
Também foi verificada a criação de grande desnível no acesso da edificação, anteriormente quase rente ao piso.

Figura 14 – Desnível no acesso à edificação.
