Promotoria Estadual de Defesa do Patrimônio Cultural e Turístico

LAUDO TÉCNICO nº 55/2010

Este laudo técnico tem como objetivo analisar as intervenções arquitetônicas realizadas nos imóveis localizados às Ruas Comendador Bernardino 65 e Modesto Justino de Oliveira 122.

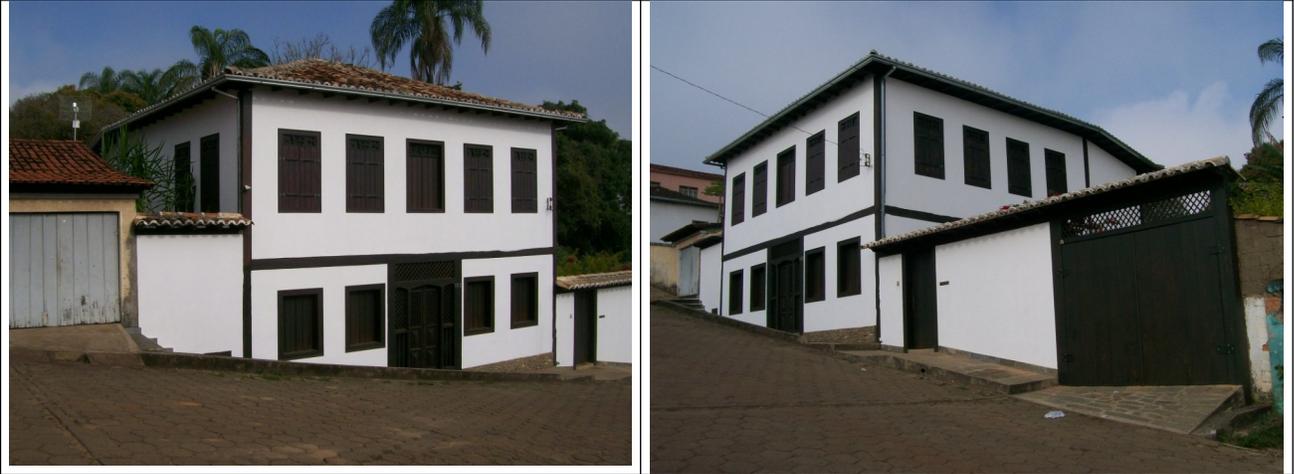
Figuras 04 e 05 – Imagens atuais da edificação.

Verifica-se que houve aparente substituição dos pilares de madeira por concreto, apenas colocando tábuas como arremate na parte externa.

Portanto, pouco restou dos elementos originais que foram substituídos por novos materiais.

As descaracterizações já ocorreram e nada mais poderá ser feito para resgatar a originalidade das edificações em questão. Entretanto, para evitar que ocorram novas descaracterizações de edificações históricas e/ou integrantes do núcleo urbano histórico de Conceição do Mato Dentro, como ocorreu no caso em questão, recomenda-se:

- Intervenções⁶ em edificações históricas, núcleos históricos e no entorno dos mesmos devem ser realizadas por profissionais habilitados conforme DN 83/2008 do Confea.
- Deverão ser obedecidas as recomendações constantes nas Cartas Patrimoniais.
- É necessário equipar tanto a Prefeitura Municipal quanto o Conselho Municipal de Patrimônio Cultural com corpo técnico especializado na área de patrimônio

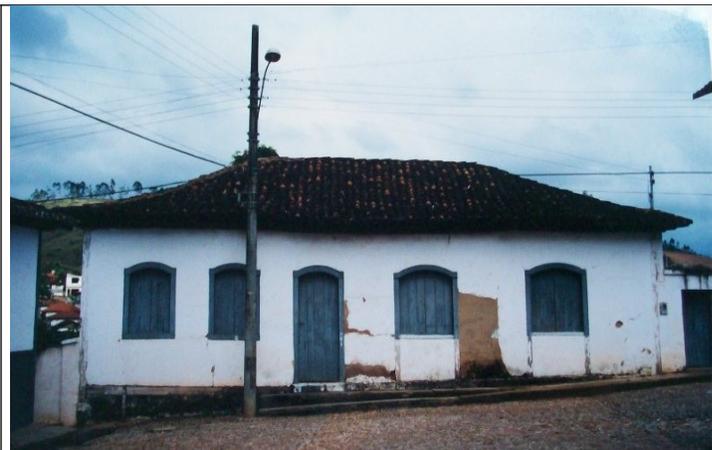
Figura 06 – Fachada antiga da edificação.

O imóvel tombado passou por total reforma e, embora do antigo tenha permanecido apenas as dimensões da fachada, a altimetria e alguns marcos de janelas e portas, a comissão percebeu o cuidado e a preocupação em preservar novos elementos que surgiram com a reforma, como por exemplo, a parede de pedra que ficará em evidência.

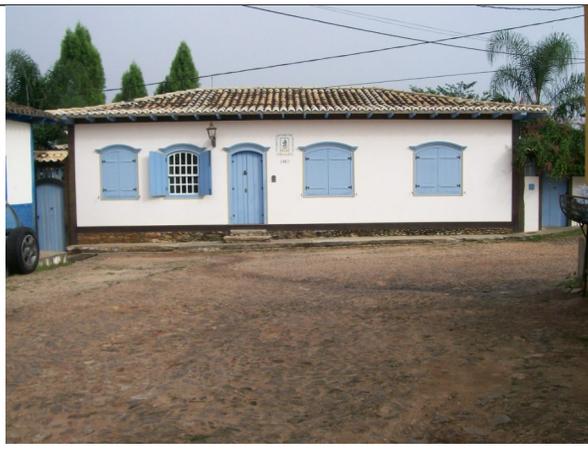
Figura 07 – Fachada atual.

Reconhece que houve zelo dos proprietários na execução da reforma dos seus imóveis. Inclusive, na reforma do imóvel da Rua Comendador Bernardino houve a retirada de poste existente defronte a fachada do imóvel para permitir uma melhor visibilidade da fachada. Entretanto, o que se verificou é que os imóveis em questão foram praticamente demolidos e reconstruídos. Não houve respeito aos valores arquitetônicos que os tornaram mercedores de tombamento municipal. Como foram mantidas as características das fachadas, os imóveis encontram-se integrados à paisagem adjacente, entretanto “falsificações”, cópias dos imóveis antigos, “velhinhos em folha”.

Reconstruções, a exemplo do que ocorreu com as referidas edificações, são condenadas, pois podem criar um “cenário urbano”, desprovido de história, de autenticidade. Contribui para a consagração do fachadismo⁵, proporcionando a destruição sistemática de tipologias históricas.
