LAUDO TÉCNICO n° 39/2010

Este laudo técnico tem como objetivo analisar estado de conservação e indicar medidas necessárias para a preservação do imóvel da Prefeitura Municipal, localizado à Rua Daniel de Carvalho n° 161, centro, município de Conceição do Mato Dentro.

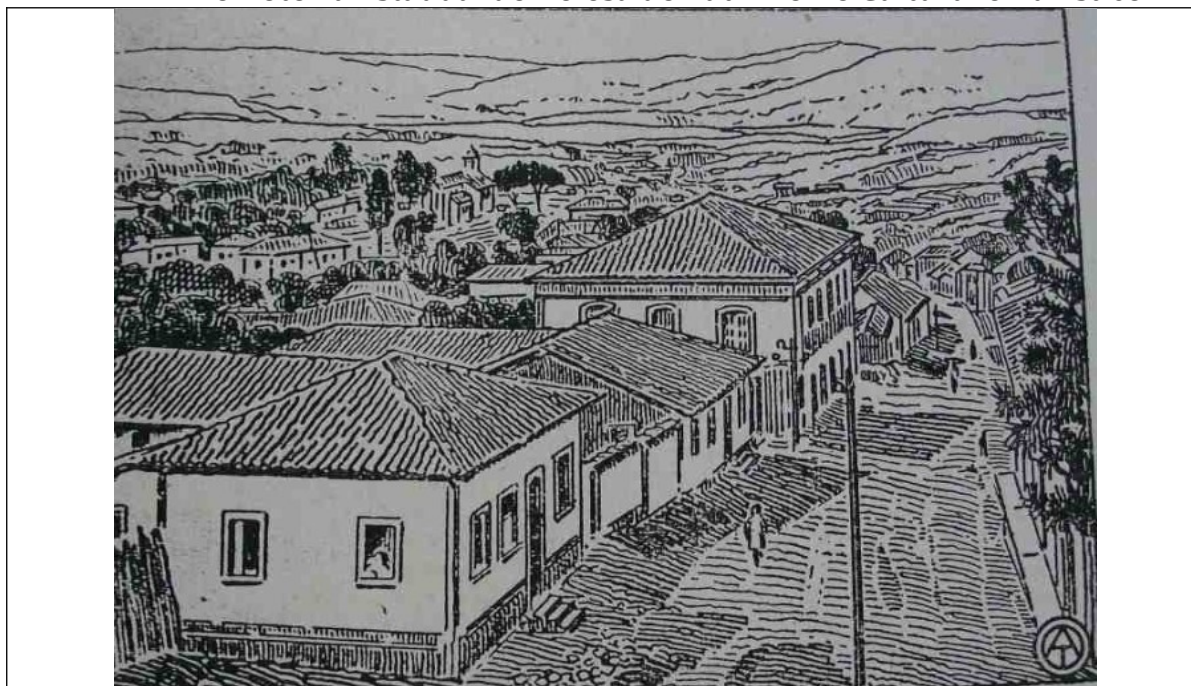
Figura 02 – Desenho das edificações localizadas à rua Direita (atualmente rua Daniel de Carvalho).
 Fonte: Dossiê de tombamento da edificação que abriga, atualmente, o prédio da Prefeitura.

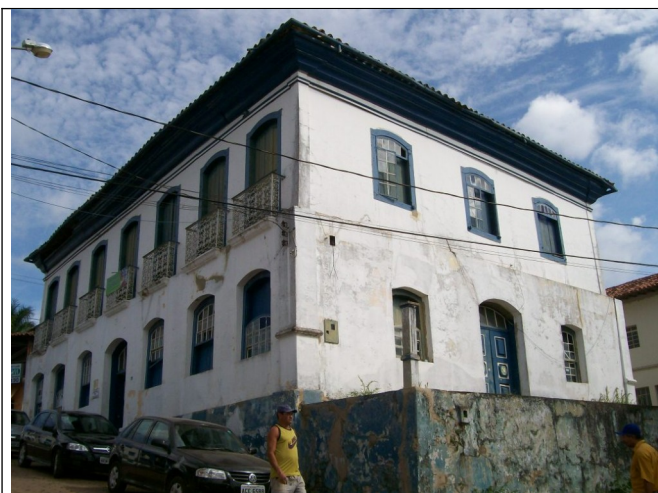
A edificação encontra-se em mau estado de conservação. Apesar deste estado, a estrutura da edificação permanece em estado regular de conservação, o que facilita a recuperação da edificação como um todo.

Figura 06 – Fachada principal e lateral direita.

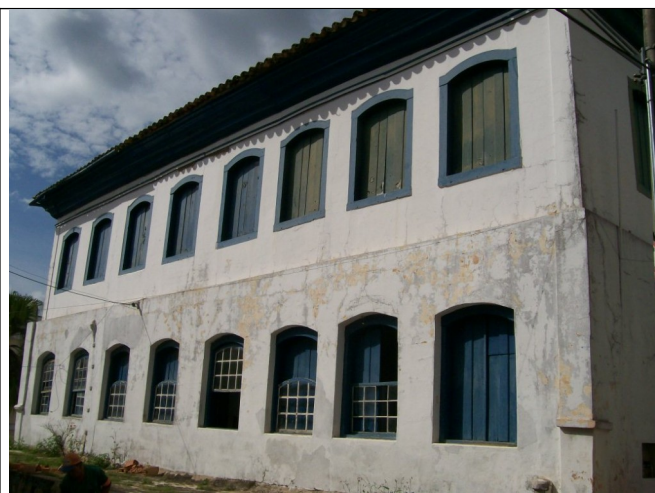
Figura 07 – Fachada dos fundos.

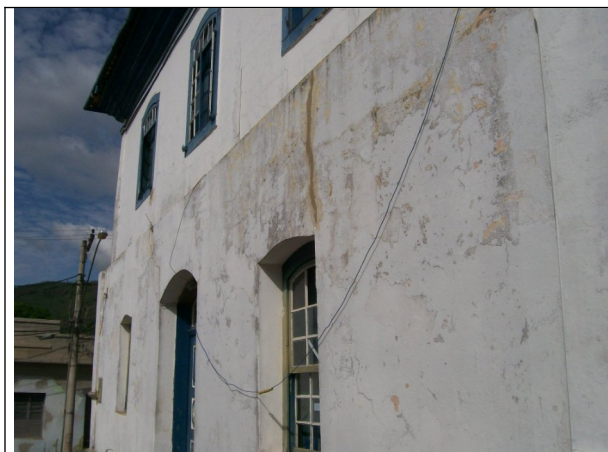
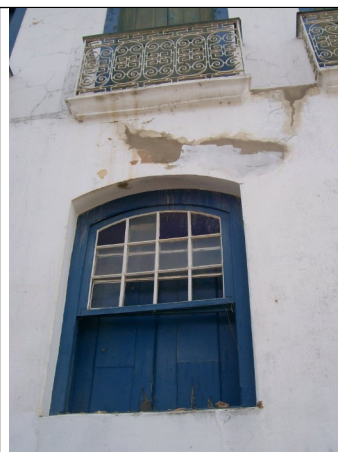
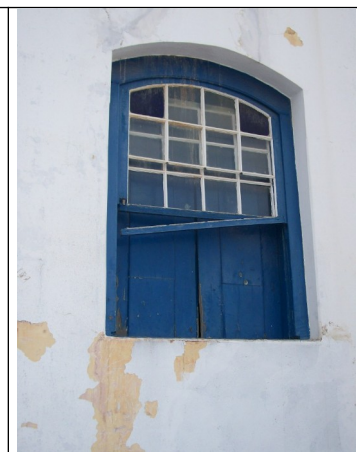
As alvenarias apresentam-se com trincas e manchas de umidade. Em alguns trechos foi utilizada argamassa de cimento em substituição do revestimento original.

As esquadrias apresentam-se desgastadas, com elementos faltantes, trechos apodrecidos devido à umidade, descolamento da pintura, vidros quebrados e ferragens enferrujadas. Os guarda-corpos externos também se encontram oxidados.

Figuras 08 a 10 – Patologias nas alvenarias e esquadrias.

- Selamento das fissuras, reintegração de reboco e pintura. Deverá haver recomposição do reboco, utilizando argamassa compatível com o sistema construtivo existente;

- Recuperação das esquadrias e ferragens, com colocação de vidros e aproveitando o material em bom estado de conservação.
- Imunização de todas as madeiras com ataque de insetos xilófagos;

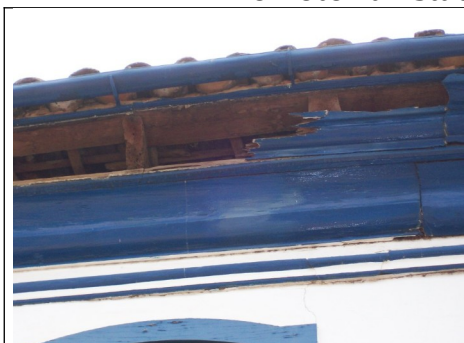
Figura 11 – Trecho faltante na cimalha.

- Cobertura - Deverá ser feita revisão geral em todo madeiramento e telhas, com substituição de algumas peças de sustentação do madeiramento da cobertura, deterioradas pela ação do tempo, umidade e cupins, utilizando madeiras adequadas para este fim e de grande resistência e durabilidade. Sugere-se que sejam retiradas as telhas, com limpeza e reutilização daquelas em bom estado de conservação. Caso não sejam suficientes para vedação de todo o telhado, utilizar as originais como capa e as novas como bica. Sugere-se a amarração de algumas fiadas de telhas, evitando que as mesmas “escorram”. Também deverá haver recuperação das cimalthas;

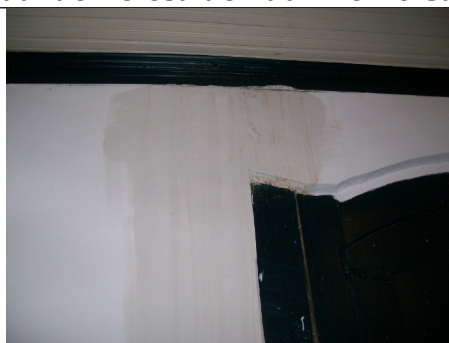
Figura 12 – Presença de umidade nas alvenarias internas.

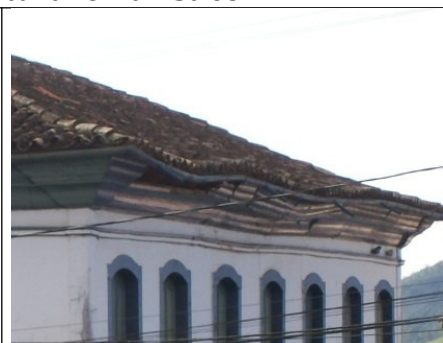
A cobertura apresenta-se com ondulações e telhas antigas e escorridas, que provoca infiltrações no interior da edificação. A presença de água prejudicou o forro de madeira do segundo pavimento, que se encontra deteriorado e com lacunas.

Figura 13 – Ondulações na cobertura.

- Cobertura - colocação imediata de lona sobre a cobertura (evitar a utilização de lona preta devido a sua baixa durabilidade), de modo a conter as infiltrações, que aceleram o processo de degradação do imóvel.

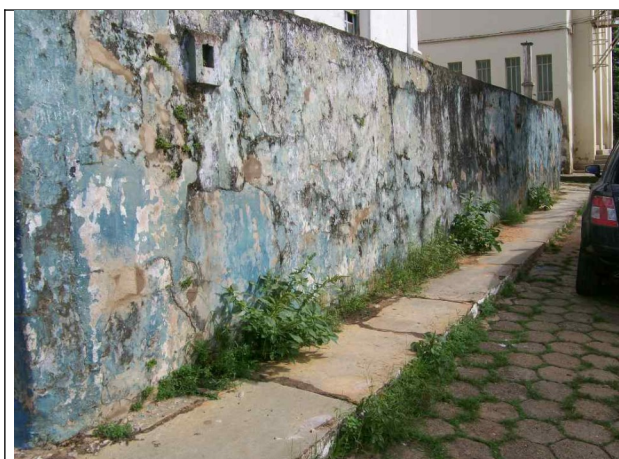
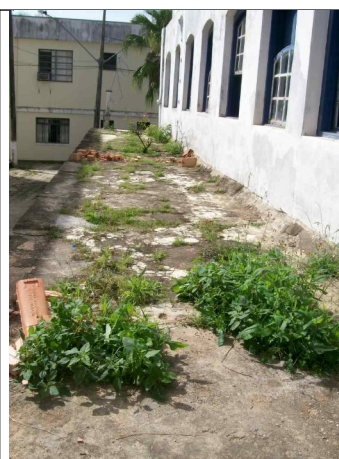
O piso do terraço do primeiro pavimento encontra-se com várias trincas e presença de plantas invasoras.

Figuras 14 e 15 – Trincas e plantas invasoras no piso e alvenaria no pátio externo.

- A limpeza do pátio e da área interna do imóvel também são medidas emergenciais, para evitar a proliferação de animais e acúmulo de umidade junto à base da edificação.

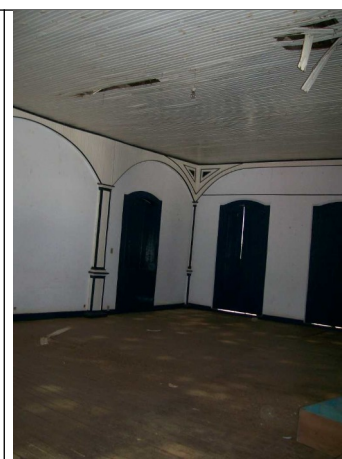
Figura 16 – Salão do segundo pavimento.

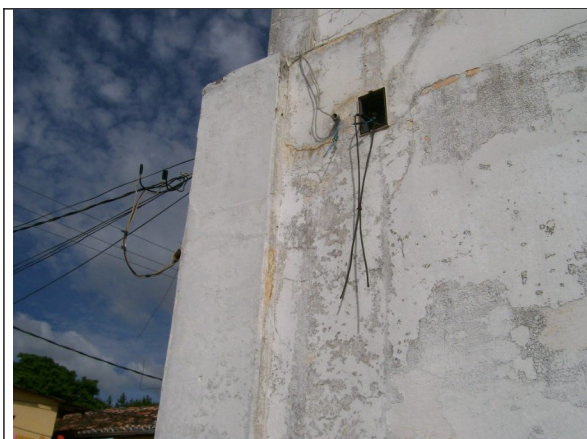
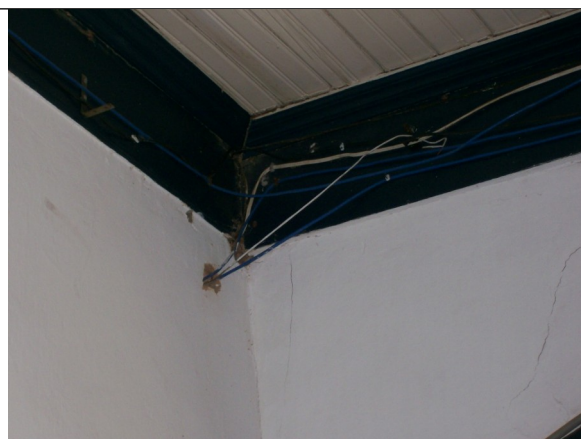
Há gambiarras elétricas e fiação aparente, junto à umidade e às estruturas de madeira, o que expõe o imóvel a riscos de incêndios. Não há equipamentos de prevenção e combate a incêndio e pânico em nenhum dos pavimentos da edificação.

Figuras 17 e 18 – Fiação exposta junto à umidade e gambiarras elétricas.

- Deverá haver o desligamento da energia da área não utilizada do imóvel para evitar curtos circuitos. Posteriormente, deverá haver elaboração e execução de projeto elétrico¹¹ para toda a edificação. O projeto de instalação elétrica deve ser desenvolvido para atender as necessidades básicas, obedecendo aos critérios de funcionalidade operacional, facilidade de manutenção, utilização de materiais nacionais de fácil aquisição e de boa qualidade, padronização de materiais, harmonia de conjunto, economia e, sobretudo segurança. Todos os materiais utilizados devem possuir a certificação do Instituto Nacional de Metrologia, Normalização e Qualidade Industrial – INMETRO.

- Elaboração e execução de projeto de Prevenção e Combate a incêndio e Pânico.
