NOTA TÉCNICA nº 75/2016

1. **OBJETO:** Prefeitura Municipal de Conceição do Mato Dentro.
2. **ENDEREÇO:** Rua Daniel de Carvalho nº 161.
3. **MUNICÍPIO:** Conceição do Mato Dentro
4. **GRAU DE PROTEÇÃO:** Tombamento Municipal..
5. **OBJETIVO:** Análise das intervenções realizadas no imóvel de valor cultural.
6. **ANÁLISE TÉCNICA**

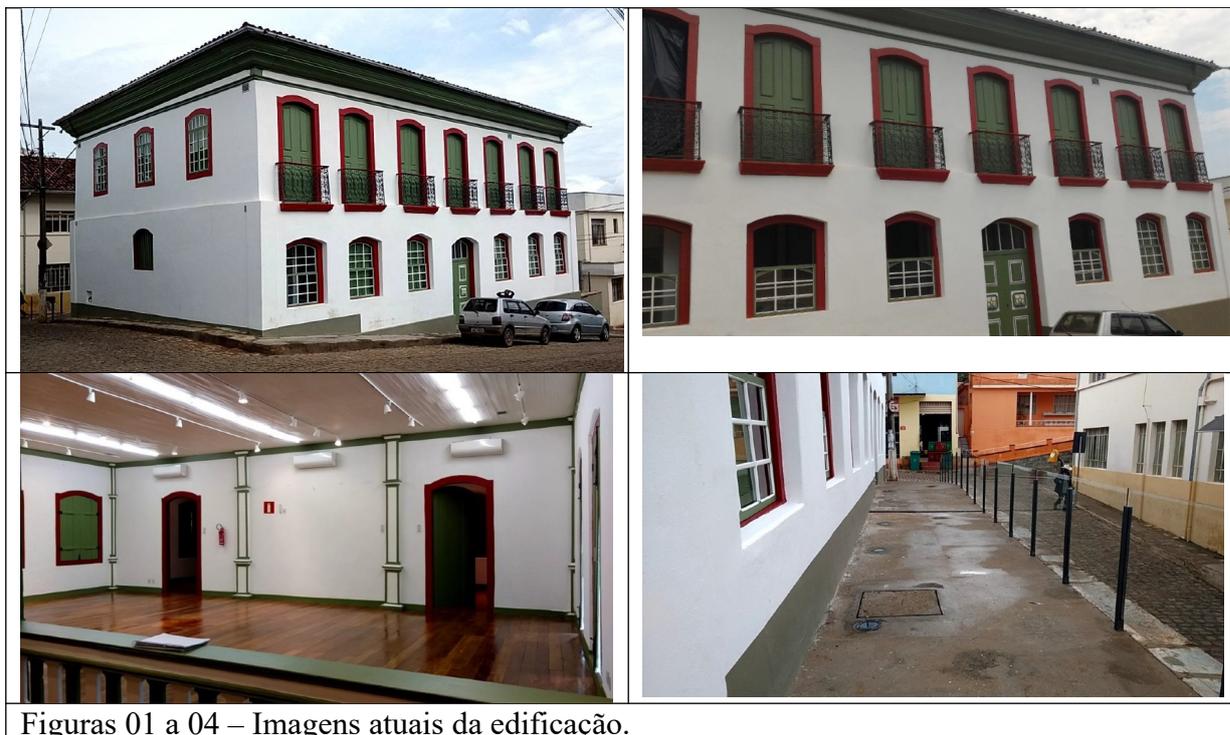
Figuras 01 a 04 – Imagens atuais da edificação.

Constatou-se que foram necessários alguns ajustes e/ou pequenas alterações na proposta original ao longo da obra de restauro, como por exemplo, o acabamento dos rodafornos do segundo pavimento, originalmente arqueados, em madeira com desenhos geométricos frisados, que não foram executados.

Entretanto, trata-se de alterações pontuais que não comprometem a leitura e a unidade do projeto, podendo ser desconsiderados tendo em vista o avançado estágio da obra, já nos acabamentos finais.

- Vistoria técnica do Conselho Municipal de Patrimônio Cultural de Conceição do Mato Dentro após a conclusão das obras, para o recebimento da mesma.
- Providenciar cópia do caderno de obras que deverá ficar disponível para consultas, preferencialmente junto com o Dossiê de Tombamento do imóvel.

- Instalar placa contendo informações históricas a respeito da edificação, conforme o antigo modelo que se encontrava afixado no imóvel, devendo ser acrescida informação a respeito da restauração do imóvel.
- Promover uso ao prédio, compatível com as suas características.
- Adotar, ao longo dos anos, as medidas de manutenção e conservação preventiva com o objetivo de manter a qualidade dos serviços executados.
