Promotoria Estadual de Defesa do Patrimônio Cultural e Turístico

NOTA TÉCNICA nº 107/2013

- I. **Identificação do bem cultural:** Parque das Águas de Contendas.
- II. **Município:** Conceição do Rio Verde – distrito de Contendas.
- III. **Objetivo:** Análise do estado de conservação e medidas necessárias para a preservação do imóvel.
- IV. **Proprietário:** Codemig / Município de Conceição do Rio Verde.
- V. **Breve Histórico**

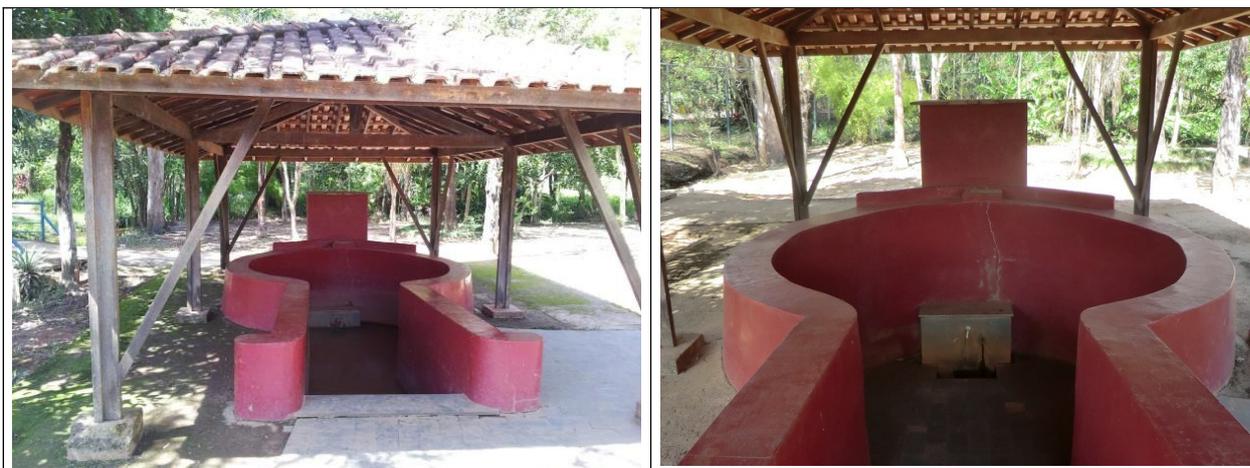
A Fonte Gasosa é conhecida como Moringa, por possuir sua planta em formato que lembra este objeto.

Figuras 07 e 08 – Fonte Gasosa.

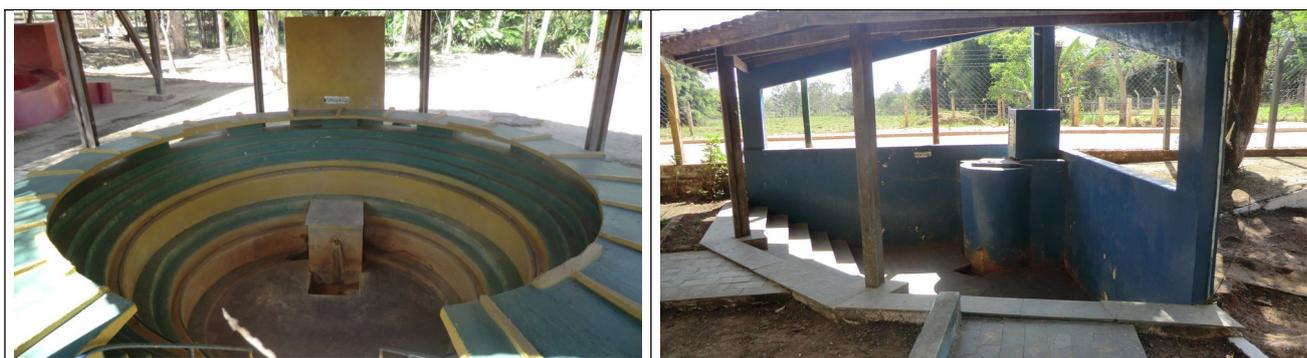
A Fonte Ferruginosa é conhecida como Maracanã, por ser uma pequena reprodução do Estádio do Maracanã. A Fonte Magnesiana tem o nome de Fonte Leque, por sua planta lembrar o formato de um leque.

Figuras 09 e 10: Fontes ferruginosa e magnesiana.

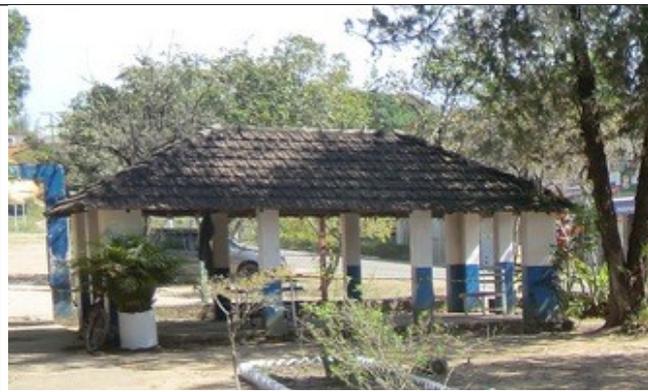
Construída na mesma época das fontes, a área para jogos localiza-se nas proximidades da entrada secundária do Parque e se constitui apenas de um piso um pouco mais elevado com relação ao nível médio deste, revestido com pedra São Tomé. Possui pilares de concreto que sustentam a cobertura que tem estrutura em madeira e telhas cerâmicas do tipo francesas.

Figura 15 – Local para jogos.

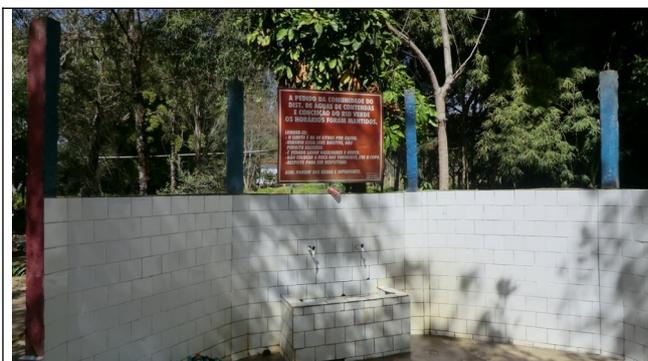
À esquerda de quem entra no parque há local onde os moradores locais e visitantes do parque podem coletar, em seu próprio vasilhame, a mesma água extraída pela empresa Superfonte, obedecendo a um limite, que é de 40 litros por veículo.

Figura 16 – Local de coleta de água pela população e visitantes.

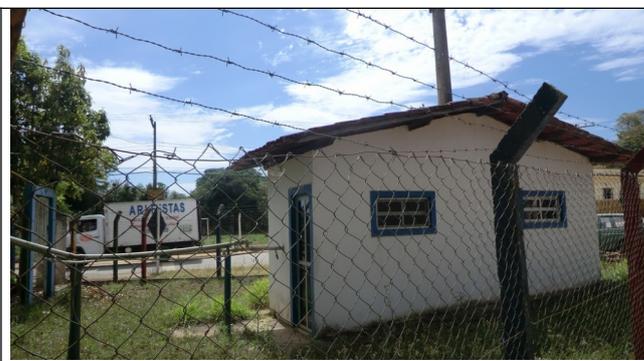
A edificação onde se encontra a bomba que faz a captação das águas comercializadas pela Superfonte localiza-se nas proximidades da entrada principal do Parque e é bastante

simples, possuindo estrutura em concreto armado e vedações em alvenaria. Sua cobertura tem estrutura em madeira e telhas cerâmicas, as vedações dos vãos são feitas por portas e janelas de alumínio e acrílico. Essa edificação é mantida em uma área restrita em relação ao Parque, com cercamento e um portão que permite acesso ao mesmo.

Figura 17 – Edificação que abriga a bomba da Superfonte.

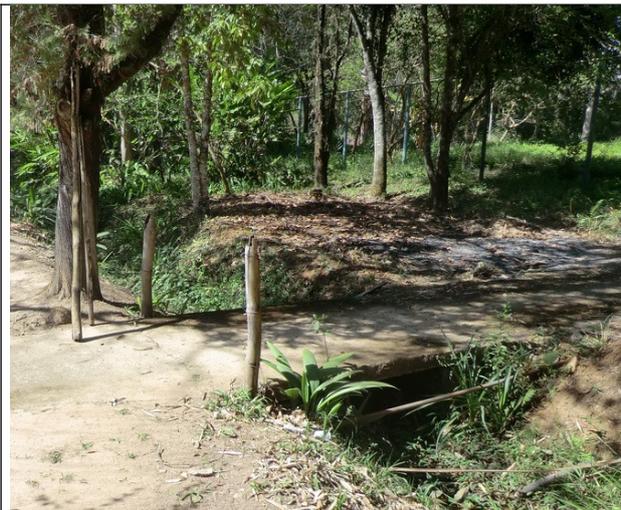
Figura 18 – Ponte em mau estado de conservação e sem a devida proteção.

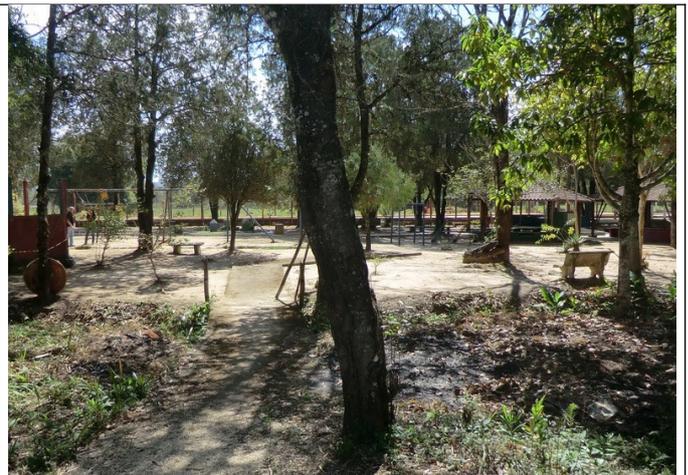
Figura 19 – Ausência de tratamento paisagístico.

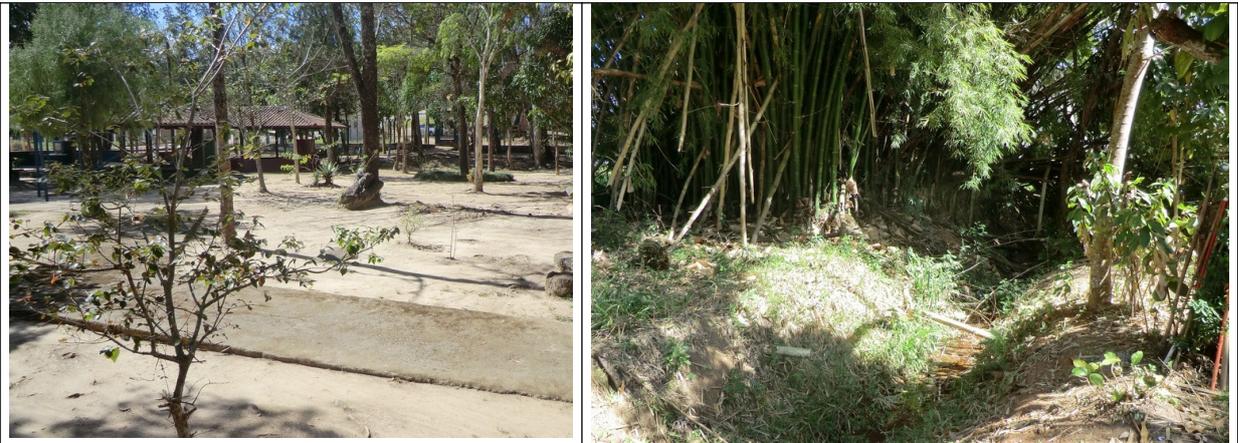
Figuras 20 e 21 – Ausência de tratamento paisagístico.

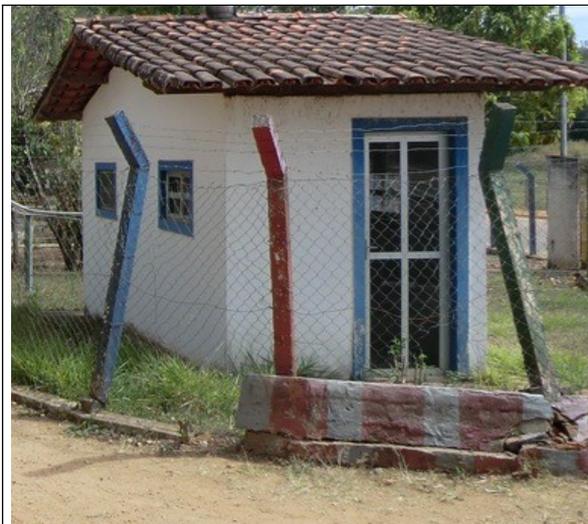
Figura 22 – Danos no fechamento do parque.

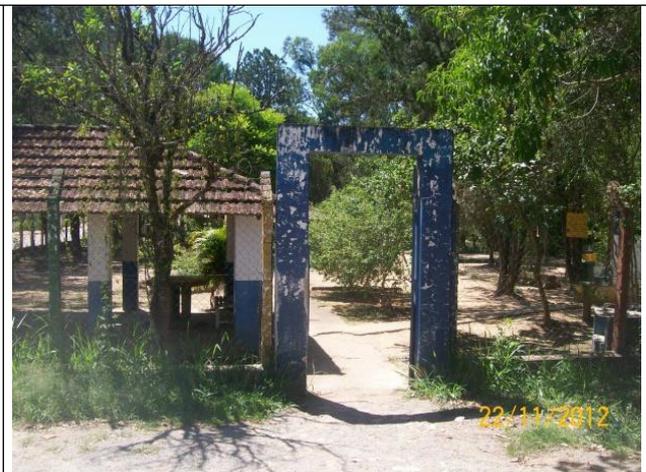
Figura 23 – Pouca valorização dos acessos.

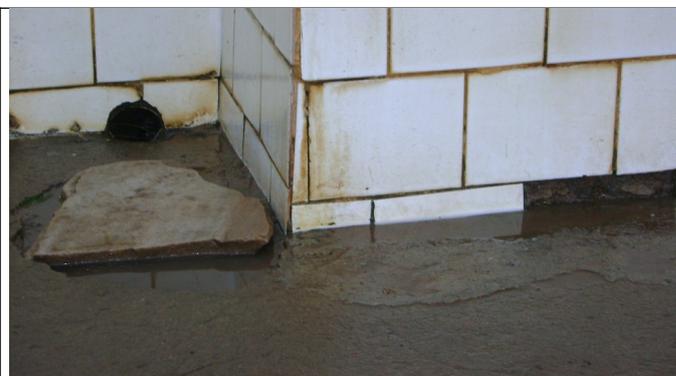
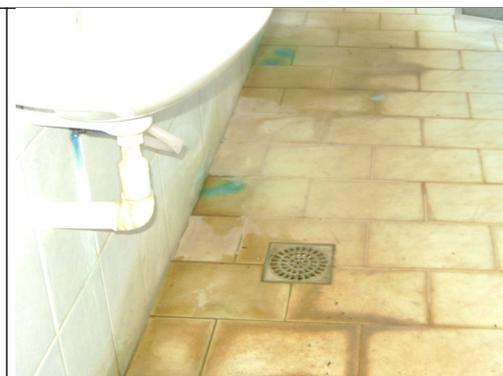
Figuras 24 e 25 – Patologias nas edificações.

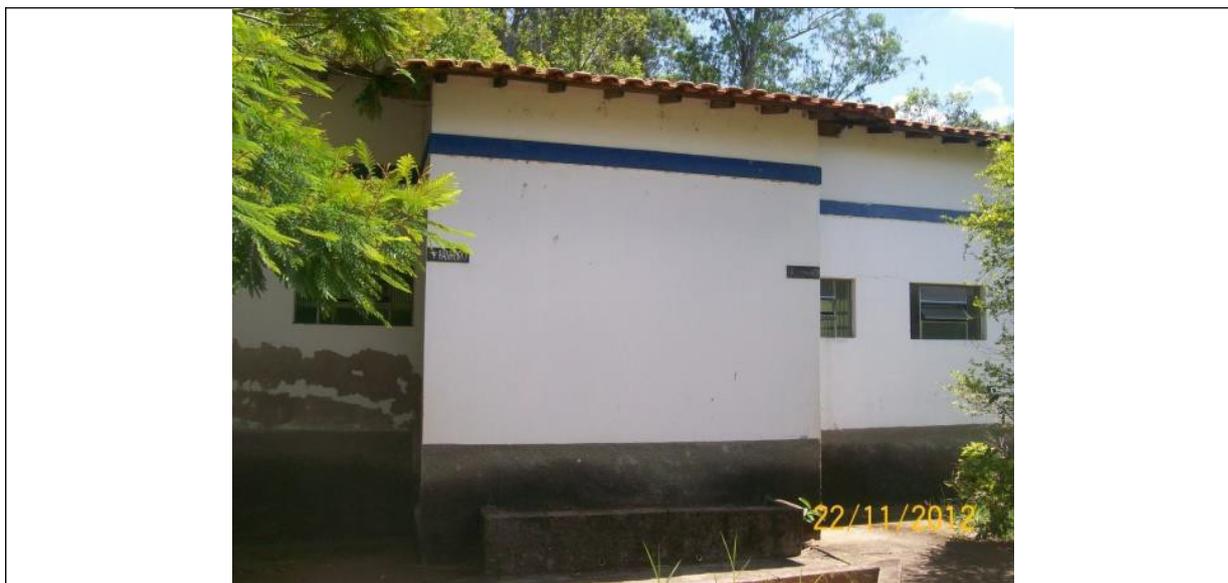
Figura 26 – Edificação que abriga os banheiros com descolamento de pintura e vidros quebrados.

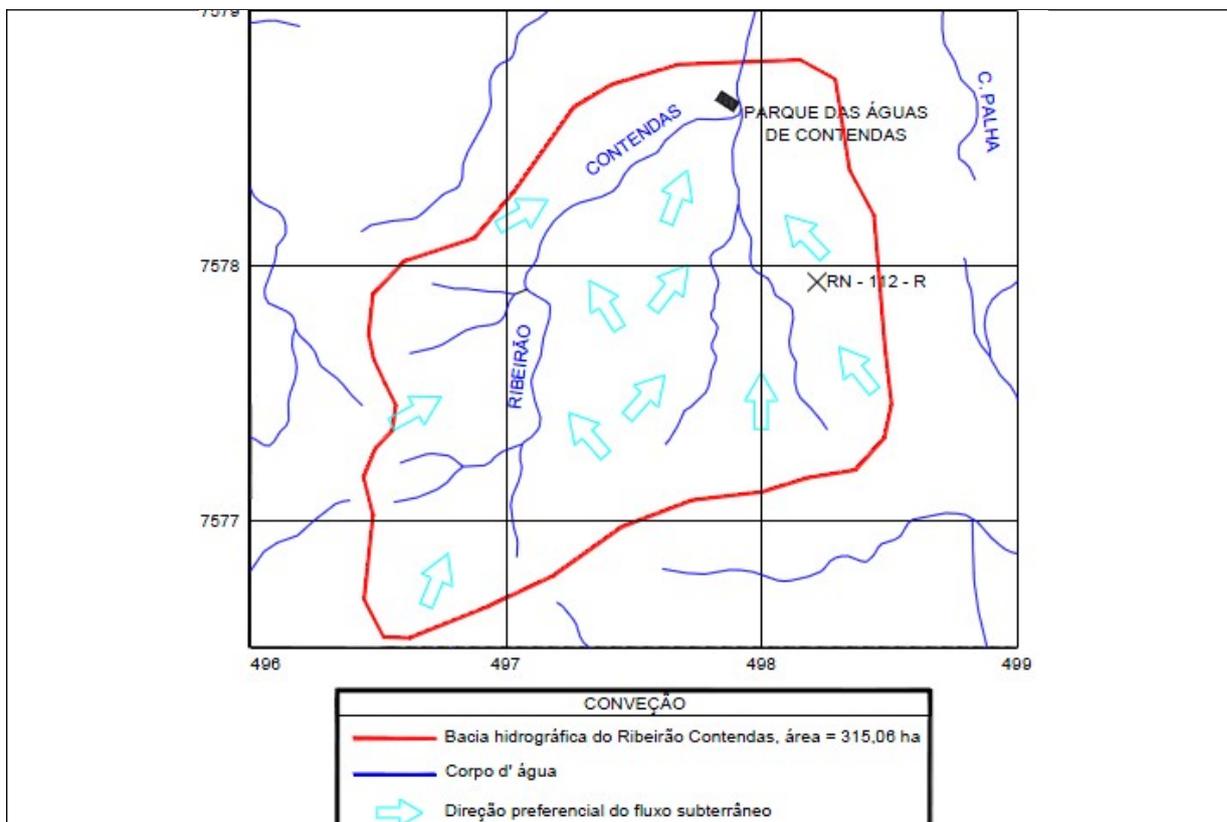
O Diagnóstico Ambiental do Parque das Águas de Contendas, elaborado pela empresa EME Engenharia Ambiental em abril de 2013, descreve que a área de drenagem a montante das fontes hidrominerais do Parque de Águas de Contendas é a própria bacia hidrográfica do Ribeirão Contendas, da sua nascente até as proximidades das captações no interior do Parque, tendo um perímetro de 7.220 m e uma área de cerca de 315 ha. Segundo CPRM (1999), a Bacia Hidrográfica do Ribeirão Contendas tem 79,5% de suas matas preservadas, 18,3 % de pastos e 2,2% de área urbana.

Figura 27 – Bacia Hidrográfica do Ribeirão Contendas, a montante do parque. Fonte: Diagnóstico Ambiental do Parque das Águas de Contendas, elaborado pela empresa EME Engenharia Ambiental.

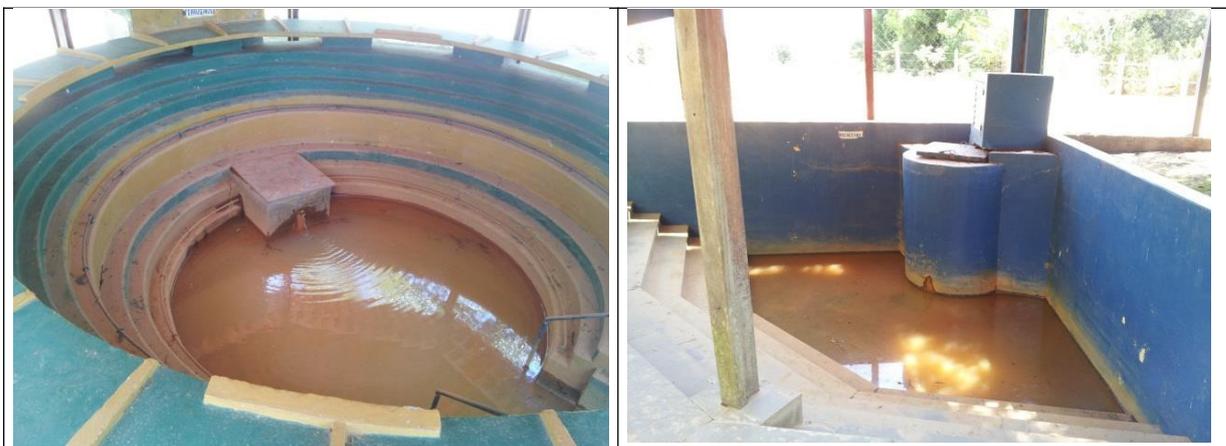
O relatório elaborado confirma a afirmação de que o Parque, localizado em parte da bacia Ribeirão Contendas, sofre com as cheias desse corpo d'água, possuindo histórico de alagamento em toda a sua extensão, prejudicando a estrutura física e construtiva das fontes hidrominerais e colocando em dúvida a qualidade de suas águas. Informa que há a jusante uma galeria de travessia da rodovia que não suporta a vazão de cheia, proveniente de toda a

área de recarga, formando um represamento e conseqüentemente inundando boa parte do parque e criando grande assoreamento e entupimento da saída das fontes.

Figuras 28 e 29: Fontes ferruginosa e magnésiana alagadas. Imagens de janeiro de 2013. Fonte: Diagnóstico Ambiental do Parque das Águas de Contendas, elaborado pela empresa EME Engenharia Ambiental.

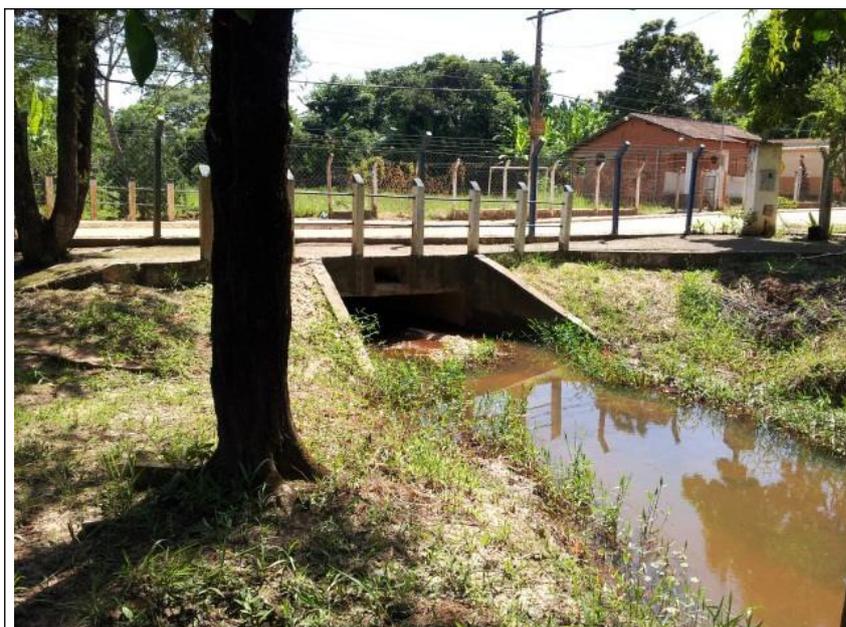
Figura 30 : Ribeirão Contendas em janeiro de 2013. Fonte: Diagnóstico Ambiental do Parque das Águas de Contendas, elaborado pela empresa EME Engenharia Ambiental.
