LAUDO TÉCNICO N ° 26/2012

- I. **Assunto:** Achados arqueológicos encontrados durante a realização de obras pelo DER para abertura de uma rodovia no Distrito de Alto Maranhão em Congonhas. Esta rodovia faria a ligação entre a BR-040 e os municípios de Jeceaba e São Brás do Suaçuí.
- II. **Localização:** Congonhas- Distrito de Alto Maranhão

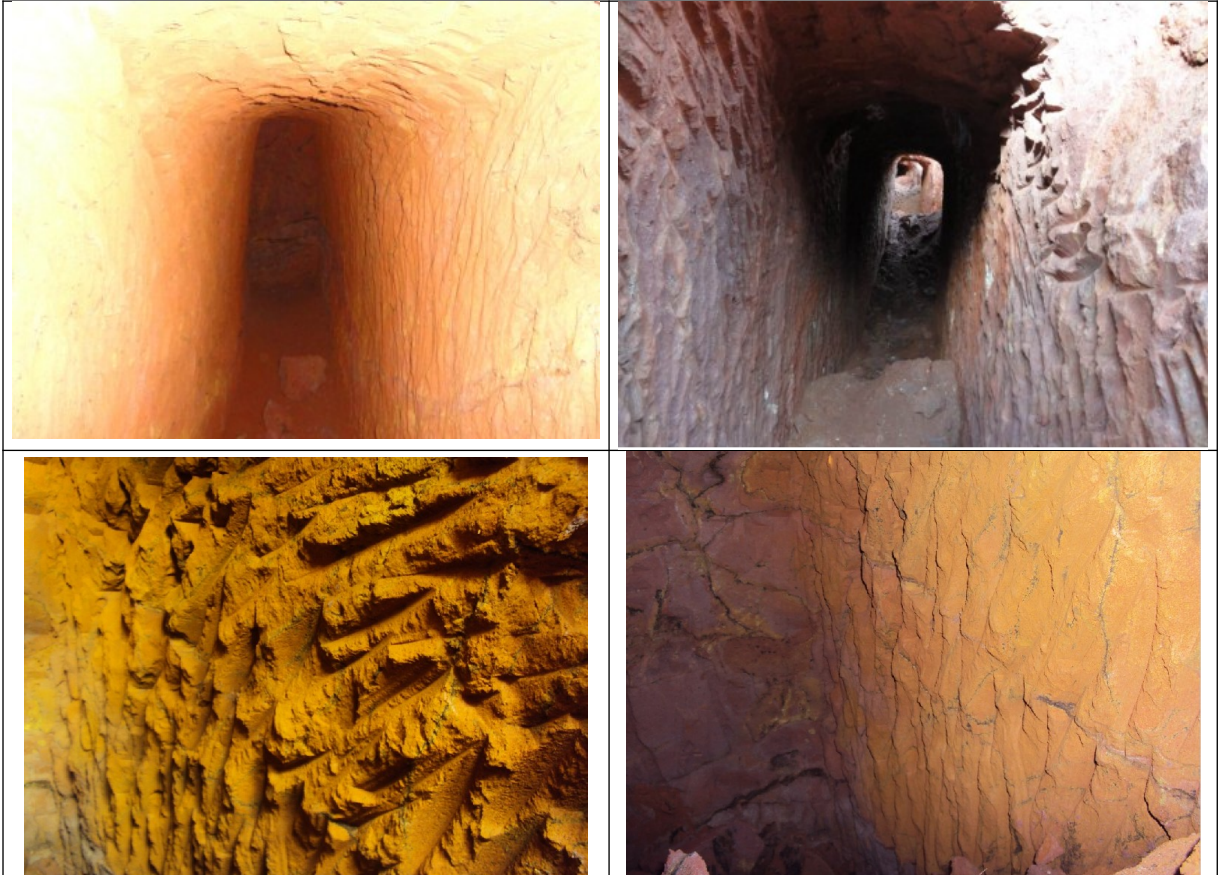
As primeiras imagens a que tivemos acesso mostram um túnel de considerável proporção, permitindo visualizar diferentes colorações, bem como marcas de ferramentas rudimentares em suas paredes internas. A partir destas evidências foi levantada a hipótese de que possa se tratar de galeria remanescente de mineração antiga, possivelmente de ouro.

Figuras 03, 04, 05 e 06- Primeiras imagens do túnel e detalhes de suas paredes internas após a descoberta. Fonte: Documentação fotográfica juntada aos autos.

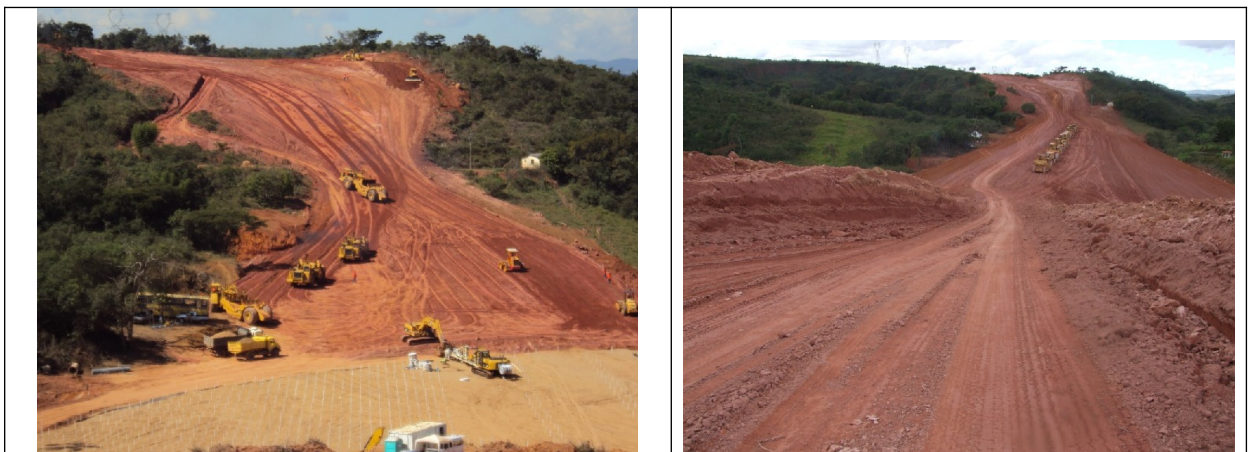
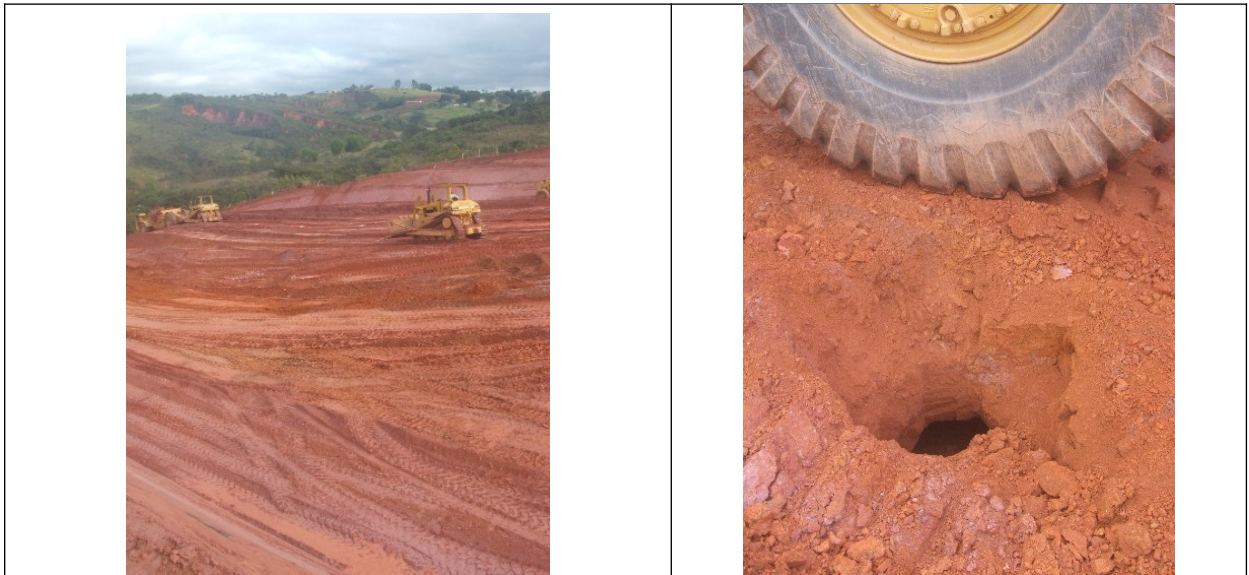
Sabe-se que no local de obras para construção da rodovia houve intensa movimentação de terra. A empresa responsável pelo empreendimento da rodovia utilizou máquinas pesadas para realização da terraplenagem do terreno, sem se preocupar com os impactos que poderiam ser provocados. Um dia após a divulgação da descoberta, os túneis estavam quase que totalmente cobertos.

Figuras 08, 09, 10 e 11- Imagens das máquinas utilizadas nas obras de construção da rodovia. Fonte: Documentação fotográfica juntada aos autos.

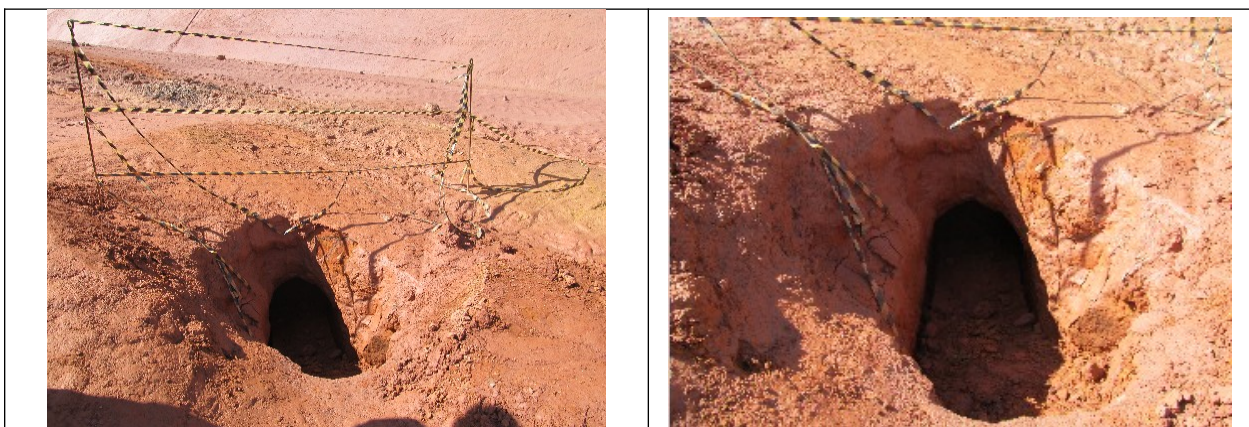
No dia da vistoria verificou-se que pouco restou do túnel encontrado nas obras de construção da rodovia (S 20°33.733' e W 043° 51.392'). Apesar dos graves danos já sofridos, o pequeno trecho restante da galeria está demarcado por fitas de proteção. A diferença entre as primeiras imagens divulgadas do achado arqueológico e as imagens da recente vistoria evidenciam um cenário de destruição e desrespeito ao patrimônio arqueológico no município de Congonhas.

Figuras 12 e 13- Fotografias do túnel feitas durante a vistoria de 16/06/2012.

- que as obras de construção da rodovia sejam paralisadas de forma total e imediata**
- que a lei seja cumprida com a punição dos que destruíram deliberadamente o patrimônio arqueológico**
- que seja realizado um trabalho como, a lei determina, de pesquisa (prospecção) e salvamento (se for o caso);**
- que os trabalhos de arqueologia sejam acompanhados (fiscalizados) por arqueólogo de confiança do MP para evitar novas destruições.**

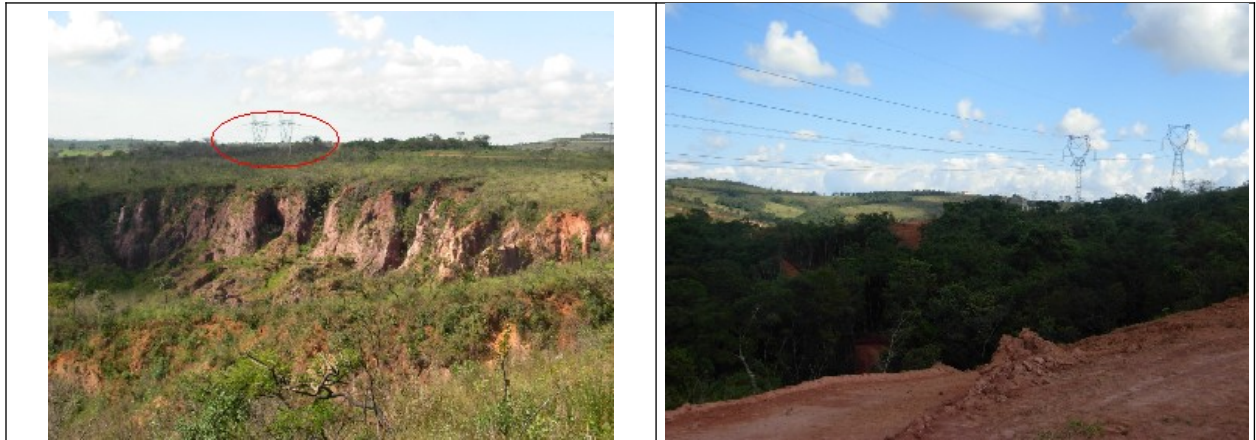
Na área de entorno do achado arqueológico, verificou-se a existência de linhas de transmissão de energia elétrica que cortam cavas de mineração antiga, bem como placas da Gasmig indicando a passagem de gasoduto pela região. A obra de construção da rodovia seria mais um fator de ameaça ao patrimônio arqueológico na região que, segundo informações orais, também será área de passagem de um mineroduto da empresa Ferrous.

Figura 14 e 15- Torres de transmissão de energia elétrica (assinaladas de vermelho na 1ª imagem) instaladas numa cava de mineração antiga.

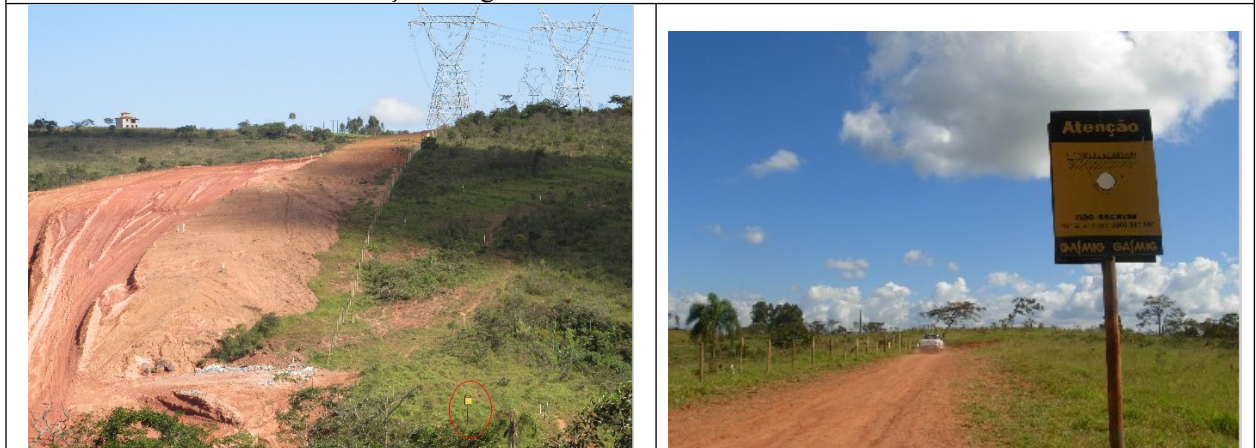
Figura 16 e 17- Terreno de realização das obras, destacando movimentação de terra, presença de torres de transmissão de energia ao fundo e placa indicando existência de gasoduto (assinalada de vermelho na 1ª imagem).

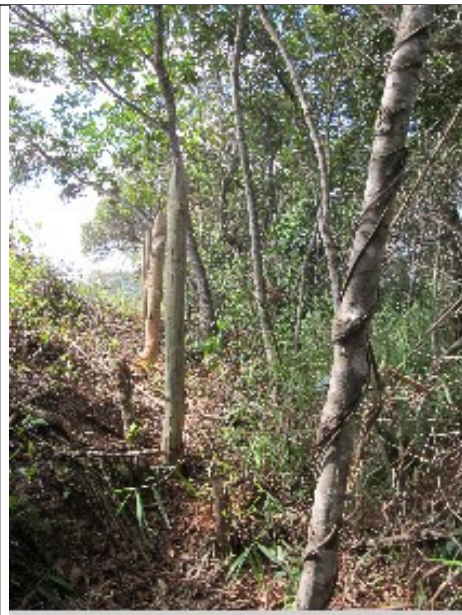
Percorrendo área adjacente às obras da rodovia, foi possível identificar a ocorrência de diversos vestígios arqueológicos, tais como canais e estradas antigas que se encontram protegidos pela cobertura vegetal. A presença de cavas de mineração antiga também foi identificada, mostrando que a área apresenta alto potencial arqueológico que, infelizmente, não foi considerado para realização das diversas intervenções ocorridas na região.

Figura 18- Vestígio arqueológico identificado: antiga estrada remanescente na região.
