LAUDO TÉCNICO N ° 27/2012

- I. **Assunto:** Denúncia relativa ao terreno conhecido como Santa Vitória, localizado entre o bairro Jardim Profeta e o Distrito de Lobo Leite em Congonhas.
- II. **Localização:** Congonhas

V. Análise Técnica:

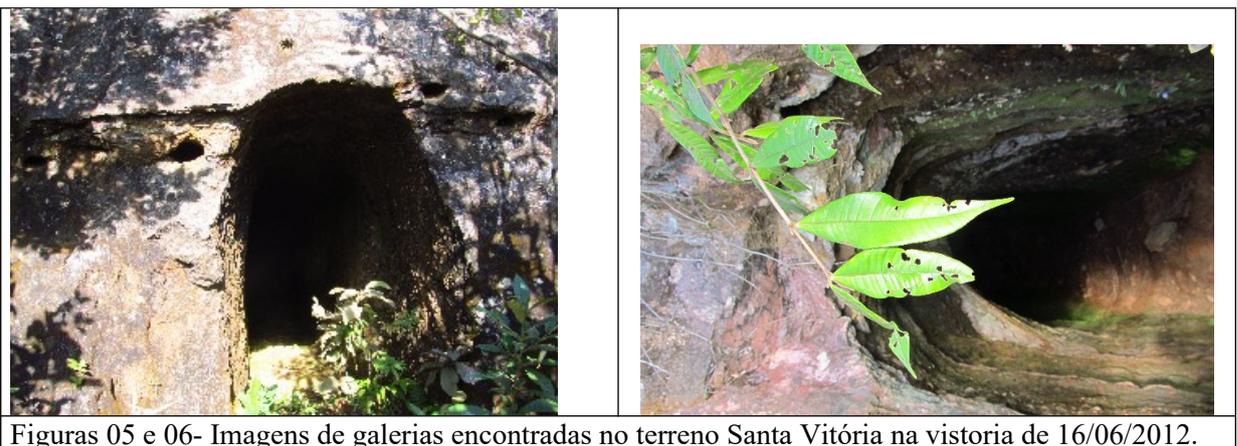
Inicialmente, verificamos que a área é bastante extensa e conta com a presença a de diversas galerias, possivelmente remanescentes de exploração aurífera colonial.

Figuras 05 e 06- Imagens de galerias encontradas no terreno Santa Vitória na vistoria de 16/06/2012.

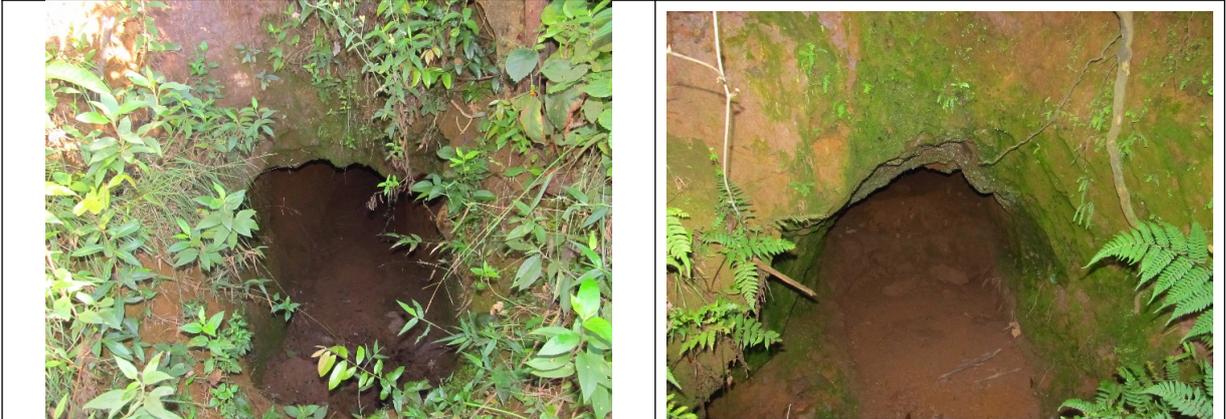
Figuras 07 e 08- Imagens de galerias encontradas no terreno Santa Vitória na vistoria de 16/06/2012.

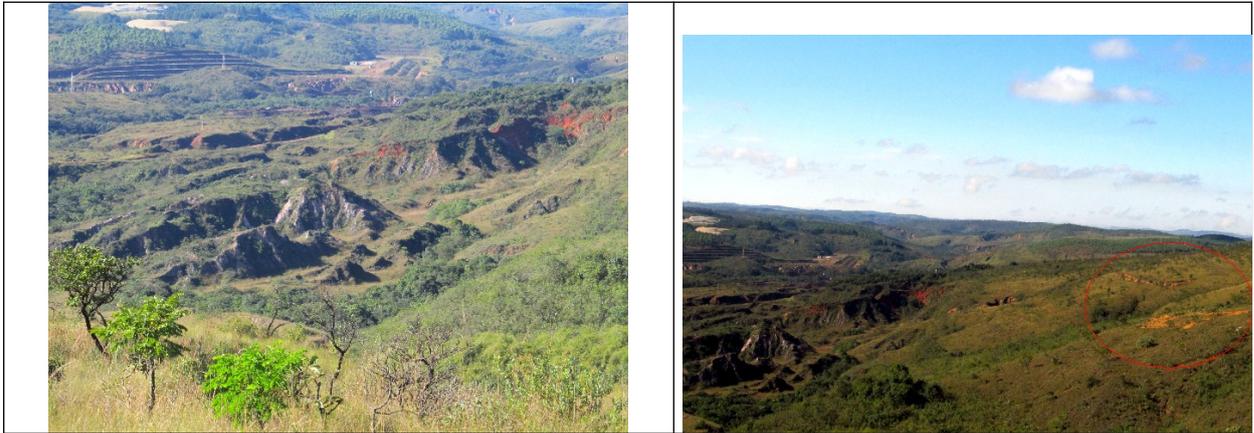
Verificamos ainda no terreno Santa Vitória a existência de uma grande cava de **mineração antiga**, que se encontra inserida numa paisagem que já sofre impactos decorrentes da abertura de diversas estradas na região.

Figuras 10 e 11- Imagens de cava de mineração antiga. Na 2ª imagem estradas próximas foram assinaladas de vermelho.

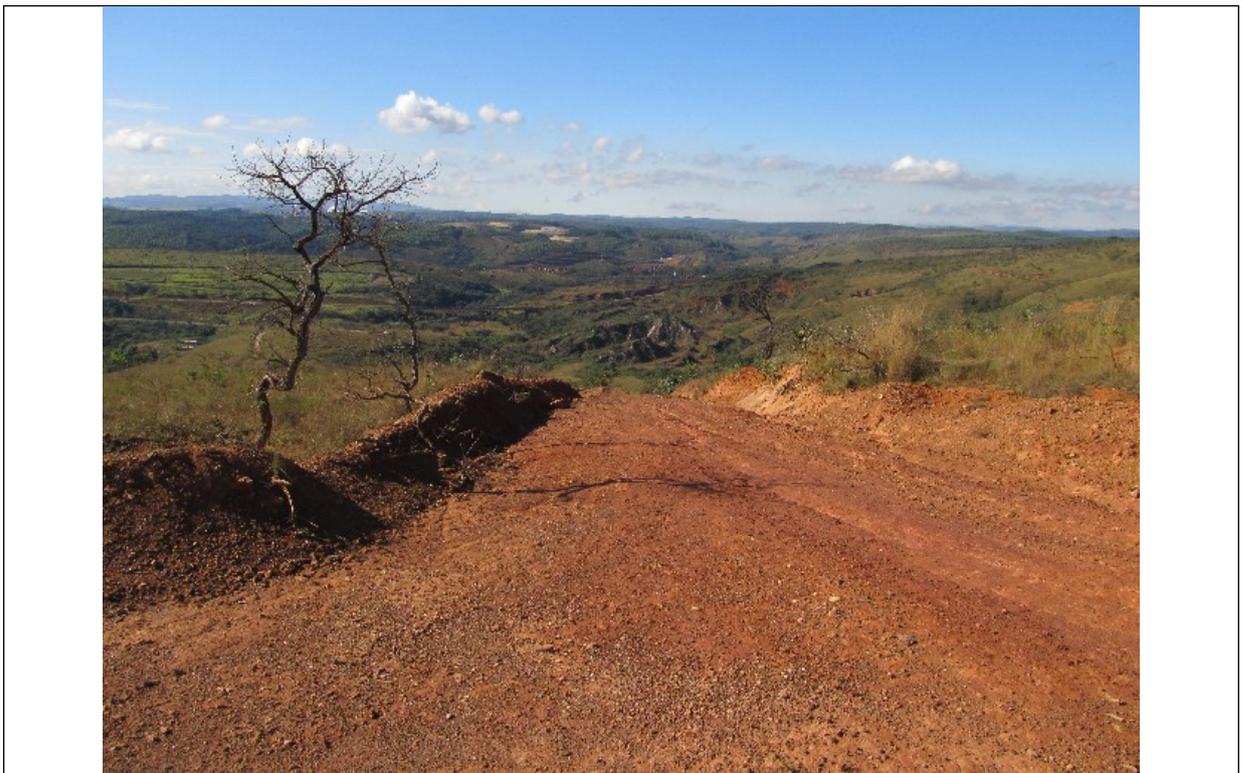
Figura 12- Imagem de cava de mineração antiga (ao fundo) e de estrada próxima a ela.

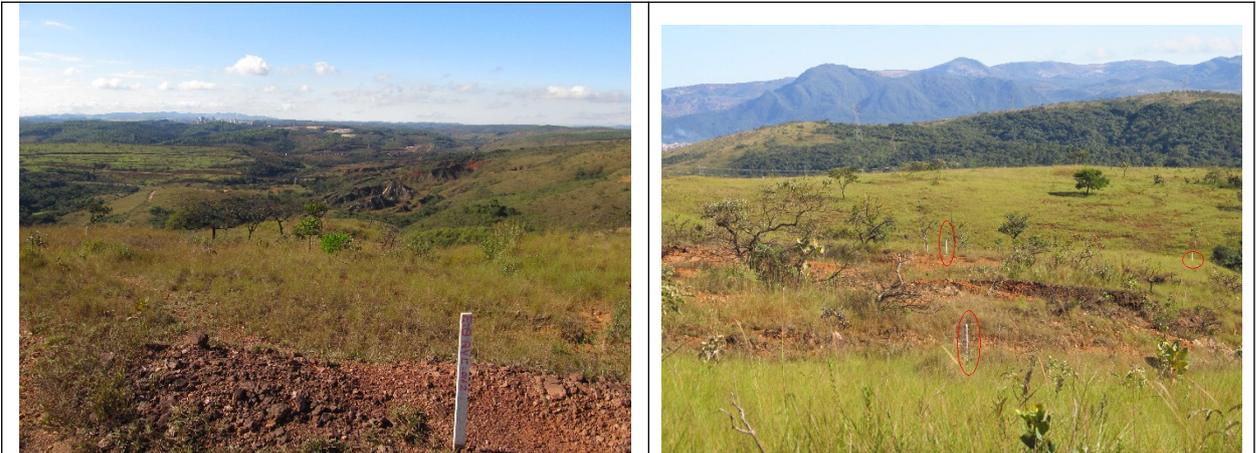
No dia da vistoria verificou-se a presença de várias estacas que estariam demarcando lotes na região do Santa Vitória. O local, segundo a denúncia, seria alvo para implantação de um empreendimento imobiliário que, na prática, já estaria sendo desenvolvido.

Figuras 13 e 14- Estacas fotografadas durante a vistoria de 16/06/2012. Na 2ª imagem as estacas estão assinaladas de vermelho.

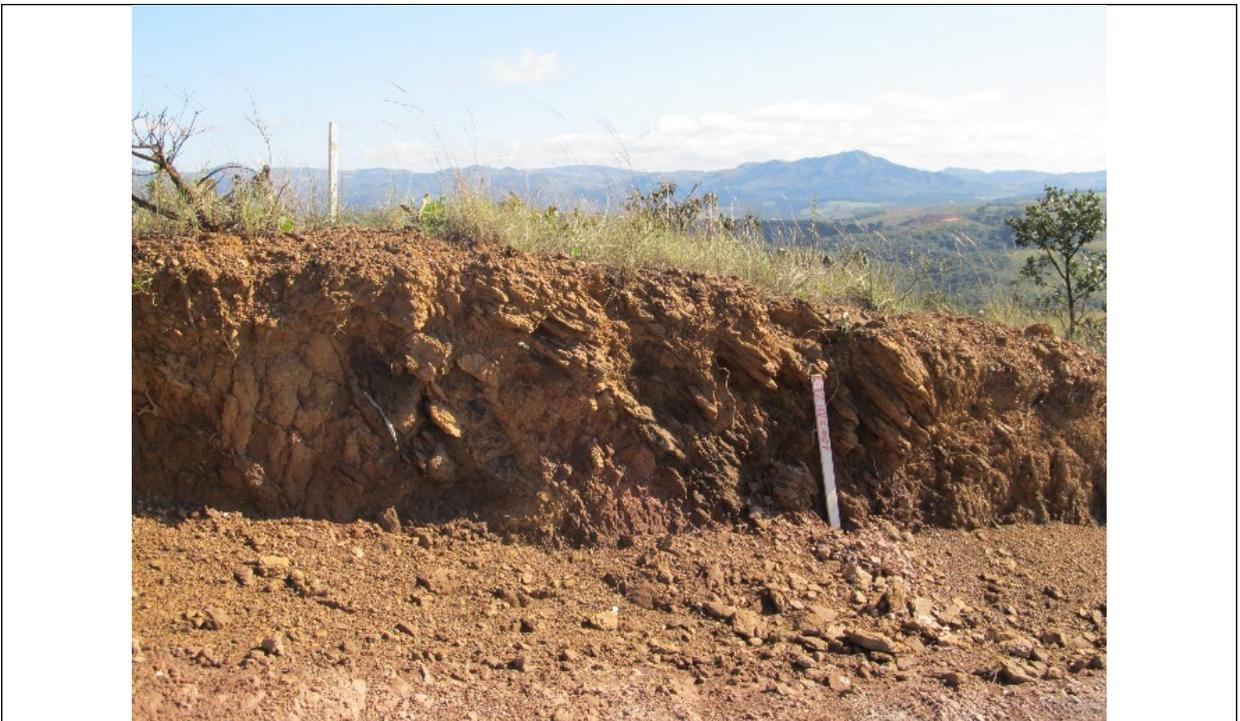
Atividades de movimentação de terras também puderam ser identificadas no local, evidenciando que o terreno está passando por intervenções descaracterizantes que podem causar danos irreversíveis ao seu patrimônio arqueológico.

Figuras 15- Imagem que retrata a movimentação de terra e a implantação de estacas no Santa Vitória.

-o loteamento não pode ser implantado sem que seja feito um trabalho sistemático de prospecção e resgate como prevê a legislação em vigor.

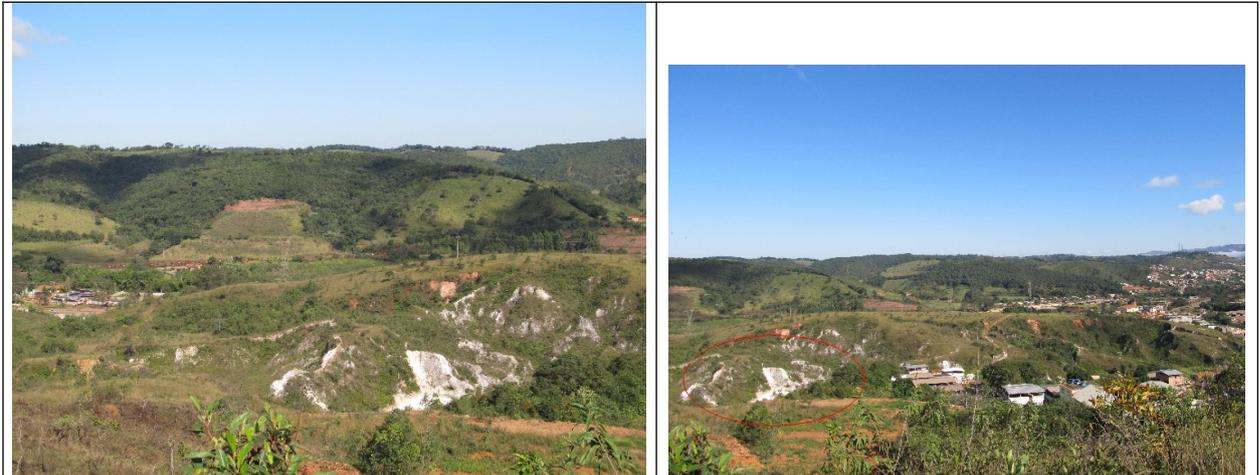
Na área de entorno do terreno Santa Vitória, verificou-se a existência de outra grande cava de mineração que já sofreu impactos devido a presença de construções habitacionais edificadas muito próximas a ela.

Figura 16 e 17- Imagens outra cava de mineração (assinalada de vermelho na 2ª imagem que também mostra a presença de construções muito próximas a ela).
