Promotoria Estadual de Defesa do Patrimônio Cultural e Turístico

NOTA TÉCNICA N ° 153/ 2014

Inquérito Civil n° 0180.13.000022-7

- I. **Assunto:** Acompanhamento da implantação do empreendimento da empresa Nova Congonhas Empreendimentos Imobiliários S/A, no que se refere aos impactos ao patrimônio arqueológico.
- II. **Localização:** Congonhas

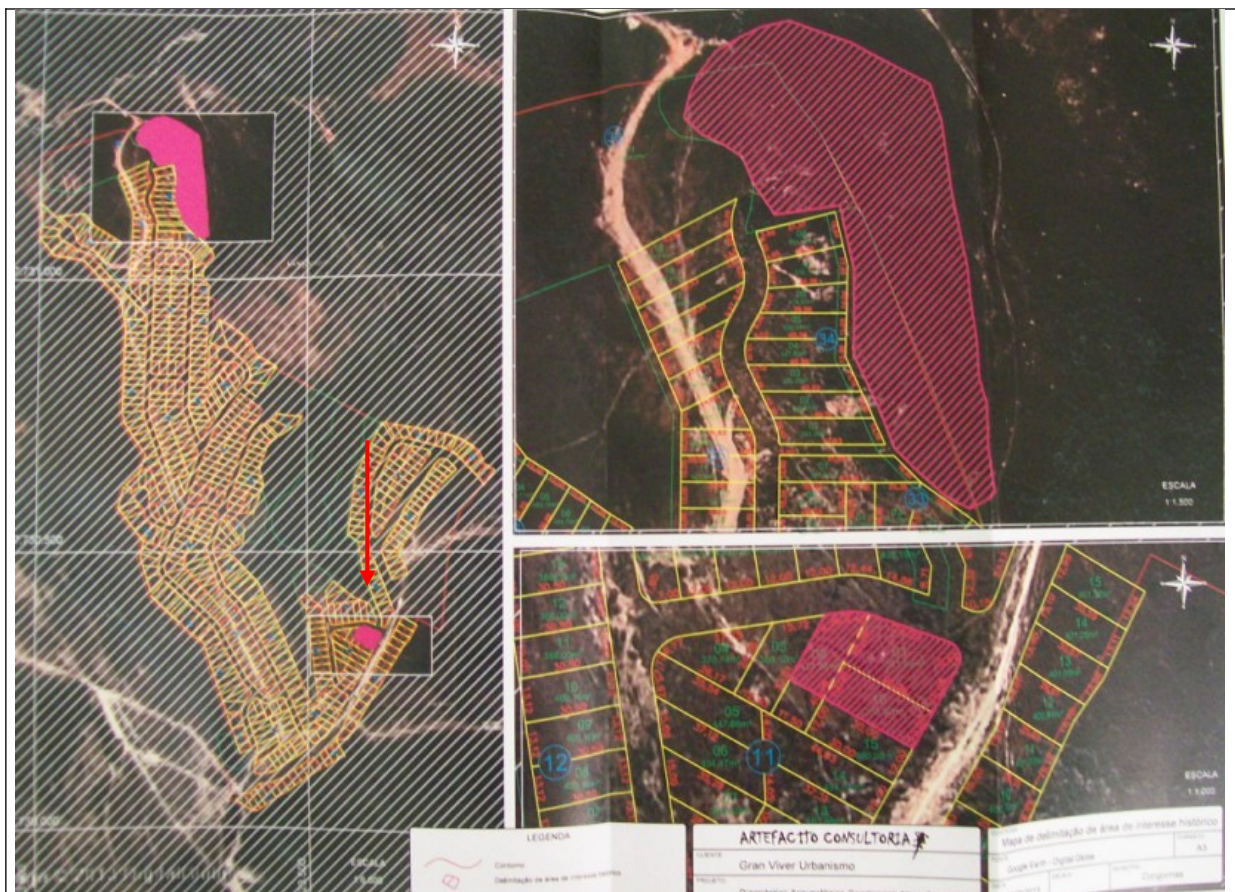
As galerias 2 e 3 estão inseridas na área de interesse histórico abaixo indicada. Sugere-se a conexão da área verde do empreendimento com esta área de interesse histórico. Deste modo, assim como sugerido na NT nº 121/2013, as ocorrências arqueológicas passarão a integrar a área verde do loteamento. Para reforçar a proteção das galerias sugere-se ainda a elaboração de dossiê de tombamento do conjunto, com definição do perímetro tombado e de entorno de tombamento e as diretrizes de intervenção para a conservação e manutenção dos bens culturais.

Figura 02 – Mapa de delimitação da área de interesse histórico do loteamento Nova Congonhas. Fonte: Relatório de Diagnóstico Arqueológico Interventivo, Artefacto Consultoria, 2013.
