NOTA TÉCNICA n° 125/2013

- I. **Objeto:** Estação Ferroviária.
- II. **Endereço:** Praça Renato Azeredo s/n°.
- III. **Município:** Conquista.
- IV. **Objetivo:** Análise das intervenções realizadas e sugerir medidas adequadas para preservação e conservação do bem cultural.
- V. **Responsável :** Câmara Municipal de Conquista
- VI. **Breve histórico da Estação Ferroviária¹:**

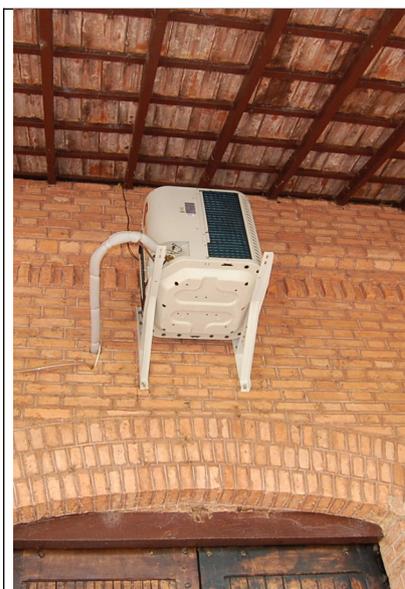
Figura 03 – Equipamento de ar condicionado na fachada do imóvel.

Considera-se que a inserção dos equipamentos de ar condicionado causaram um grande impacto visual, uma vez são estranhos à edificação e não se harmonizam com a fachada da mesma. Além dos equipamentos, foram instalados drenos e fiações aparentes na fachada externa, aumentando ainda mais os impactos causados.

Quanto aos aparelhos de ar condicionado, a transferência dos elementos externos (unidade condensadora), que deverão ser instalados em locais mais discretos, que causem menor impacto visual nas fachadas da edificação, é essencial. Entretanto, demandaria estudos mais detalhados que devem incluir toda a edificação, não somente o trecho ocupado pela Câmara de Vereadores, uma vez que os demais órgãos públicos instalados no local podem vir a ter a necessidade de instalação deste tipo de equipamentos no futuro. Portanto, por se tratar de uma única edificação, deverá ser definida uma solução uniforme para todo o prédio para se evitar maiores descaracterizações. Sugere-se, então, que esta solução seja tratada no projeto de restauro da edificação, que deverá ser elaborado por profissional habilitado.

Para o perfeito funcionamento do ar condicionado, as unidades condensadoras (elementos externos) devem ser instalados sobre uma superfície firme e plana, em contato com a área externa, sem obstáculos que impeçam a saída do ar insuflado, com respeito às distâncias mínimas indicadas conforme o fabricante.

Em análise às fotografias encaminhadas, verifica-se que houve a instalação de esquadrias tipo basculante no prédio para iluminação e ventilação de banheiros, não originais, com diferentes dimensões. Há a possibilidade de instalar as unidades condensadoras no interior das instalações sanitárias, junto às esquadrias existentes, objetivando minimizar o impacto causado pela presença destes equipamentos. Entretanto, verifica-se que as esquadrias instaladas no local são do tipo basculante, ou seja, a área de ventilação é muito reduzida, não sendo suficiente para ventilação do ambiente e instalação da unidade condensadora. Caso estas esquadrias sejam substituídas pelo modelo mais alongado, já existente na edificação, a instalação seria possível, sem comprometer a ventilação dos banheiros. Para tanto, uma vez que a saída de ar do modelo de unidade condensadora instalada no local é superior, é necessária a instalação de defletor junto à saída do ar, direcionando o mesmo para a área externa. Internamente, para um melhor acabamento, poderão ser instaladas venezianas de madeira no entorno do equipamento, desde que permitam a ventilação.

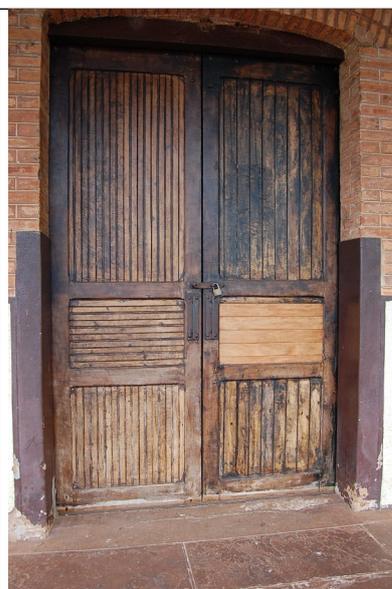
Figura 04 – Intervenções nas esquadrias.

Após a revisão da cobertura, caso ainda se tenha algum recurso disponível, sugere-se a recuperação das esquadrias originais de madeira existentes. Os trechos de madeira novos inseridos devem ser substituídos por elementos de mesma tonalidade e textura seguindo o padrão original. Os exemplares deverão ser lixados e encerados para uniformização e as ferragens também deverão receber manutenção.

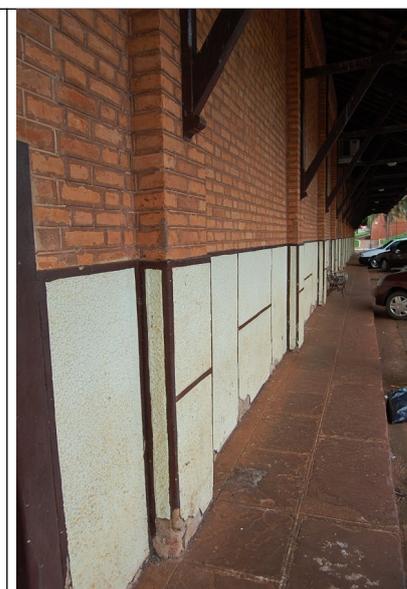
Figura 05 – Instalação de barrado.

remoção do barrado existente buscando resgatar o sistema construtivo original; revisão das instalações elétricas e hidráulicas; instalação de câmaras para coibir ações de vandalismo; e estudo de solução com menor interferência visual dos aparelhos de ar condicionado.

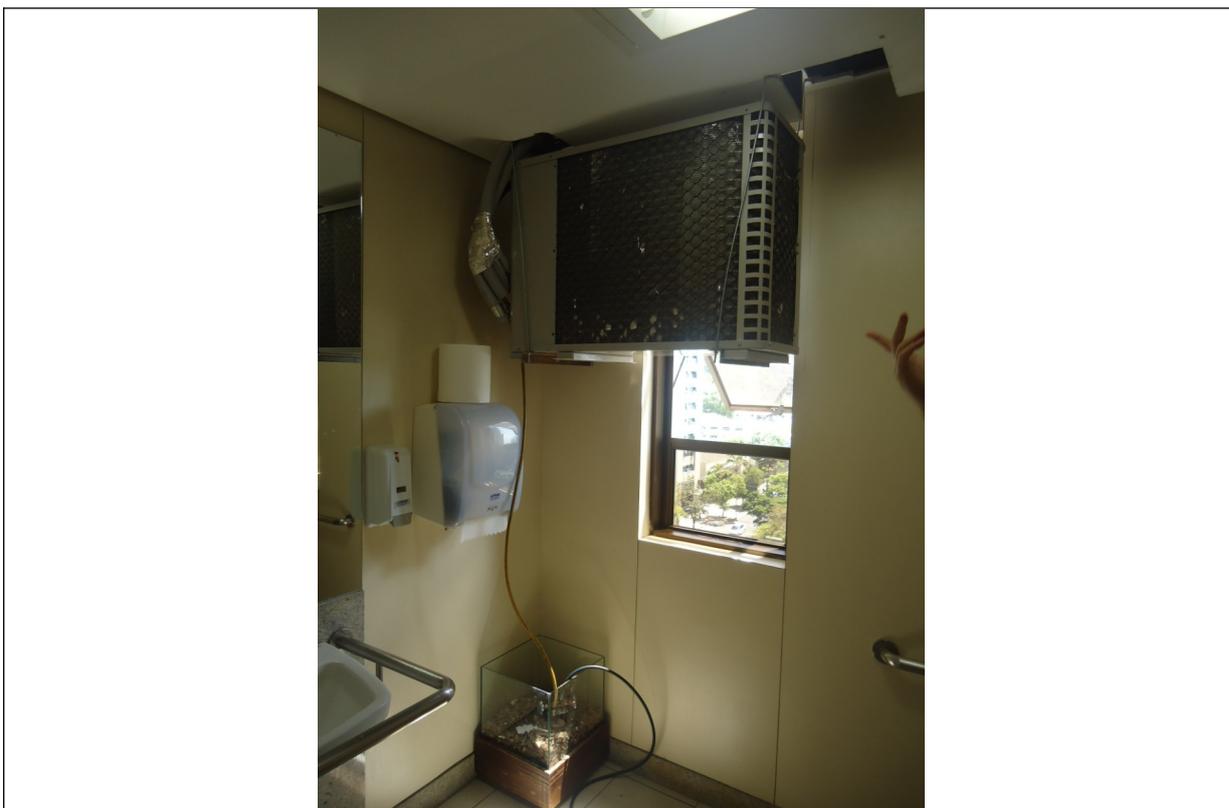
Figura 06 – Possibilidade de instalação do condensador junto à esquadria. Neste caso ainda não foi executado o acabamento interno e o modelo possui saída de ar frontal.

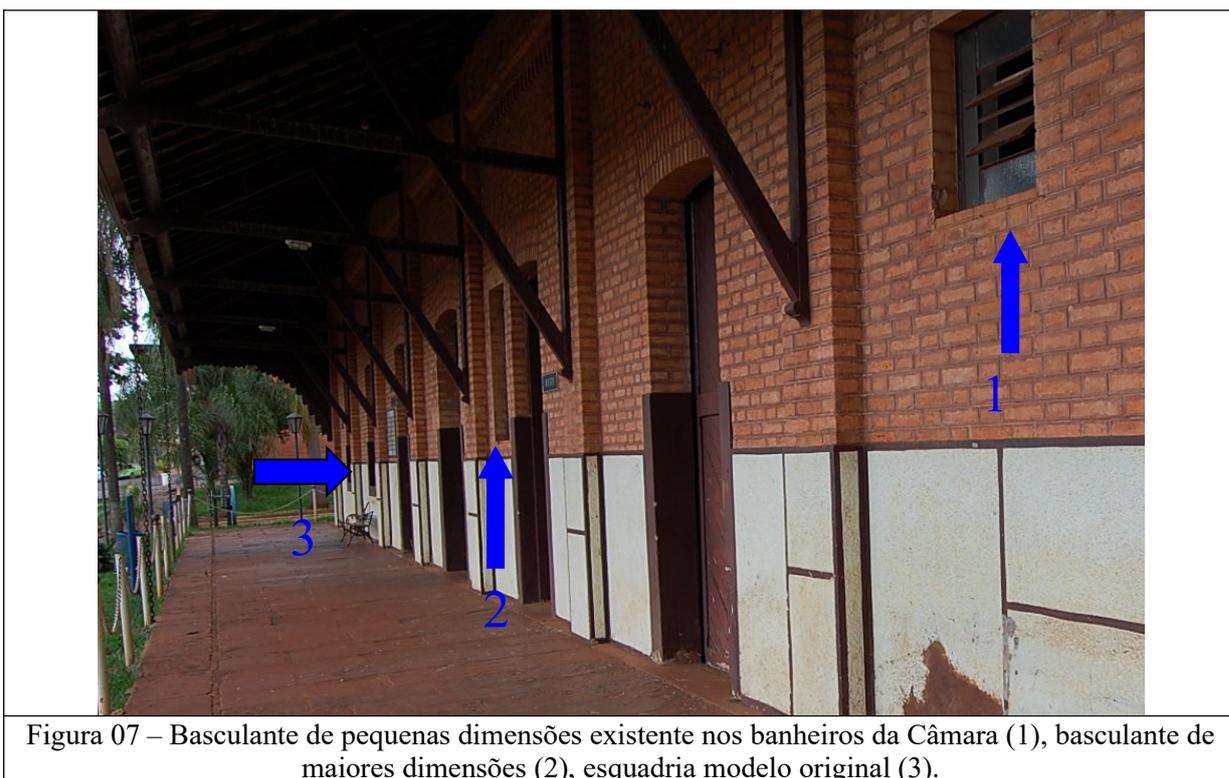
Figura 07 – Basculante de pequenas dimensões existente nos banheiros da Câmara (1), basculante de maiores dimensões (2), esquadria modelo original (3).

Outra possibilidade seria a substituição das esquadrias basculantes por modelos similares às janelas originais existentes, que são mais estreitas e alongadas. A forma de abertura das folhas poderia ser alterada permitindo a instalação de venezianas de madeira inferiores fixas, junto as quais seriam instaladas as unidades condensadoras do ar condicionado com defletor superior, direcionando a saída do ar, e folhas de abrir em vidro e madeira superiores, para iluminação e ventilação dos banheiros. Também poderão ser instaladas internamente, para um melhor acabamento, venezianas internas em madeira que permitam a ventilação.
