LAUDO TÉCNICO nº 16/2015

Este laudo técnico tem como finalidade apurar a realização de obras irregulares no interior da Igreja Matriz de São Gonçalo.

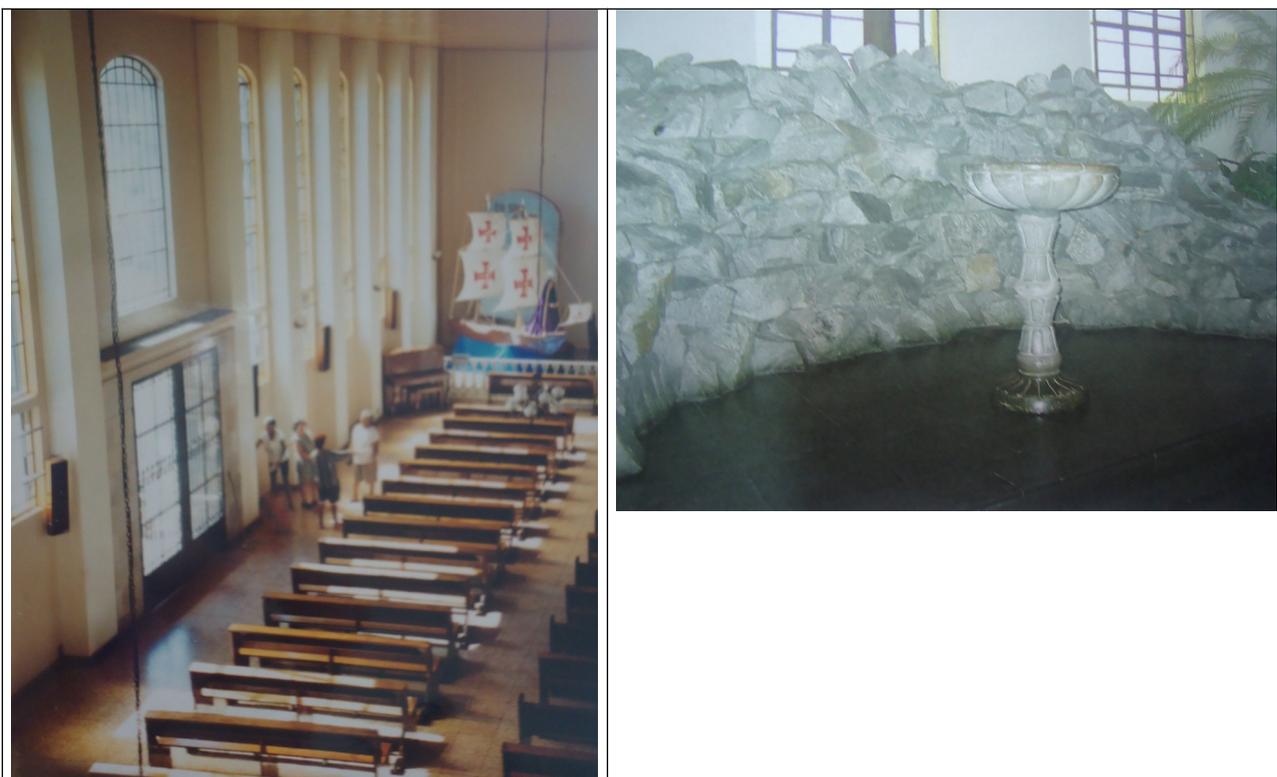
Em consulta ao Dossiê de Tombamento do imóvel, datado de março de 2000, verificou-se que o piso da nave anterior à intervenção de 2013 era em marmorite rosa e bege, o do átrio era em pedra ardósia e o do cômodo da escada de acesso ao coro em ladrilhos hidráulicos. O forro da nave era em PVC marfim, o piso do altar era em mármore branco e entre a nave e o altar havia uma balaustrada em mármore branco.

Figuras 07 e 08 – Fotografias da Igreja constante do Dossiê de Tombamento.

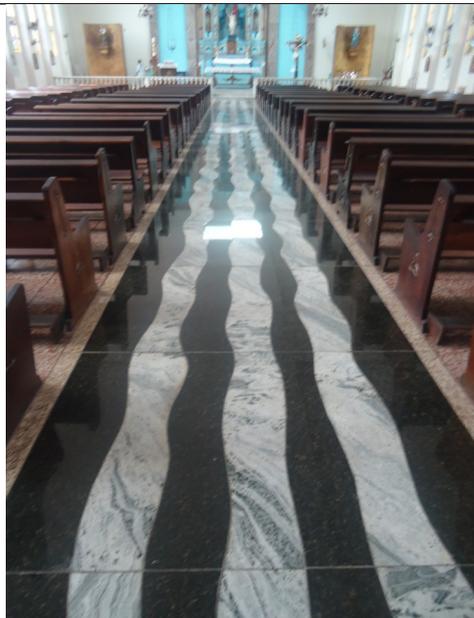
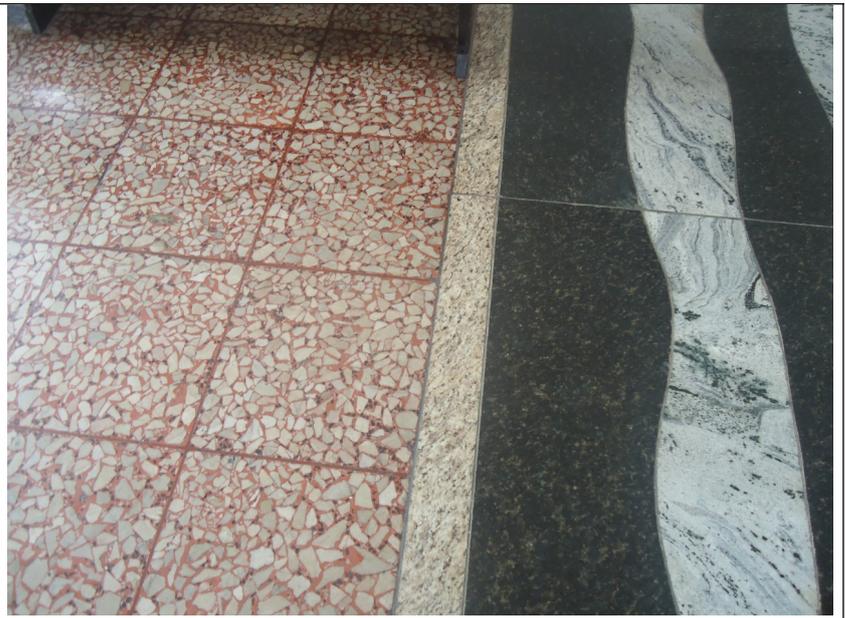
- Houve substituição do piso central da nave, anteriormente em marmorite rosa e bege por revestimento em granito branco acinzentado e preto, simulando desenhos em ondas em direção ao altar.

Figuras 13 e 14 – Substituição do piso central da nave, anteriormente em marmorite rosa e bege por revestimento em granito branco acinzentado e preto, simulando desenhos em ondas em direção ao altar.

- Realizar o levantamento das intervenções realizadas no Igreja, que deve passar por rigorosa avaliação do Conselho Municipal do Patrimônio Cultural de Contagem e, conforme o caso, por técnicos designados por ele, sendo solicitadas adequações, caso necessário.

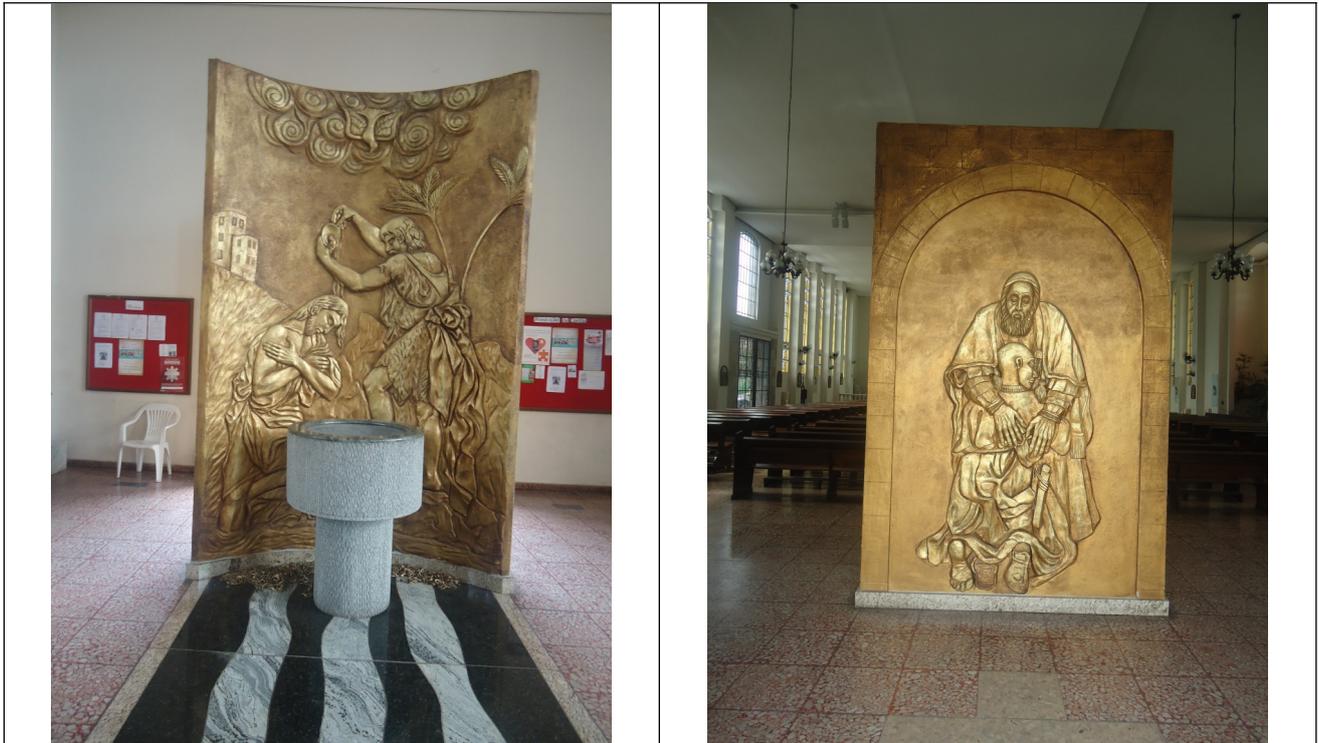
- O revestimento do piso também foi substituído por granito branco acinzentado no trecho frontal à fonte, localizada em uma das laterais da igreja.
- Foi instalado um painel em alvenaria curva entre a porta principal e o acesso à nave, sobre a qual foi executado, em ambos os lados, trabalho artístico em relevo, que foi pintado na cor bronze. No trecho voltado para a nave, foi instalada nova pia baptismal em granito cinza³.

Figuras 15 e 16 - Painel em alvenaria curva entre a porta principal e o acesso à nave, sobre a qual foi executado, em ambos os lados, trabalho artístico em relevo, que foi pintado na cor bronze. No trecho voltado para a nave, foi instalada nova pia bastismal em granito cinza

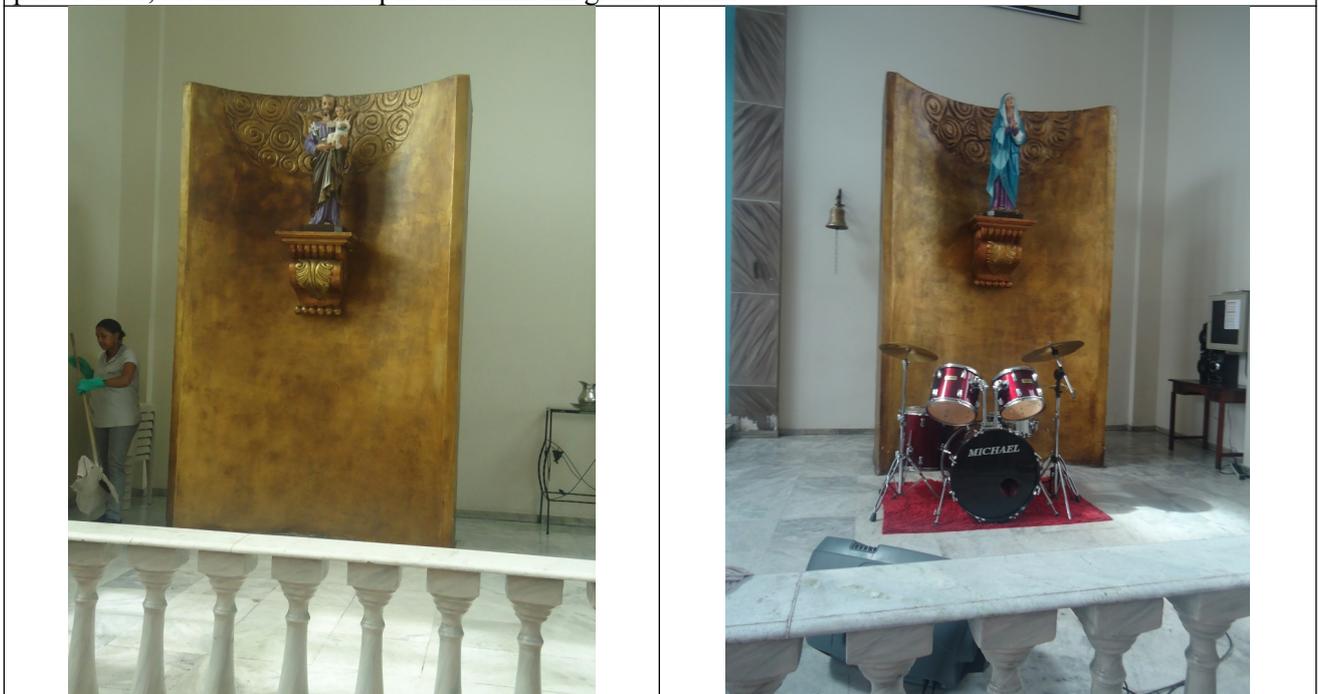
- Os painéis anteriormente existentes ao lado da epístola e evangelho foram substituídos por outros, similares ao existente na entrada da igreja, utilizando o mesmo formato, cor, com trabalho em relevo no trecho mais alto. No centro destes painéis há mísula sobre as quais se apóiam imagens sacras.

Figuras 17 e 18 - Os painéis anteriormente existentes ao lado da epístola e evangelho foram substituídos por outros, similares ao existente na entrada da igreja, utilizando o mesmo formato, cor, com trabalho em relevo no trecho mais alto. No centro destes painéis há mísula sobre as quais se apóiam imagens sacras.

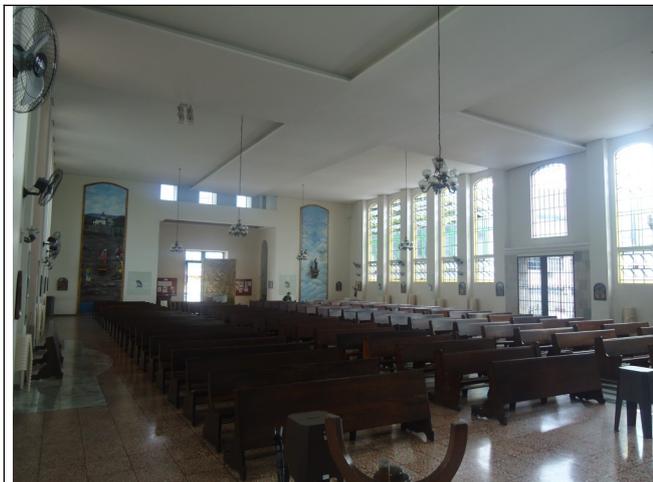
- O forro em PVC anteriormente existente foi substituído por forro em gesso, que recebeu uma cruz destacada do forro, em alto relevo, com iluminação em sanca embutida.

Figura 19 - O forro em PVC anteriormente existente foi substituído por forro em gesso, que recebeu uma cruz destacada do forro, em alto relevo, com iluminação em sanca embutida.

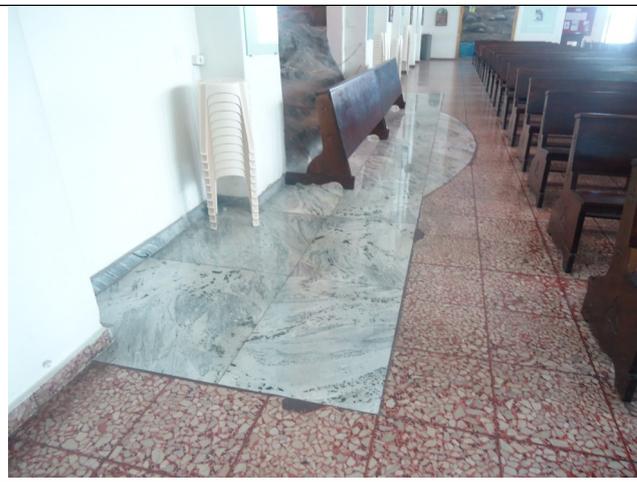
Figura 20 - O revestimento do piso também foi substituído por granito branco acinzentado no trecho frontal à fonte, localizada em uma das laterais da igreja.

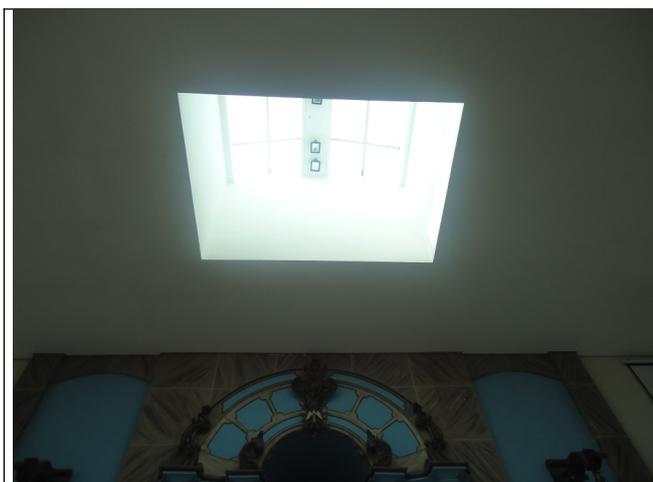
- Junto ao altar, foi criada iluminação zenital⁴ de forma quadrada, coberto por vidro, permitindo que a luz natural penetre no ambiente.

Figura 21 - Iluminação zenital de forma quadrada, coberto por vidro, permitindo que a luz natural penetre no ambiente

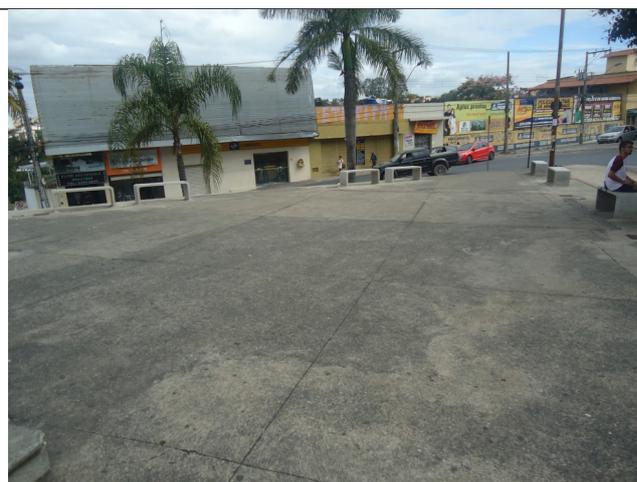
O adro da igreja é bastante árido, contando com alguns bancos e iluminação instalada no piso. Em contato com o vigia da igreja, fui informada que, anteriormente, havia no local alguns canteiros e bancos com encostos, bastante utilizados pelos idosos, e iluminação através de postes, que eram mais eficientes do que a iluminação existente nos dias de hoje.

Figura 22 – Adro da Igreja.

- Restaurar os bens móveis e integrados (imagens e retábulos), também tombados juntamente com a edificação.
- Elaborar e executar projeto paisagístico para o adro da igreja, em conjunto com o COMPAC, prevendo a instalação de mobiliário urbano (bancos, lixeiras, postes de iluminação) que se harmonizem com a edificação existente.
- Elaborar e executar projeto de iluminação cênica para a edificação, como forma de destacar e valorizar o templo religioso.
- Realizar a revisão / limpeza do material de revestimento da cobertura das torres, que se encontram revestidas por materiais e cor e texturas diferentes.
- Complementar o Dossiê de Tombamento, em conjunto com o COMPAC, prevendo diretrizes de intervenção para a área tombada e de entorno, que devem ser respeitadas nas futuras intervenções.
