DOCUMENTO 12/2008

LAUDO DE VISTORIA E CONSTATAÇÃO DE VALOR CULTURAL

Conforme solicitação da Terceira Promotoria de Justiça da Comarca de Diamantina, foi solicitada a realização de vistoria técnica nos loteamentos e construções irregulares localizados na área tombada da Serra dos Cristais, no município de Diamantina, com a finalidade de verificar o impacto visual no “Conjunto Paisagístico da Serra dos Cristais”, com base na importância histórica e cultural.

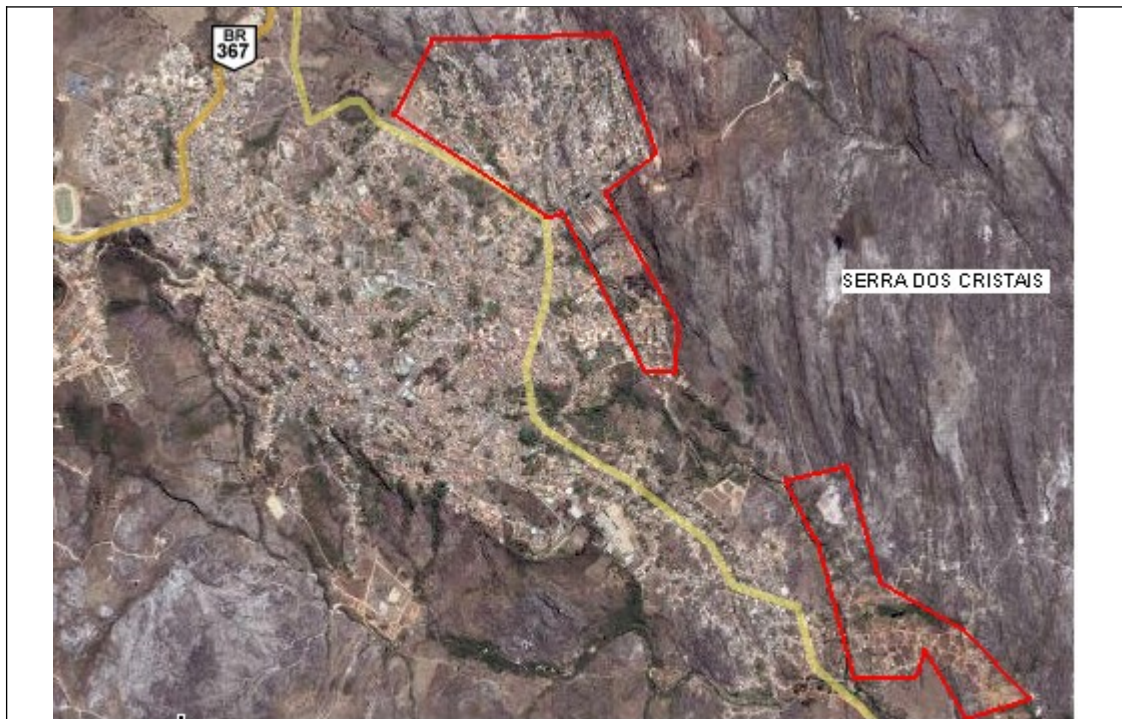
Figura 01 – Vista aérea da cidade de Diamantina, com a delimitação (em vermelho) dos bairros existentes na área de entorno de proteção da Serra dos Cristais.

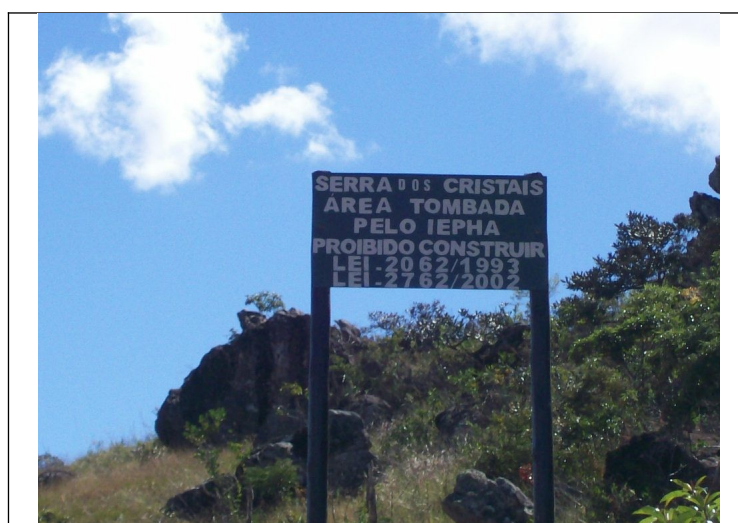
Sendo fundamental a preservação dessa paisagem, foi realizado um trabalho conjunto entre o Iepha, Iphan e a Prefeitura Municipal de Diamantina, que gerou a nota técnica nº 14/2008 do Iepha, com o objetivo de traçar diretrizes específicas de proteção para a Serra dos Cristais e definição do perímetro da área protegida, de forma a evitar a ocupação desordenada da encosta da serra e a tomada de decisões conflitantes entre os três órgãos envolvidos, que até então vinham ocorrendo. Foram instaladas várias placas na região tombada, informando sobre a proibição de construção naquelas áreas, sendo que várias delas já foram furtadas.

Figura 02 – Placa instalada em vários trechos da serra.

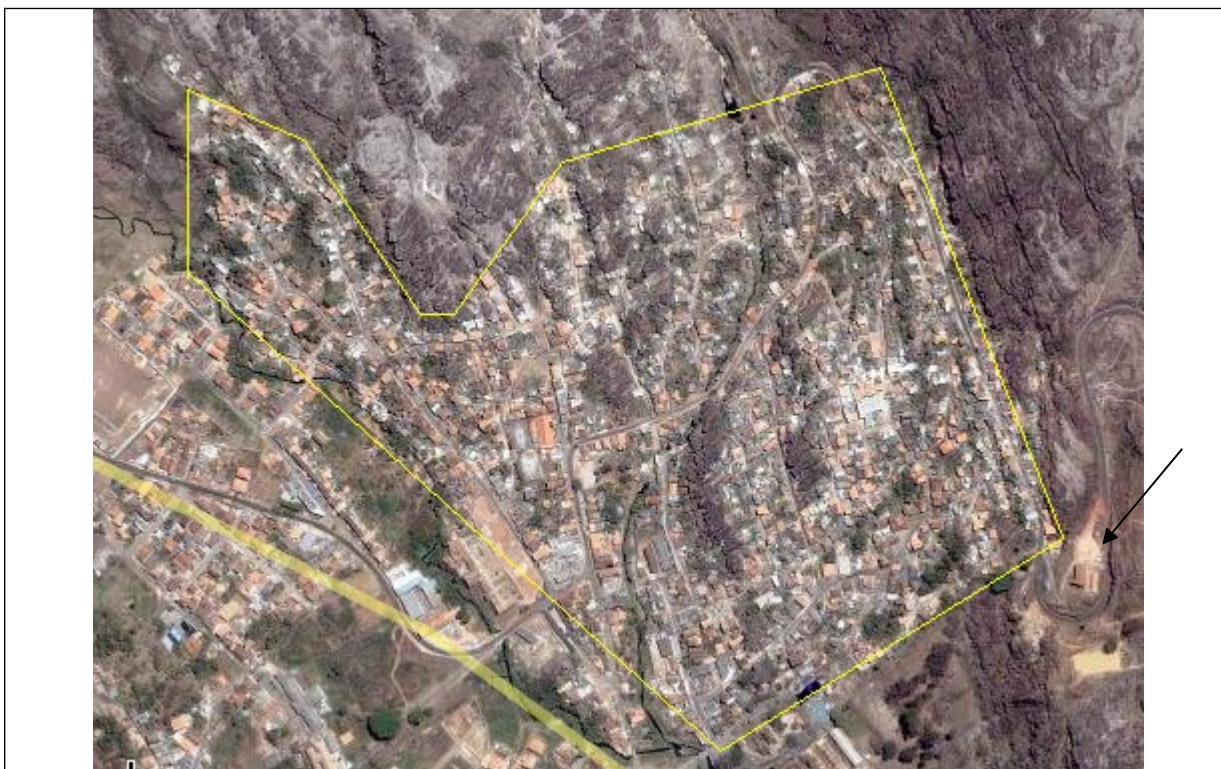
Bairro Rio Grande (subárea A), que, segundo informações existentes nos autos, é uma ocupação irregular e muito adensada.

O bairro já se encontra bastante consolidado e vem apresentando crescimento ao longo da rodovia Salto da Divisa, em direção a Igreja de Nossa Senhora Aparecida. Há afloramentos rochosos no terreno, que é bastante acidentado. As ruas são asfaltadas e há poucos lotes vagos na região. Muitas casas térreas já existentes apresentam “esperas” para futura construção de um segundo pavimento, pois é muito comum a “venda de lajes” no bairro.

Figura 04 - Vista aérea da Subárea A. A seta mostra a Igreja Nossa Senhora Aparecida.

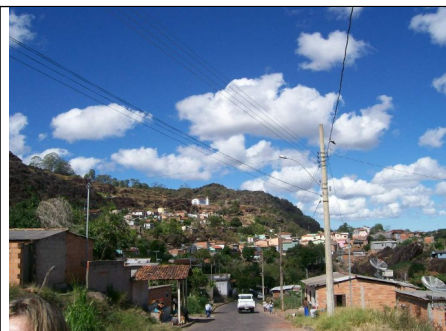
Figura 05 – Vista geral do Bairro Rio Grande.

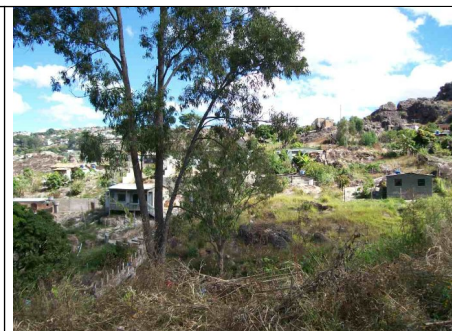
Figura 07 – Vista do Bairro Rio Grande subindo a serra.

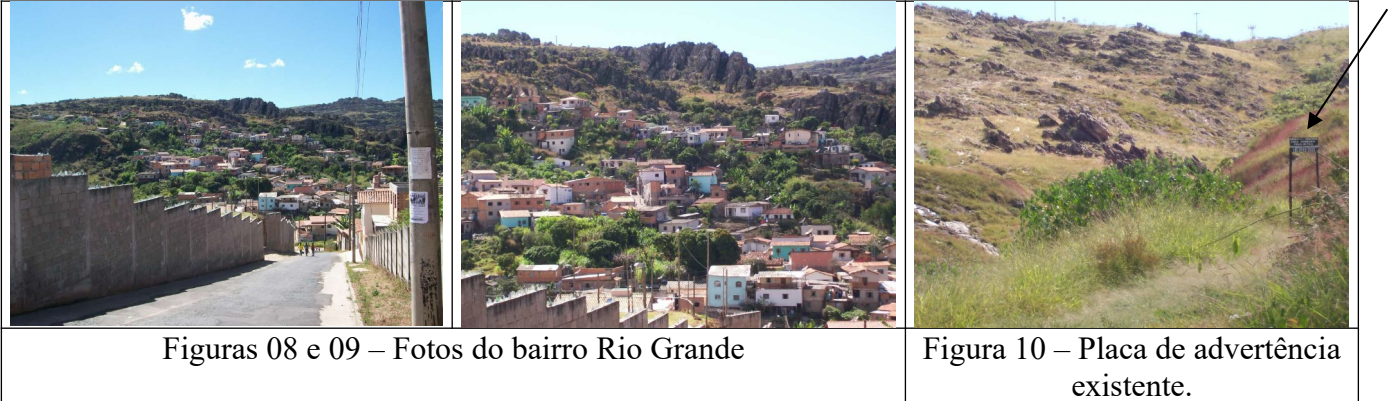
Figuras 08 e 09 – Fotos do bairro Rio Grande

Figura 10 – Placa de advertência existente.

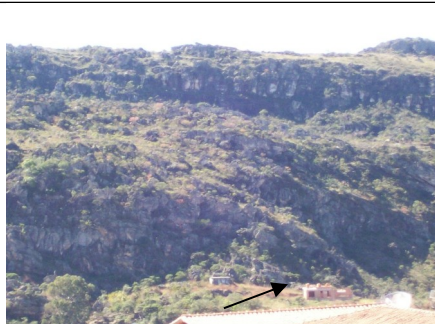
Figura 12 – Construção irregular no sopé da serra.

devidas providências administrativas pelas intervenções realizadas sem as devidas anuências, tanto para as edificações existentes quanto para aquelas em construção, de forma a minimizar os impactos existentes e prevenir novos danos. Deve-se buscar a regularização das edificações e loteamentos visando sua adequação ou remoção, conforme o caso.

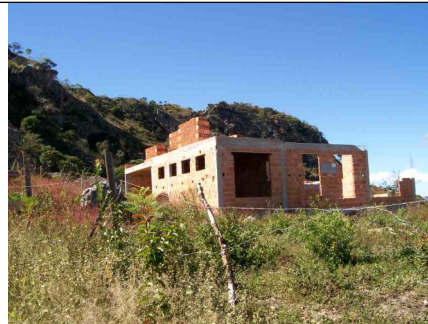
Nesta região há algumas construções cujas obras foram embargadas, devido a irregularidades. Há vários lotes vagos, alguns cercados e outros não. Há muito mato e muito

Figura 13 – Construção irregular com obra embargada.

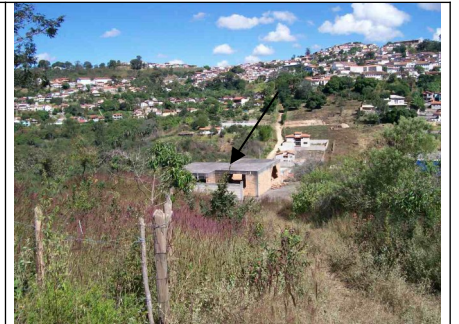
Figura 14 – Lotes cercados, via sem calçamento e construção irregular (seta).

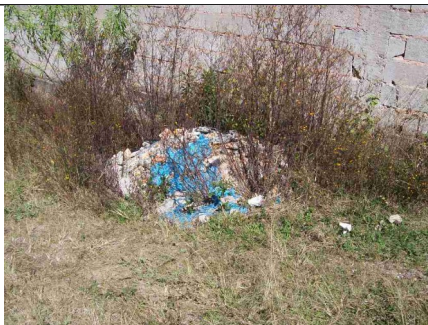
lixo jogado nas ruas, o que favorece a propagação de incêndios, que são constantes no local. Há uma caixa d'água desativada no local, que contribui com o impacto visual gerado pela existência de construções na serra.

Figura 16 – lixo presente no local.

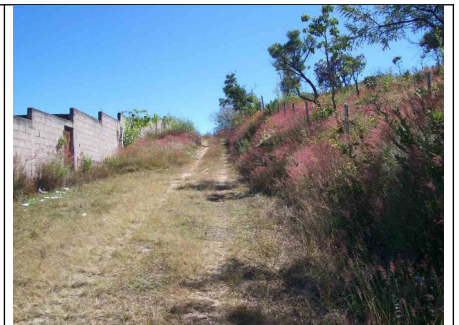
Figura 17 – Mato e ruas sem calçamento.

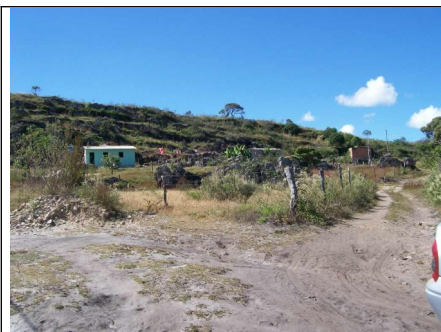
As ruas são precárias e não possuem calçamento. O terreno é arenoso e há afloramentos rochosos no terreno.

Figura 19 – Ruas sem calçamento do Bairro Maria Orminda.

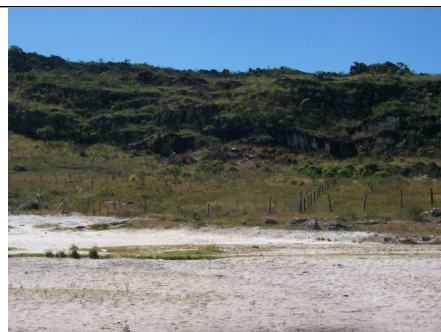
Figura 20 – Terrenos cercados com arame farpado.

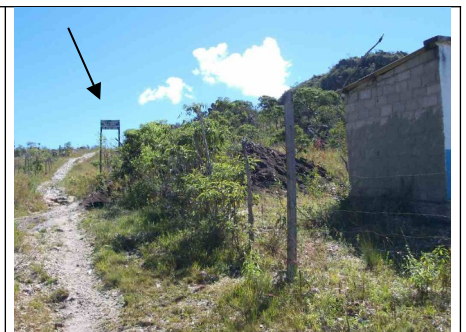
Há no local placa de advertência informando sobre o tombamento da serra.

Figura 21 – Placa advertindo sobre a área tombada.

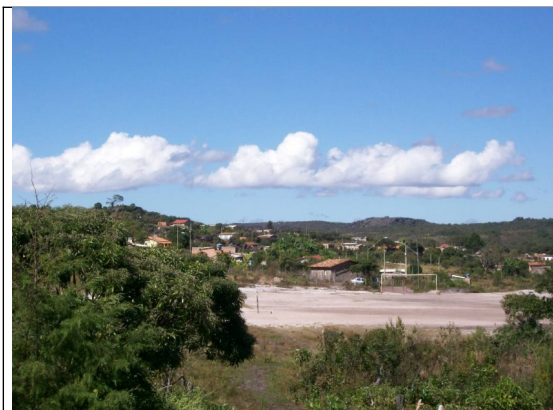
Figura 22 – Vista geral do bairro Maria Orminda.

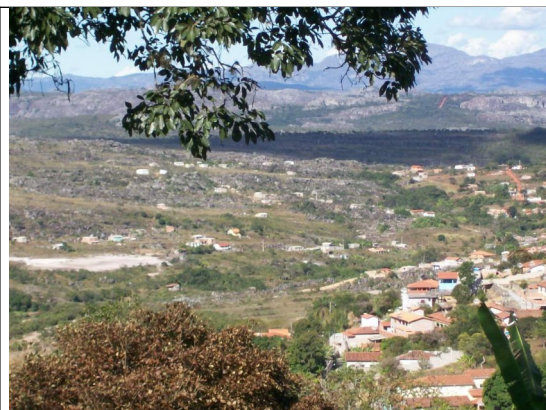
Figura 23 – Vista geral do bairro Maria Orminda.

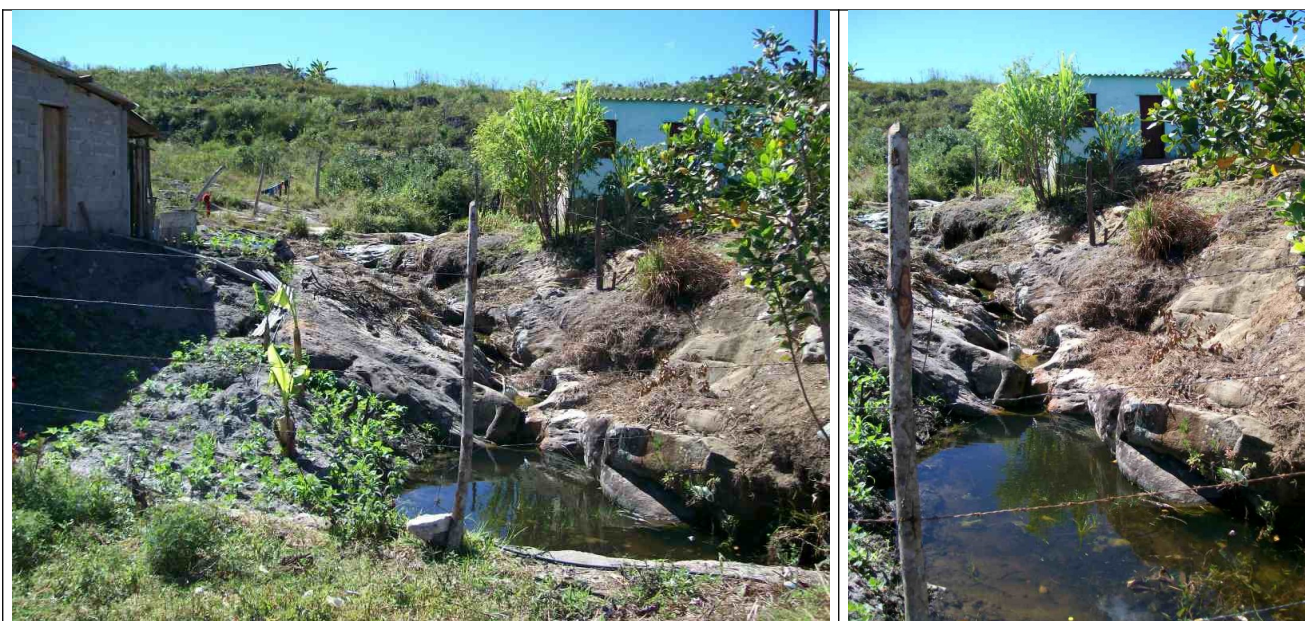
Durante a vistoria foi verificada a presença de várias nascentes próximas à área, que formam corpos de água, cujas margens estão ocupadas por edificações, descumprindo a legislação ambiental. Esta ocupação irregular de área de preservação permanente¹ compromete os recursos hídricos, trazendo prejuízos para toda comunidade. Há lançamento de esgotos e lixo diretamente nos corpos d'água existentes no bairro, causando poluição dos mesmos.

Figuras 24 e 25 – Ocupações irregulares em área de preservação permanente.

¹ De acordo com o Código florestal (Lei 4771 / 65), constitui Área de Preservação Permanente a área situada em faixa marginal, medida a partir do nível mais alto, em projeção horizontal, com largura mínima, de trinta metros, para o curso d'água com menos de dez metros de largura.
