Procedimento de Apoio a Atividade Fim nº MPMG 0024.18.016394-1

Nota Técnica nº 06/2020

- 1. Objetivo:** Apurar a situação de conservação e verificar a necessidade de adoção de medidas de proteção de tela original de Di Cavalcanti, localizada na Escola Estadual Professora Júlia Kubitschek.
- 2. Contextualização:**

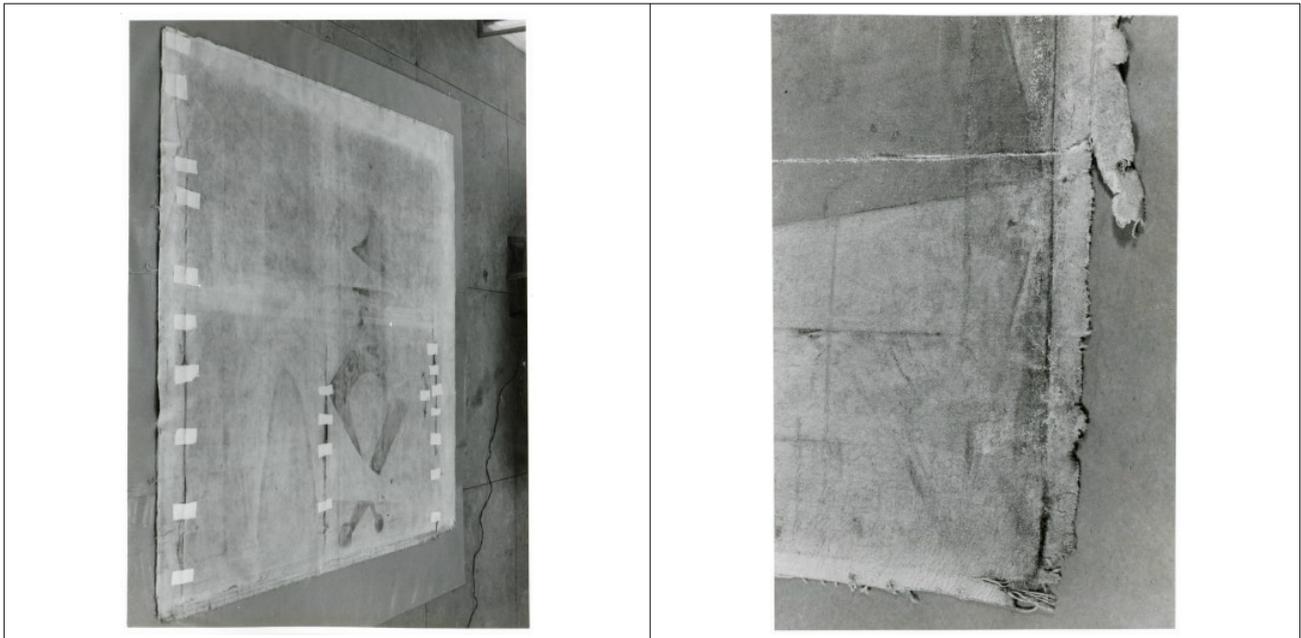
A tela foi entregue ao Centro de Conservação e Restauração de Bens Culturais Móveis sem o chassi, apresentando em seu suporte: três grandes rasgos verticais; várias marcas de chassi em suas bordas, sendo que duas delas aparentemente foram cortadas; e muitas marcas de dobras e amassamentos. Em relação a camada pictórica, ela possuía bastante sujeira aderida, principalmente na parte central, abrasões generalizadas e manchas (visualmente borrões) de caneta vermelha do lado esquerdo.

<p>Figura 7 – Três grandes rasgos verticais no suporte da obra. Fonte: Ficha de cadastro da obra, CECOR/UFMG.</p>	<p>Figura 8 – Borda do suporte cortada. Fonte: Ficha de cadastro da obra, CECOR/UFMG.</p>

Realizadas as análises técnicas e a documentação fotográfica, a equipe composta por funcionários do CECOR e estudantes do curso de especialização em Conservação e Restauração de Bens Culturais Móveis da UFMG propuseram, como intervenções a ser realizadas, a fixação das partes da camada pictórica que estavam abrasionadas e limpeza superficial, seguida pela consolidação do suporte feita por meio da costura e obturação das rupturas, pelo reforço de bordo e reentelamento. Terminado esse processo, colocou-se a pintura em um chassi novo para a realização do nivelamento e a reintegração das perdas pictóricas. Aplicou-se uma camada de adesivo para proteção.

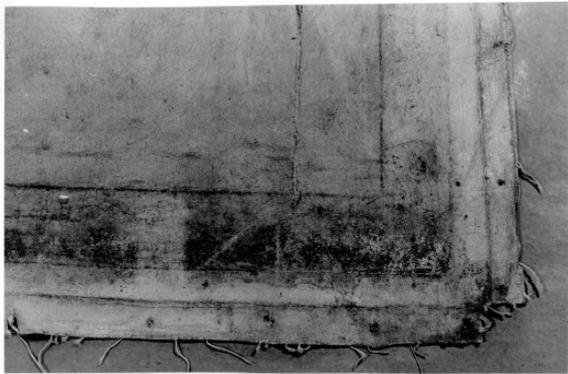
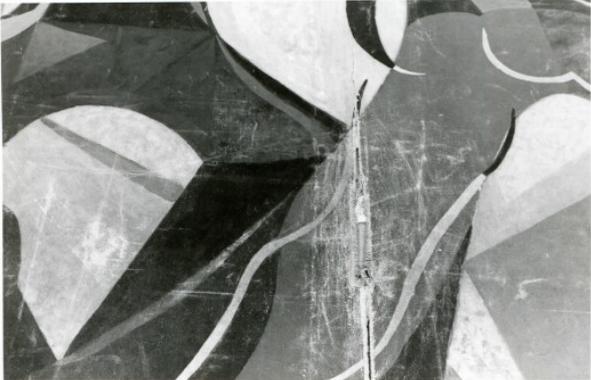
<p>Figura 9 – Marca de chassi no verso do suporte. Fonte: Ficha de cadastro da obra, CECOR/UFMG.</p>	<p>Figura 10 – Abrasões na camada pictórica. Fonte: Ficha de cadastro da obra, CECOR/UFMG.</p>

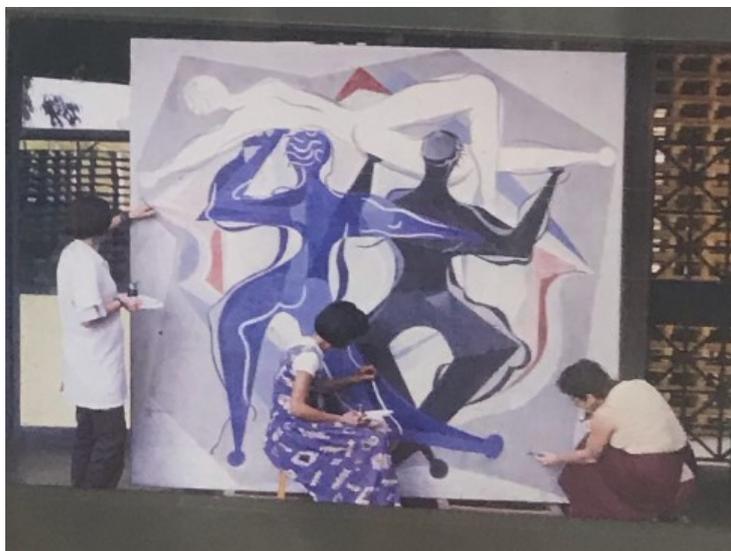
Figura 11 – Obra em processo de reintegração cromática.
Fonte: Ficha de cadastro da obra, CECOR/UFGM.

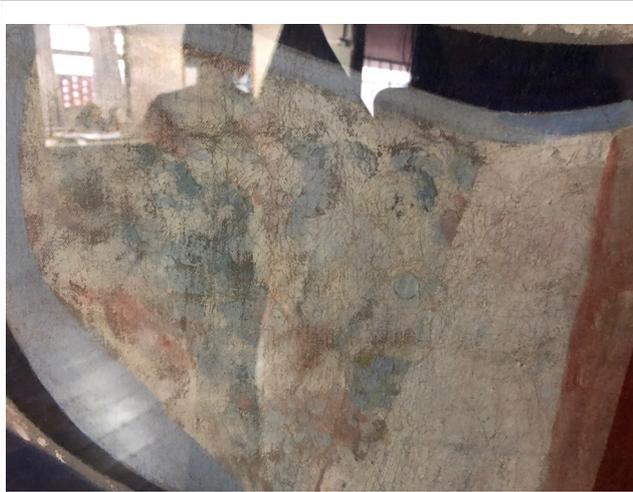
Em 21 de outubro de 2019, a assessora dessa Coordenadoria do Patrimônio Cultural, Flávia Neves Brígido, realizou visita *in loco* na obra, ocasião em que foi recebida e guiada pela atual diretora da instituição, a Sra. Maria do Rosário Pereira Santos. Dessa forma, apurou-se o estado de conservação da obra. Destacou-se que ela apresenta áreas craqueladas, mas que, de um modo geral, se encontra em um bom estado.

Figura 12 – Área craquelada da camada pictórica.
Fonte: PAAF n° 0024.18.016394-1

Considerando que, atualmente, a pintura apresenta áreas com sujidades aderidas, craquelês, que não está bem afixada no local onde se encontra, que o vidro de proteção não cobre toda a superfície da tela, que o local onde está disposta, salão principal, está fechado por portas que possuem travas e fechaduras comuns e que, de uma forma geral, as portas do prédio se encontram em um estado ruim de conservação;

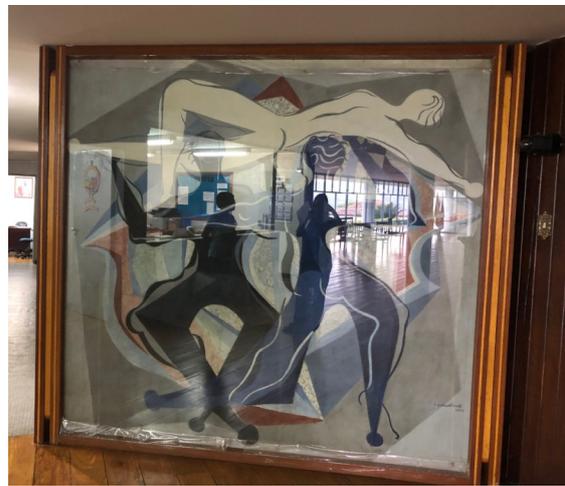
Figura 13 – Visão geral da obra.
Fonte: PAAF n° 0024.18.016394-1

Naquele contexto, verificou-se que a tela não está fixada na parede, podendo ser movida ao ser puxada ou empurrada. A obra é protegida por vidro, no entanto, ele não cobre toda a superfície da tela, tendo as partes de baixo e de cima sido vedadas por plásticos. Instalada na parede ao lado da moldura, tem-se uma câmera de segurança que, segundo a atual diretora, não está funcionando. Se tratando de outras questões de segurança, detectou-se que as travas e fechadura para acesso ao salão principal, onde a pintura está exposta, são comuns e que não é solicitada identificação ou há impedimento da entrada de pessoas. O muro que cerca a escola é baixo, o portão de acesso a ela fica aberto e não é solicitada identificação ou impedimento para a transposição desta barreira. De acordo com as perguntas respondidas pela diretora da Escola, a tela também possui sujidades aderidas a ela.
