NOTA TÉCNICA N° xx/2020

Ref: PAAF n° 0024.14.000455-7 e IC n° 0175.19.000004-2

1. **Objeto:** Capela do Cruzeiro.
2. **Município:** Dom Joaquim.
3. **Proteção existente:** Tombamento municipal- Decreto n° 53/2010.
4. **Considerações Preliminares:**

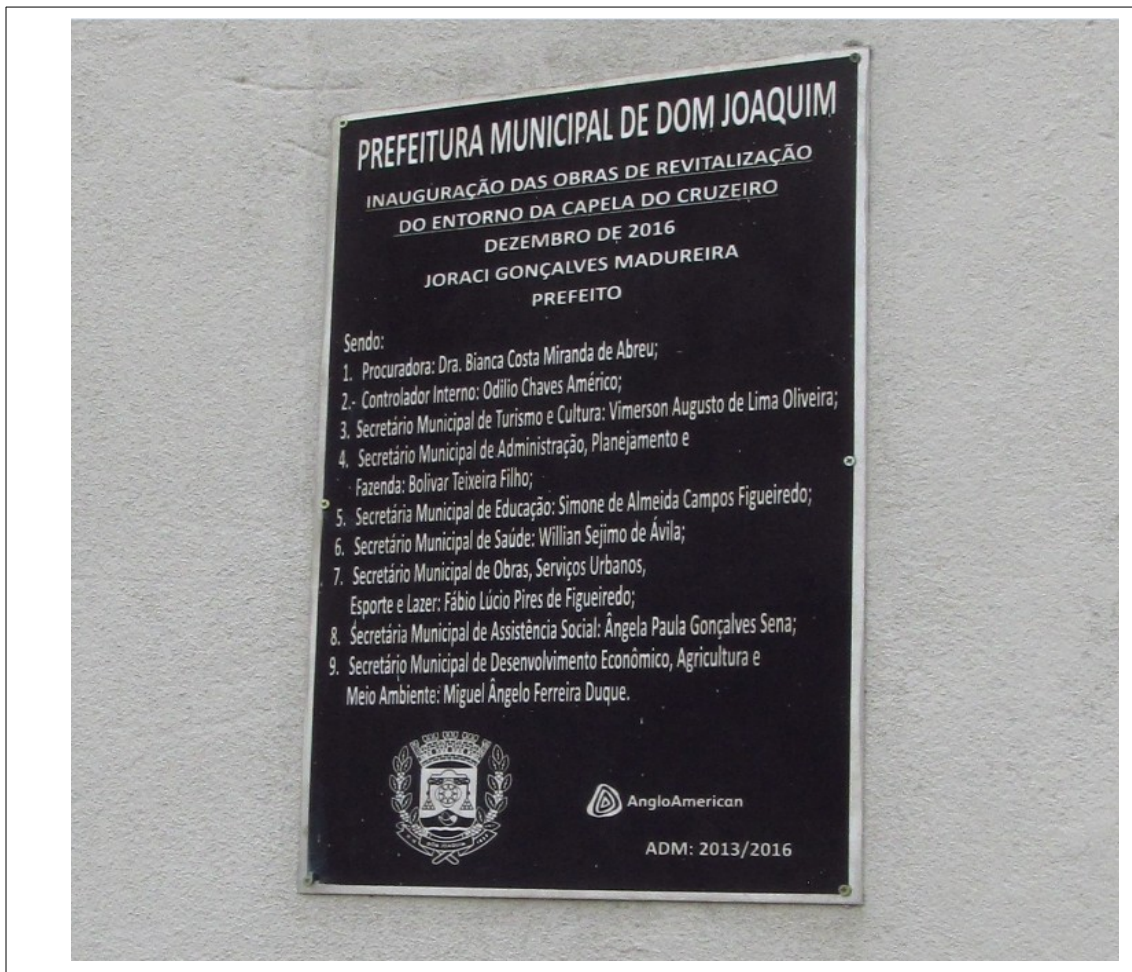
As obras foram inauguradas em dezembro de 2016, conforme explícito em placa de inauguração, instalada na nova edificação, construída nos fundos da igreja.

Figura 1- Placa de inauguração implantada na nova construção erguida aos fundos da Capela do Cruzeiro em Dom Joaquim. Foto da vistoria realizada em 07.08.2018.
