Promotoria Estadual de Defesa do Patrimônio Cultural e Turístico

NOTA TÉCNICA N° 46/2012

PAAF 0024.11.000424-9

- 1. Identificação do bem cultural:** Ruínas da Casa de Pedra do Gambá
- 2. Objetivo:** Analisar os Estudos Históricos e Arqueológicos sobre as Ruínas da Casa de Pedra do Gambá.
- 3. Município:** Entre Rios de Minas
- 4. Localização:**

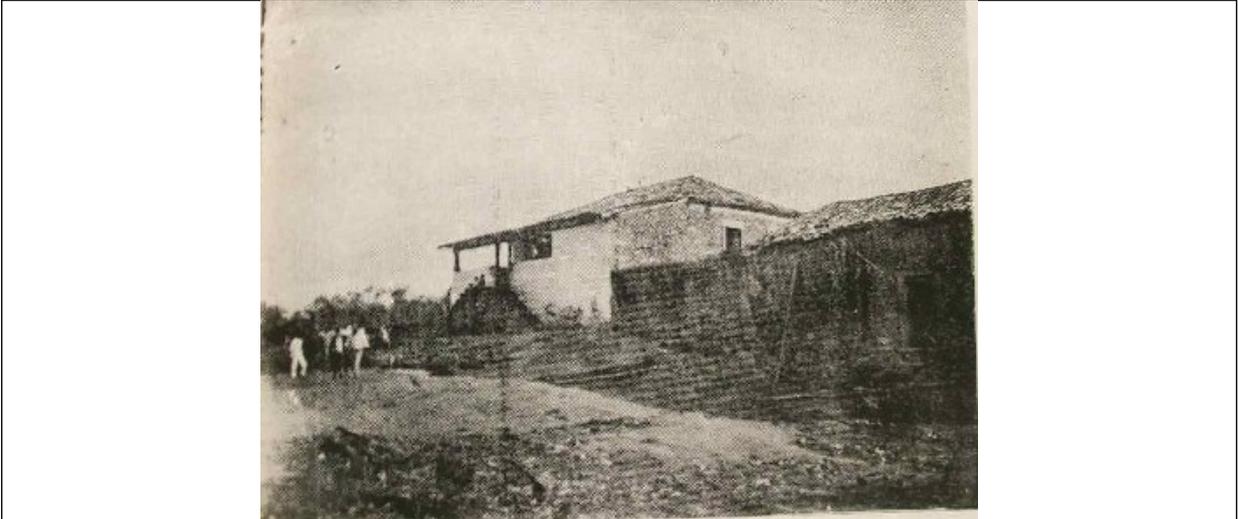
Figura 02- Imagem da Casa de Pedra do Gambá feita em 1912 quando da visita de Álvaro A. Silveira ao local. Fonte: *Memórias Chorográficas*, volume 2, de Álvaro Astolpho da Silveira, engenheiro da Comissão Geográfica e Geológica de Minas Gerais.
