Promotoria Estadual de Defesa do Patrimônio Cultural e Turístico

LAUDO TÉCNICO 09/2015

Em atendimento à solicitação da Dr^a. Mirella Giovanetti Vieira, Promotora de Justiça da Comarca de Esmeraldas, este setor técnico procedeu à análise da destruição do Cruzeiro da Capela de São Geraldo, localizada na comunidade de Vargem Bento da Costa.

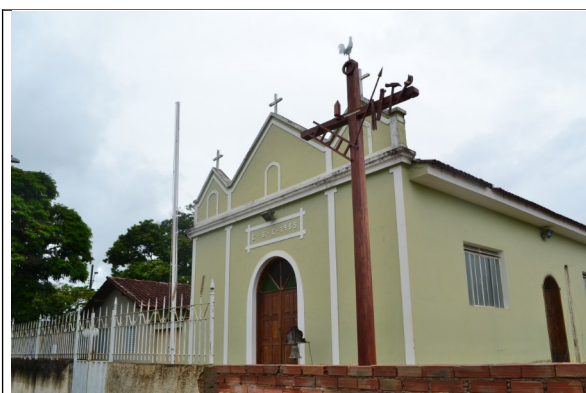
Figura 2 – Fachada da Igreja e Cruzeiro.
Fonte: CPPC.

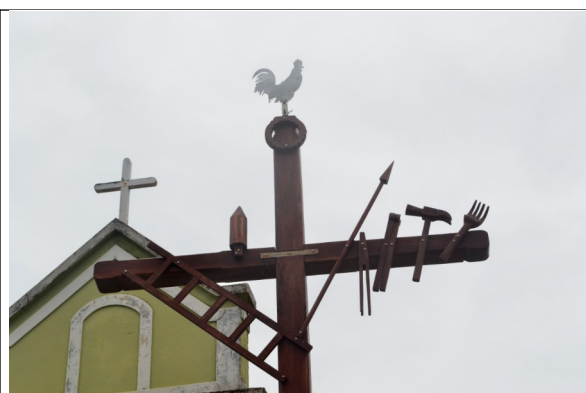
Figura 3 – Detalhe do novo Cruzeiro.
Fonte: CPPC.

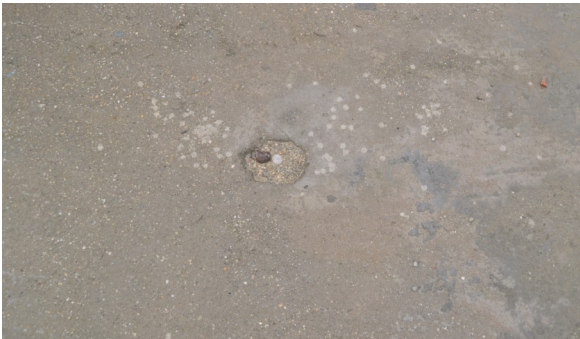
<p>Figura 4 – Marca de onde o antigo Cruzeiro se encontrava instalado. Fonte: CPPC</p>	<p>Figura 5 – Registro fotográfico do antigo e do atual local de instalação do Cruzeiro. Fonte: CPPC.</p>

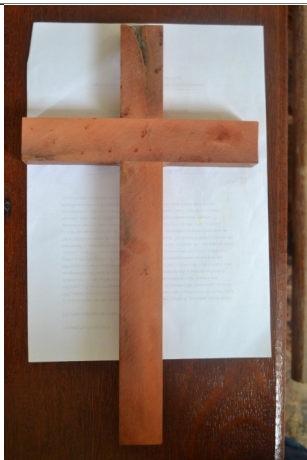
Este setor técnico realizou o registro fotográfico de uma das cruzeiras feitas da madeira do Cruzeiro. O objeto fotografado pertence à coordenadora Silvana Silva, tendo esta senhora informado que escolheu a “melhor cruz” para si.

<p>Figura 6 – Cruz fabricada a partir da madeira do Cruzeiro. Fonte: CPPC.</p>	<p>Figura 7 – Detalhe de dano encontrado no corpo da cruz. Fonte: CPPC.</p>

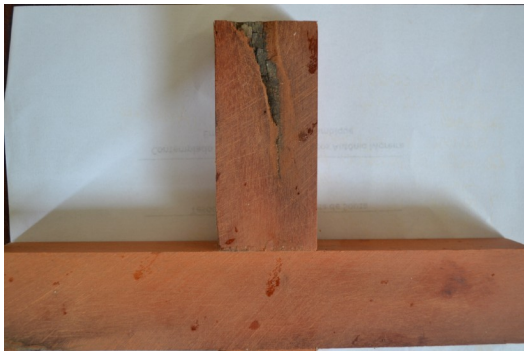
É possível notar nesta peça, descrita como a melhor, algumas rachaduras da madeira, bem como indícios de carbonização. Não é possível saber, com precisão, qual era o estado de conservação do Cruzeiro antes deste ser retirado, mas com fundamento nas informações obtidas na ficha de inventário e na análise feita de peça fabricada a partir de

sua madeira, é possível dizer que o Cruzeiro apresentava alguns danos estruturais: perda de suporte, sendo possível ver por através da madeira, ressecamento, gretamento, furos, manchas, rachaduras, fissuras e indício de carbonização.

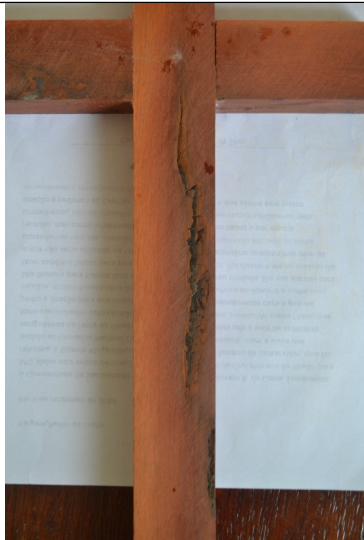
<p>Figura 8 - Detalhe de dano encontrado no corpo da cruz. Fonte: CPPC.</p>	<p>Figura 9 - Detalhe de dano encontrado no corpo da cruz. Fonte: CPPC.</p>
