NOTA TÉCNICA Nº 112 / 2020

PAAF nº 0024.17.008299-4 Inquérito Civil nº 0261.15.000316-6

1. **Objeto:** Edificação residencial.
2. **Endereço:** Rua Barão de Piumhi nº 285.
3. **Proprietário:** JPV Apoio Administrativo Ltda.
4. **Município:** Formiga – MG.
5. **Proteção existente:** Situado no perímetro de Entorno de bem tombado – Capela Nossa Senhora Aparecida.
6. **Objetivo:** Análise de obras irregulares, realizadas sem autorização do Conselho Municipal de Proteção do Patrimônio Cultural.
7. **Contextualização:**

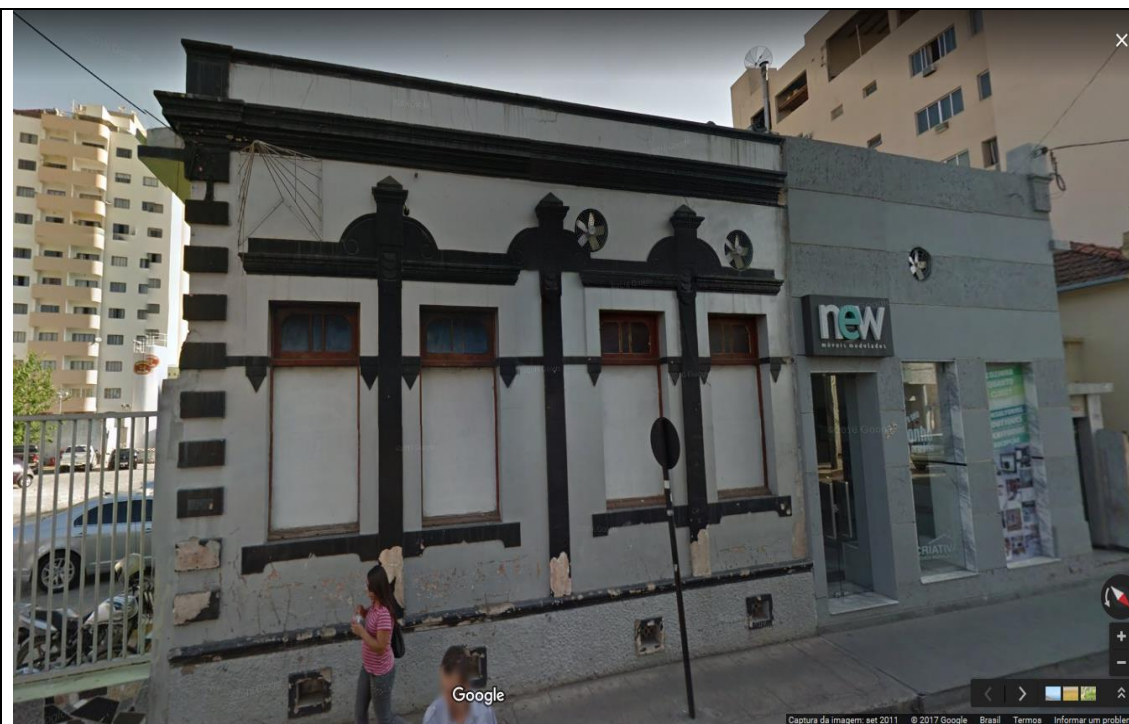
O imóvel passou por descaracterizações que alteraram completamente as características originais da fachada. Analisando a imagem do google Street View, de setembro de 2011, constatamos que o imóvel ainda preservava parcialmente, as características originais, tendo sofrido intervenções na lateral direita da fachada, para abrigar estabelecimento comercial.

Figura 01 – Imagem do imóvel em setembro de 2011. Fonte: Google Street View.

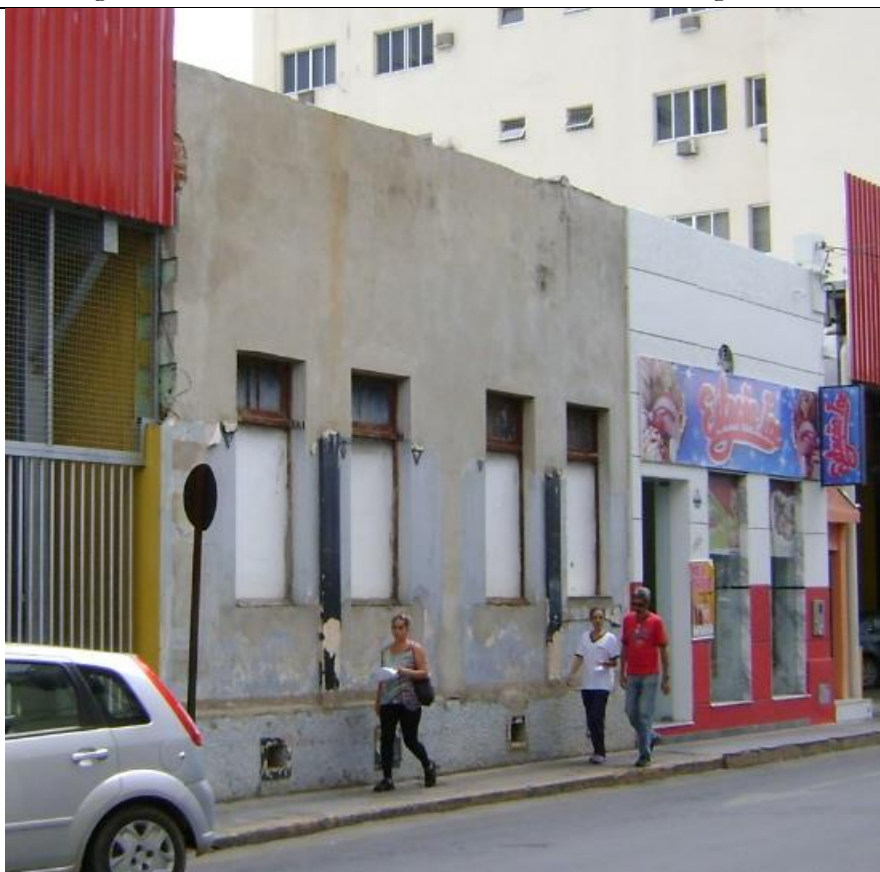
Imagem mais atualizada, já posterior ao tombamento da Capela Nossa Senhora Aparecida, realizado em novembro de 2012, demonstra que o trecho então preservado foi completamente descaracterizado, conforme demonstrado na figura 02.

Figura 02 – Imagem do imóvel em agosto de 2017. Fonte: Acervo CPPC.

Este Setor Técnico recomenda, minimamente, que seja elaborado projeto de recuperação do imóvel, sob a responsabilidade técnica de profissional especialista em patrimônio cultural, que com a sua experiência poderá propor soluções visando conciliar a preservação do Patrimônio Cultural com os acréscimos e usos pretendidos.

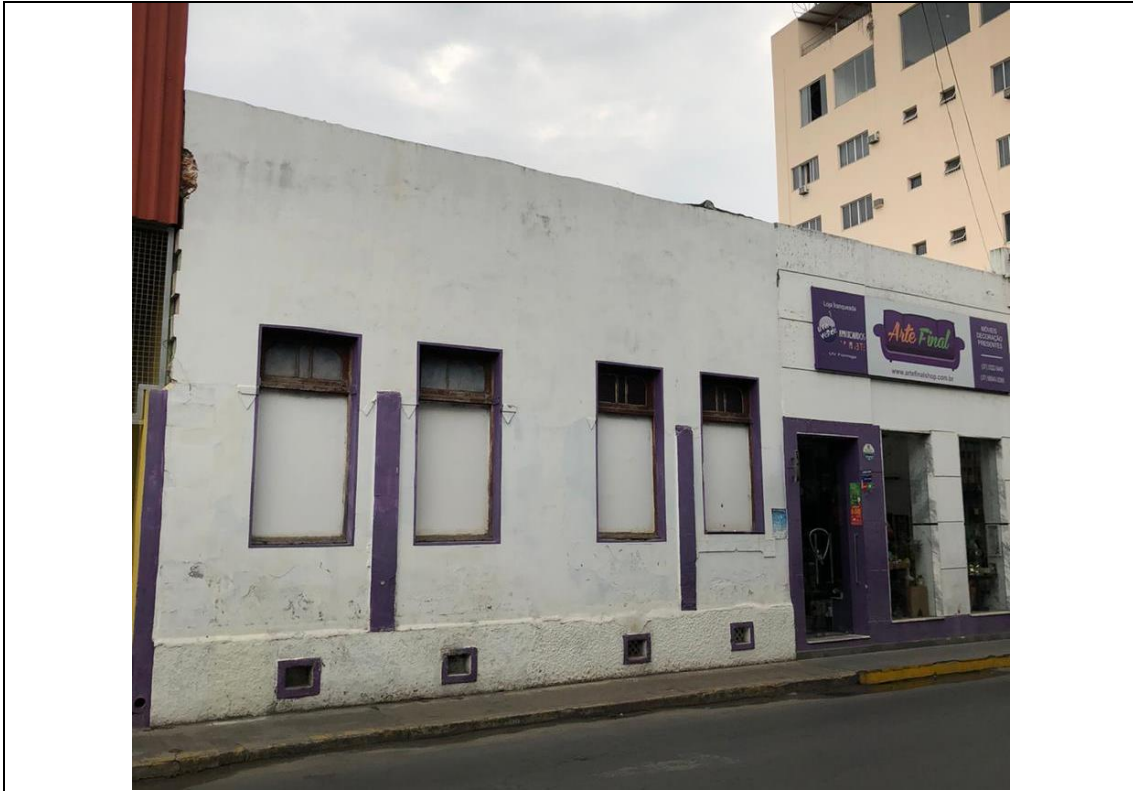
Figura 03 – Imagem atual da edificação. Fonte: acervo CPPC.

A edificação em análise insere-se no perímetro de entorno de tombamento da Capela Nossa Senhora Aparecida, tombada em 2012, e passou por sucessivas intervenções que, gradativamente, modificaram seus elementos originais, alteraram sua tipologia, comprometendo a paisagem e ambiência do bem tombado.

- Adequação dos engenhos publicitários, que se integre ao estilo da edificação e ambiência do entorno.

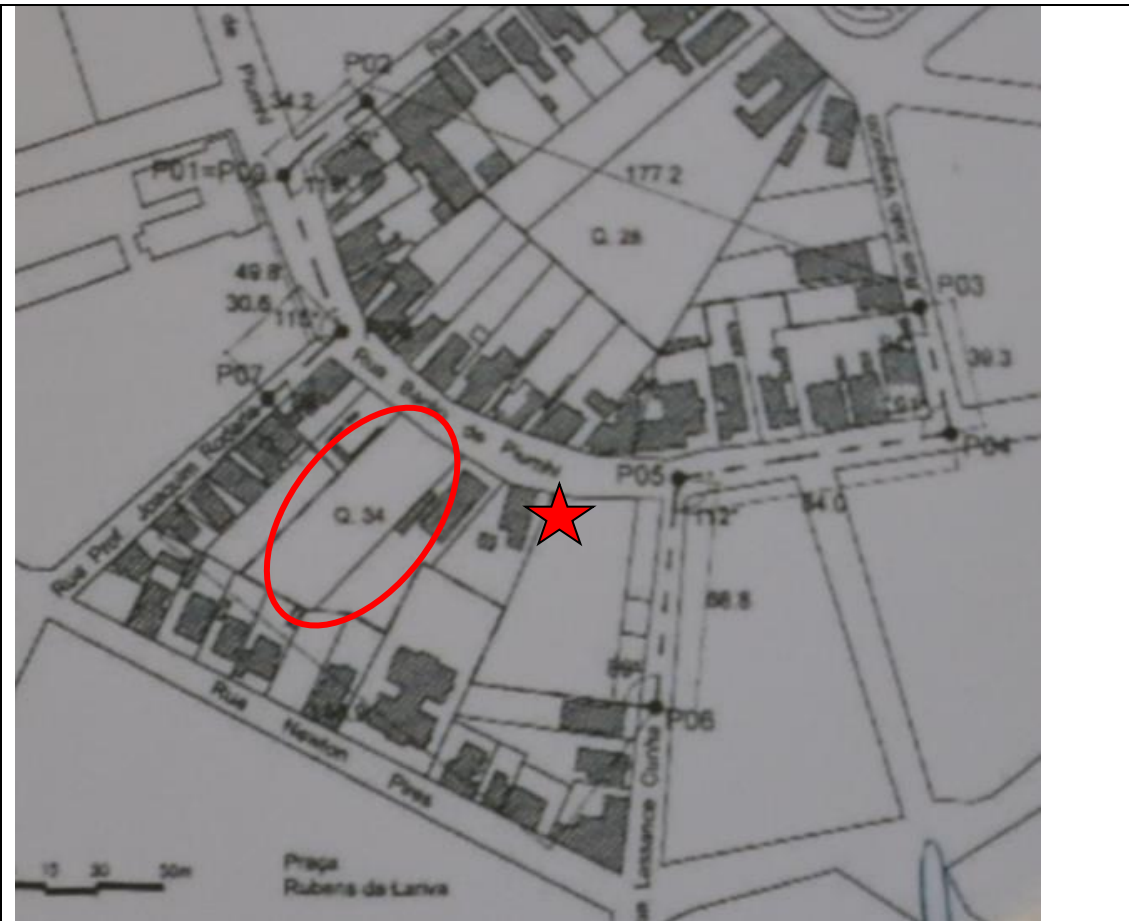
Inseriu-se no perímetro de entorno de tombamento da Capela Nossa Senhora Aparecida, tombada pelo município através do Decreto nº 5678 de 14 de novembro de 2012. O imóvel, junto com outras edificações do mesmo estilo então existentes na rua Barão de Piumhi compunham a ambiência do bem tombado, integrando o perímetro de entorno de tombamento da capela.

Figura 04 – Localização da Capela destacada com estrela, e localização da edificação em análise. Inserida dentro da poligonal de entorno de tombamento.
