NOTA TÉCNICA Nº 110/ 2020

PAAF nº 0024.17.008299-4 Inquérito Civil nº 0261.15.000316-6

1. **Objeto:** Edificação residencial.
2. **Endereço:** Rua Barão de Piumhi nº 304.
3. **Município:** Formiga – MG.
4. **Proteção existente:** Inventariado, situado no perímetro de Entorno de bem tombado – Capela Nossa Senhora Aparecida.
5. **Objetivo:** Análise da demolição, realizada sem autorização do Conselho Municipal de Proteção do Patrimônio Cultural.
6. **Contextualização:**

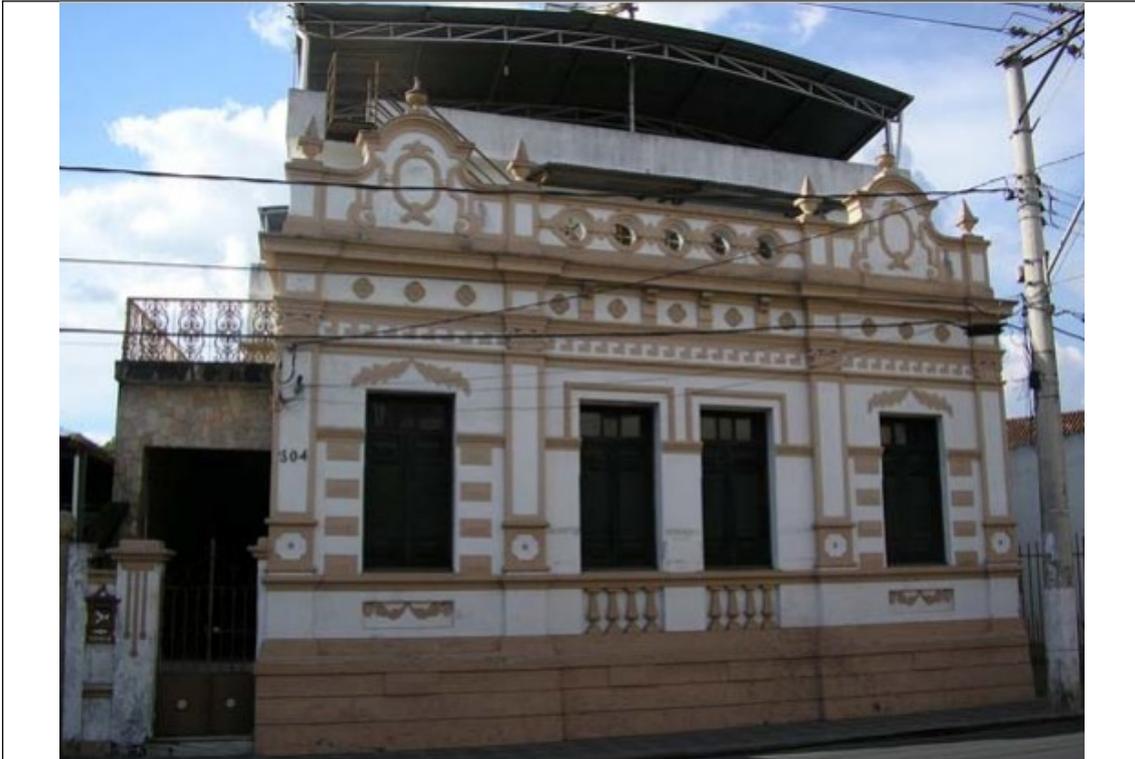
Ao longo dos anos o imóvel passou por intervenções e acréscimos, preservando as características originais da fachada frontal. Na época do inventário (2007) já possuía acréscimo de andar superior, cuja cobertura metálica era visível a partir do logradouro público. Analisando a imagem do Google Street View, de setembro de 2011, constatamos que estas características se encontravam preservadas.

Figura 02 - Imagem do imóvel em setembro de 2007. Fonte: Ficha de inventário.

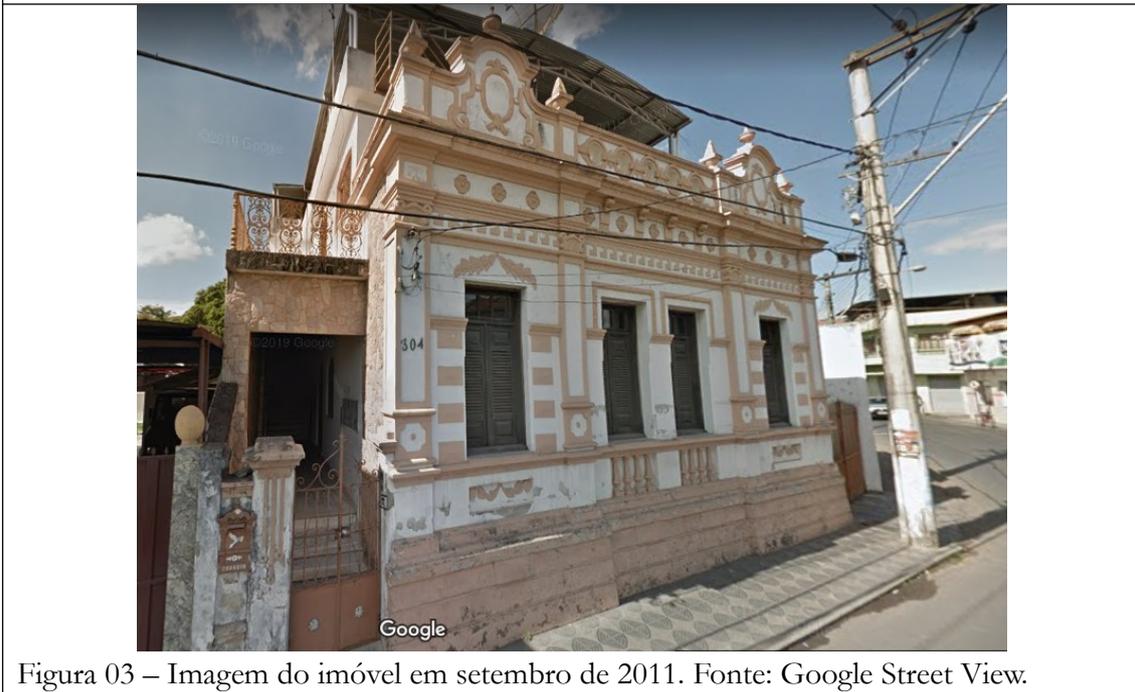
Figura 03 – Imagem do imóvel em setembro de 2011. Fonte: Google Street View.

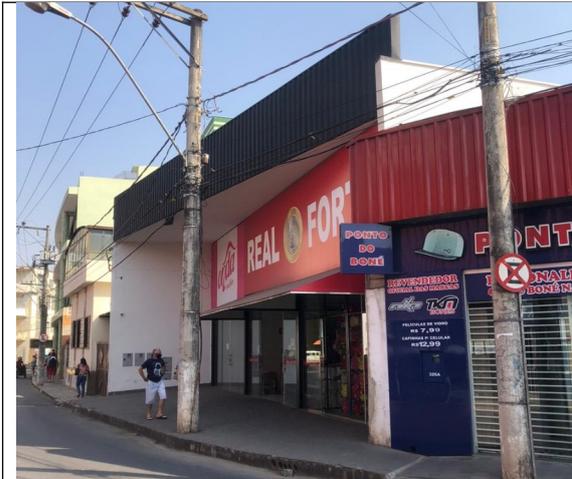
No local atualmente encontra-se edificado prédio contemporâneo, de uso comercial, com altura correspondente a edifício de 2 pavimentos.

Figura 04 – Edifício construído atualmente no local. Fonte: Acervo da CPPC.

O imóvel foi completamente demolido. Segundo informado pela prefeitura, a demolição ocorreu antes da emissão da certidão de demolição, datada de 18/06/2013, protocolo nº 913, e sem prévia autorização do Conselho Municipal de Patrimônio Cultural, necessária por se tratar de bem inventariado e situado no perímetro de entorno de tombamento da Capela Nossa Senhora Aparecida.

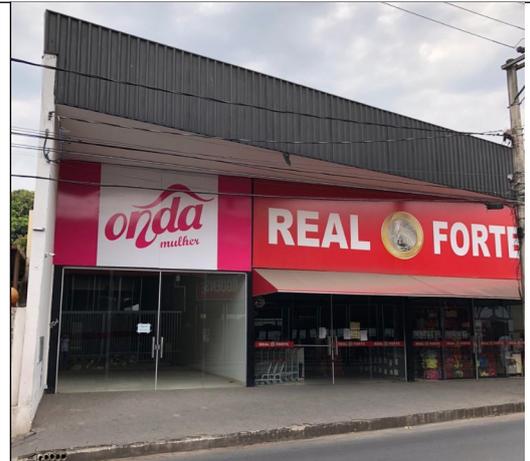
Figura 05 – Edifício construído atualmente no local. Fonte: Acervo da CPPC.
