NOTA TÉCNICA Nº 114 / 2020

PAAF nº 0024.17.008299-4 Inquérito Civil nº 0261.15.000316-6

1. **Objeto:** Capela Nossa Senhora Aparecida.
2. **Endereço:** Rua Barão de Piumhi.
3. **Município:** Formiga – MG.
4. **Proteção existente:** Tombamento municipal- Decreto nº 5.678/2012.
5. **Objetivo:** Análise das intervenções realizadas no perímetro de entorno de tombamento, sem autorização do Conselho Municipal de Proteção do Patrimônio Cultural.
6. **Contextualização:**

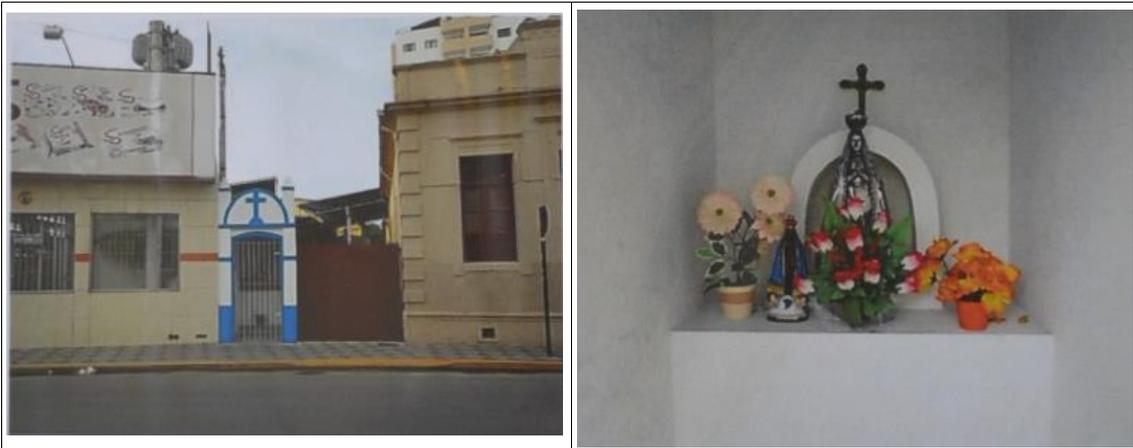
Figuras 1 e 2 - Imagens externa e interna da Capelinha de Nossa Senhora Aparecida, na Rua Barão de Piumhi, em Formiga. Fonte: Laudo de avaliação do estado de conservação do bem cultural apresentado ao IEPHA em dezembro de 2012/ exercício 2014 do ICMS Cultural.

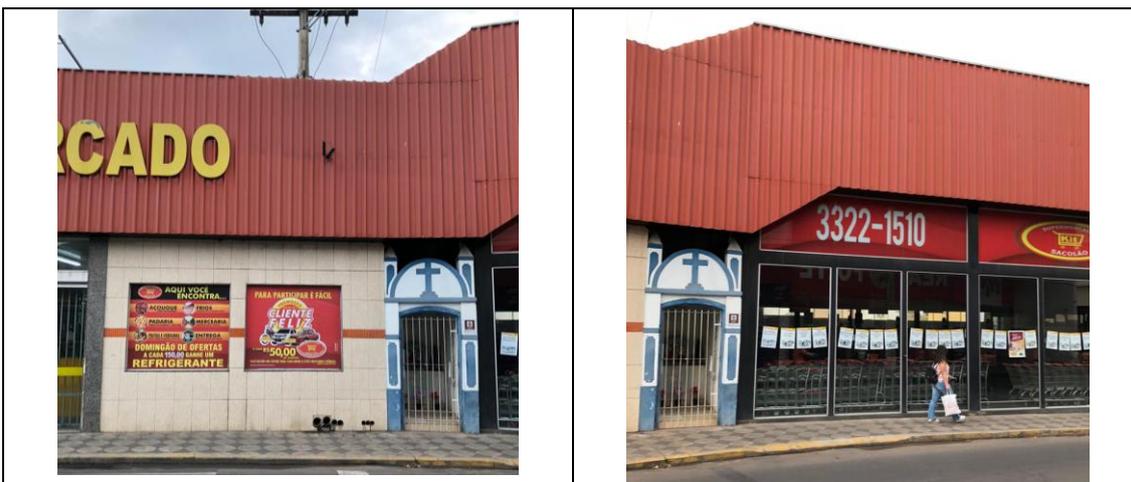
Após o tombamento da Capela, ocorreram significativas intervenções descaracterizantes no entorno da Capela de Nossa Senhora Aparecida, interferindo negativamente na visibilidade e ambiência do bem tombado. Foram demolidos imóveis que compunham a ambiência do entorno, como as edificações de números 279, 303 e 304 (as duas últimas também eram inventariadas isoladamente) e foram objeto de análise das Notas Técnicas nºs 113, 111 e 110 /2020, respectivamente. Além das demolições, a edificação de número 285 teve sua fachada descaracterizada e foi objeto de análise da Nota Técnica nº 112/2020.

Figuras 04 e 05 – Imagens atuais da capela.

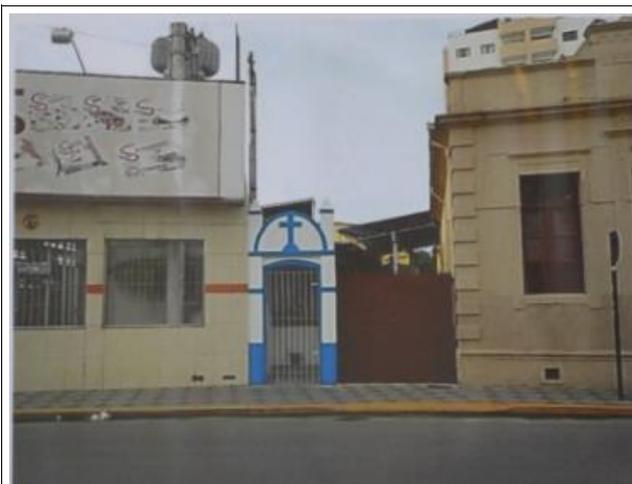
Figura 06 – Capela em 2011

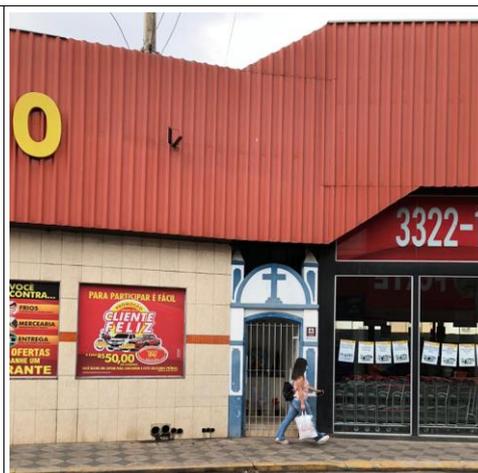
Houve sério comprometimento da ambiência e da visibilidade da capela, que perdeu a sua importância e destaque dentro do contexto onde se encontra inserida, conforme demonstrado nas imagens a seguir.

Figura 07 – Capela atualmente

Além disso, as novas construções nas laterais da capela não obedecem à altimetria máxima estabelecida pelo Dossiê de Tombamento. Tendo em vista que fazem limite com a capela tombada, deveriam possuir no máximo 1 pavimento e hoje possuem altimetria correspondente a um edifício de 2 pavimentos. Analisando a imagem aérea, supostamente a taxa de ocupação é superior aos 70 % estabelecidos no Dossiê de Tombamento.

A testeira que faz ligação entre os blocos da edificação, passa sobre a capela, ou seja, insere-se em área tombada.

Este Setor Técnico recomenda que os responsáveis pela intervenção sejam instados a reparar o prejuízo causado ao bem tombado, propiciando a recomposição do bem cultural e de seu entorno ao estado em que se encontrava antes da ocorrência do dano, na situação em que o bem se encontrava na época do tombamento, ou propondo outro tipo de intervenção que resgate o destaque e importância da capela no contexto onde a mesma se encontra inserida.

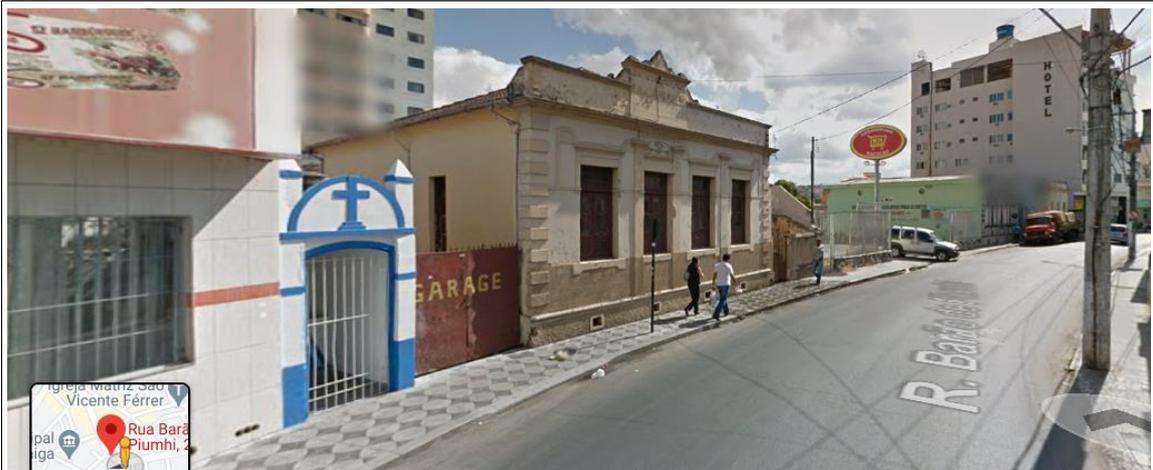
Figura 08 – Imagem da capela e sua ambiência em 2011. Fonte: Google Street View.

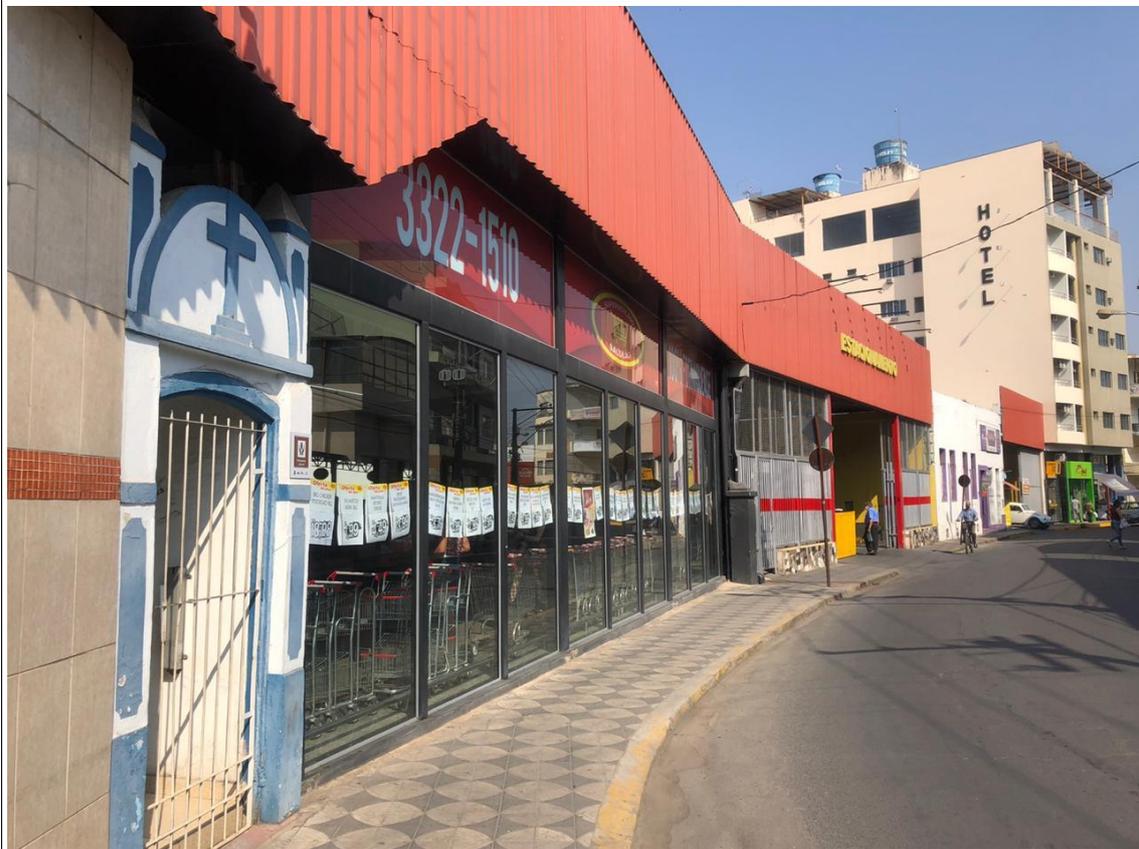
Figura 09 – Imagem atual da capela. Fonte: Acervo da CPPC.

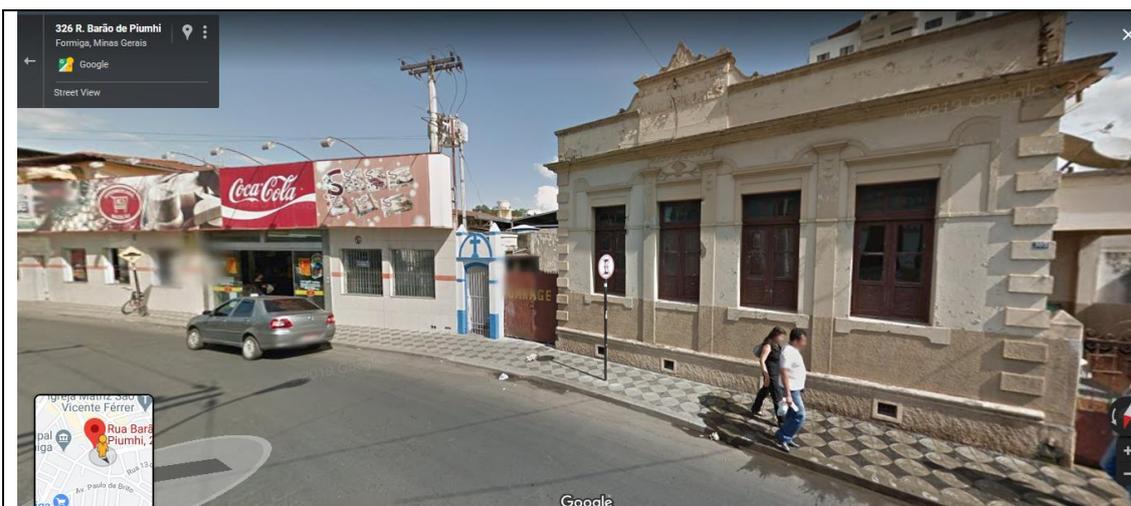
Figura 10 – Imagem da capela e sua ambiência em 2011. Fonte: Google Street View.

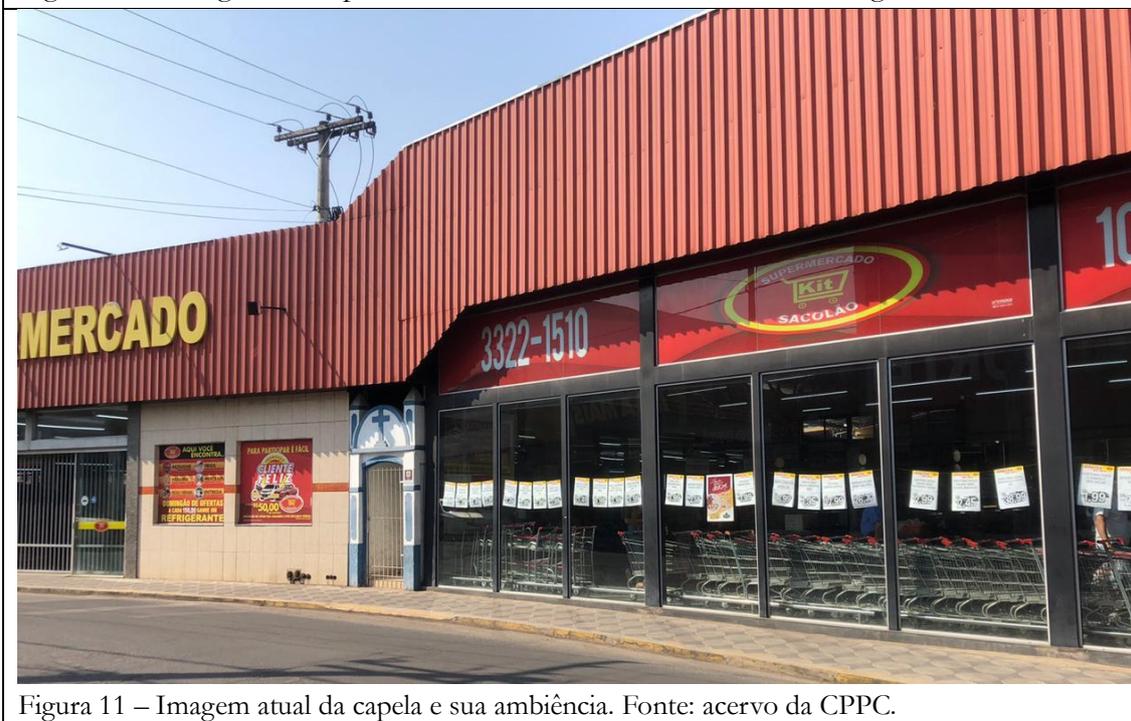
Figura 11 – Imagem atual da capela e sua ambiência. Fonte: acervo da CPPC.

Com a descaracterização do imóvel, houve grave alteração da tipologia da edificação e consequentemente, comprometimento da ambiência da Capela Nossa Senhora da Aparecida. Portanto, houve descumprimento às diretrizes estabelecidas para o entorno de tombamento da capela e desrespeito ao Decreto nº 5678 de 14 de novembro de 2012 e à Lei 4061/2008.
