NOTA TÉCNICA N ° 02/2020

PAAF 0024.19.006313-1

1. **Objeto:** Imóvel da antiga Caixa d' água.
2. **Município:** Formiga
3. **Proprietário:** Município de Formiga.
4. **Proteção existente:** Tombamento municipal- Decreto Municipal nº 5.673/2012, revogado pelo Decreto nº 6.031/2013.
5. **Objetivo:** Análise de nova documentação juntada aos autos pela Prefeitura Municipal de Formiga.
6. **Considerações preliminares:**

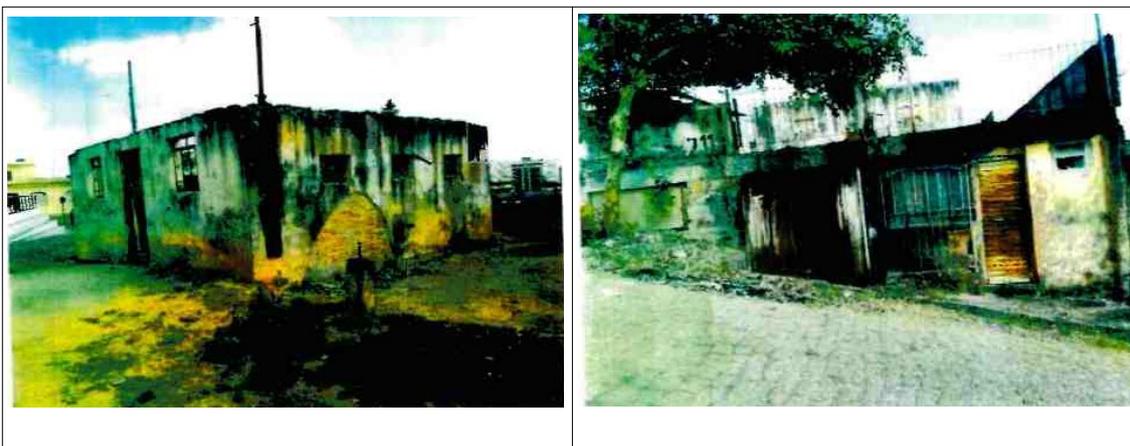
É inegável o abandono e o mau estado de conservação do imóvel do antigo Reservatório D' Água da Lajinha. As fotos apresentadas no Laudo Técnico elaborado por engenheiro civil da Secretaria Municipal de Obras e Trânsito evidenciam a ausência da cobertura, que deixa a edificação completamente exposta às intempéries; extensas manchas de infiltrações e sujidades nas alvenarias e esquadrias muito danificadas, com elementos faltantes.

Figuras 1 e 2- Imagens do imóvel do Reservatório D' Água da Lajinha em Formiga. Fonte: Laudo Técnico por engenheiro civil da Secretaria Municipal de Obras e Trânsito em 18/07/2018.

Contudo, é importante ressaltar que o referido Laudo Técnico, embora mencione a presença de trincas nas paredes, não apresenta uma avaliação dos elementos estruturais que sustentam a edificação.

Portanto, propõe-se a realização um diagnóstico detalhado na estrutura do imóvel do antigo Reservatório D’ Água por especialista da área de estruturas para verificar se as alvenarias existentes encontram-se estáveis e se suportam o peso de uma nova cobertura.

Este setor técnico pondera que, não havendo comprometimento estrutural do imóvel, nada mais representativo que implantação do memorial proposto pelo Conselho Municipal do Patrimônio Cultural possa ocorrer na edificação onde funcionou o primeiro reservatório d’ água da cidade.
