NOTA TÉCNICA Nº 128/2013

1. **Bem cultural:** Prédio do antigo Colégio ISPA – Instituto de São Paulo Apóstolo

2. **Município:** Frutal – MG

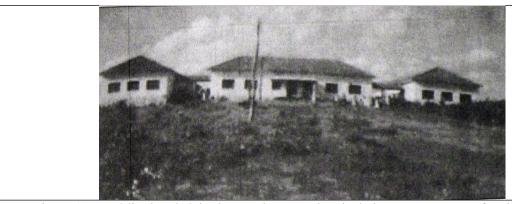
Figura 01 – Prédio do Ginásio de Frutal, pouco depois da inauguração – em funcionamento.

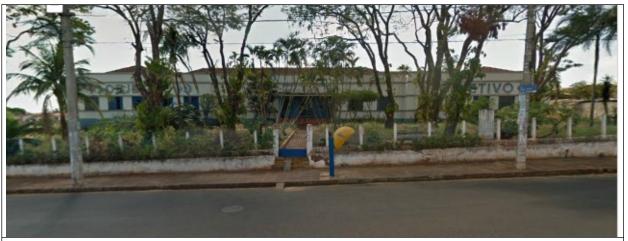
Figura 02 – Fachada atual da edificação.

Verificou-se que ao longo dos anos houve acréscimos e alterações de alguns elementos originais da edificação. Foi verificado também que o terreno em que se encontra implantada a edificação e bastante amplo, sendo possível construir os prédios pretendidos nas áreas laterais, sendo mantida e preservada a porção que corresponde ao Instituto São Paulo Apóstolo, aliando o progresso do município de Frutal com a preservação de seu patrimônio cultural.

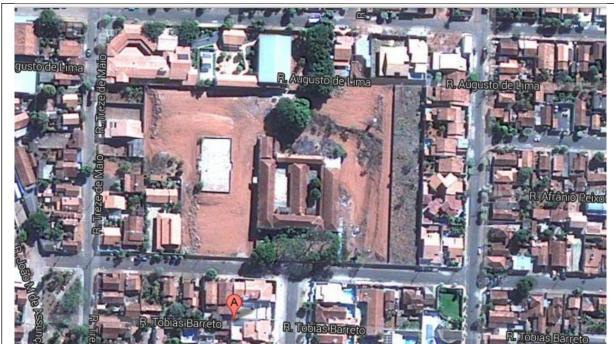
Figura 04 – Acima se verifica o Instituto São Paulo Apóstolo na porção central do terreno. Fonte: www.google.com.br
