Promotoria Estadual de Defesa do Patrimônio Cultural e Turístico

PARECER N° 35/ 2016

1. **Assunto:** Apurar a regularidade da demolição do imóvel situado no centro histórico da cidade de Grão Mogol.
2. **Município:** Grão Mogol.
3. **Localização:** Rua Cristiano Relo, nº 34, Centro.
4. **Proprietário :** Maria das Mercês Silva
5. **Considerações Preliminares**

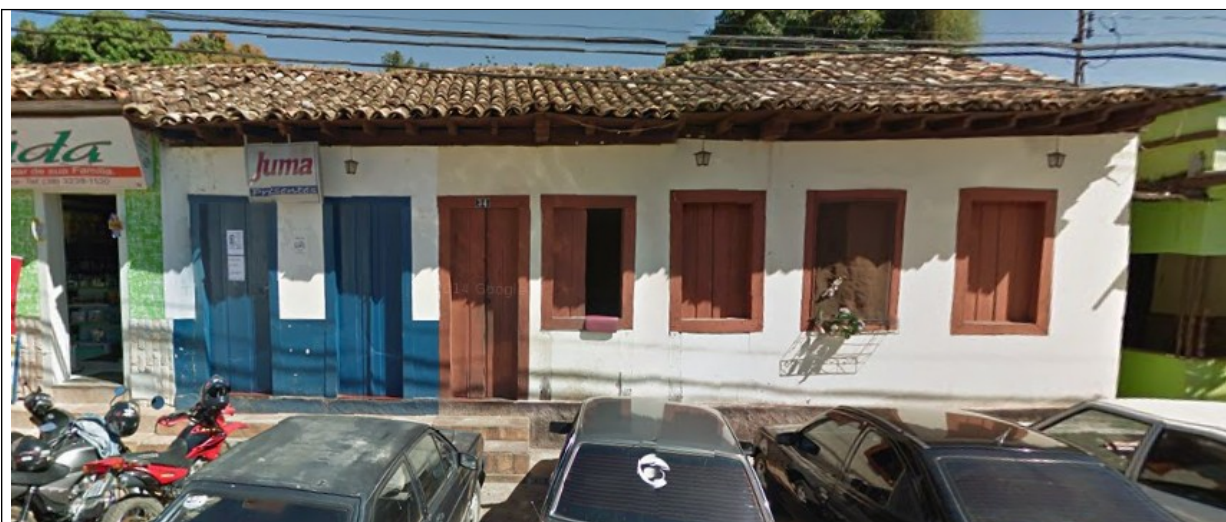
Figura 01 – Imagem antiga da edificação em junho de 2012.

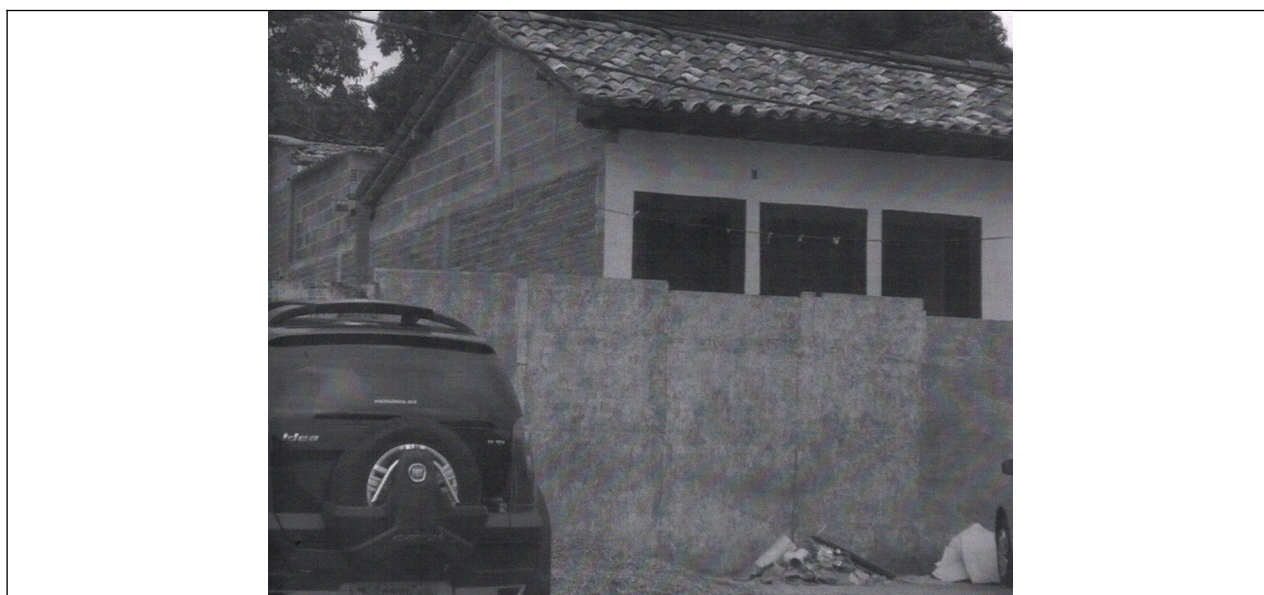
No local foi parcialmente construída uma réplica da edificação anteriormente existente, que segue as características coloniais, utilizando parte dos elementos originais (portas, janelas, telhas, enquadramentos), utilizando sistema construtivo contemporâneo (estrutura em concreto armado e alvenarias em tijolos).

Figura 02 – Imagem da construção da edificação em concreto armado e vedação em tijolos cerâmicos.

No caso da edificação em tela, mesmo com a utilização de parte dos elementos originais, a autenticidade do sistema construtivo em gaiola de madeira e alvenaria de terra se perdeu, sendo substituído por alvenaria tradicional em concreto armado e tijolos.

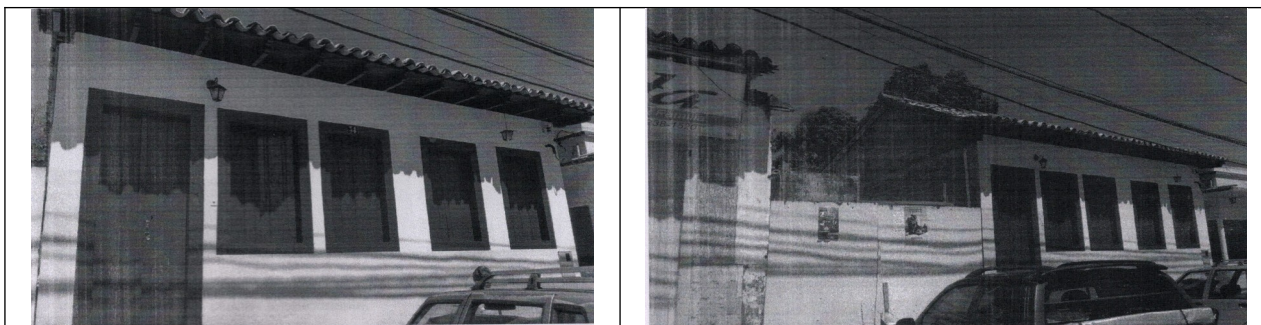
Em análise ao projeto arquitetônico constante nos autos, verifica-se que foi preservada a volumetria e fachada da edificação anterior, modificando a distribuição interna.

Ainda não foi reconstruído o trecho existente na lateral esquerda do imóvel, no alinhamento da via pública, com a justificativa de que pertence a outro proprietário, permanecendo este trecho vago, vedado por tapumes.

Figuras 03 e 04 – Imagens da edificação finalizada. Fonte: Procedimento de Apoio

- Conclusão das obras do trecho localizado à esquerda do terreno, no alinhamento da via, cujas obras ainda não foram iniciadas, seguindo o padrão anteriormente existente. Deve-se utilizar, da mesma forma que no restante da edificação cujas obras já foram concluídas, as esquadrias, enquadramentos e telhas originais.
- O Conselho de Patrimônio Cultural, assim como a Prefeitura Municipal, não deverão autorizar obras sem a apresentação do projeto arquitetônico devidamente detalhado, que permita um perfeito entendimento do que se pretende edificar, evitando-se assim, construções que causem impactos negativos do problemas futuros.
