Promotoria Estadual de Defesa do Patrimônio Cultural e Turístico

PARECER N° 37/ 2014

1. **Assunto:** Apurar intervenção no imóvel situado à Rua Cristiano Relo, s/n, no centro histórico da cidade de Grão Mogol.
2. **Município:** Grão Mogol
3. **Localização:** Rua Cristiano Relo, s/n, esquina com a rua Antônio Benquerer, Centro.
4. **Proprietário :** Clarindo Barbosa Junior
5. **Análise**

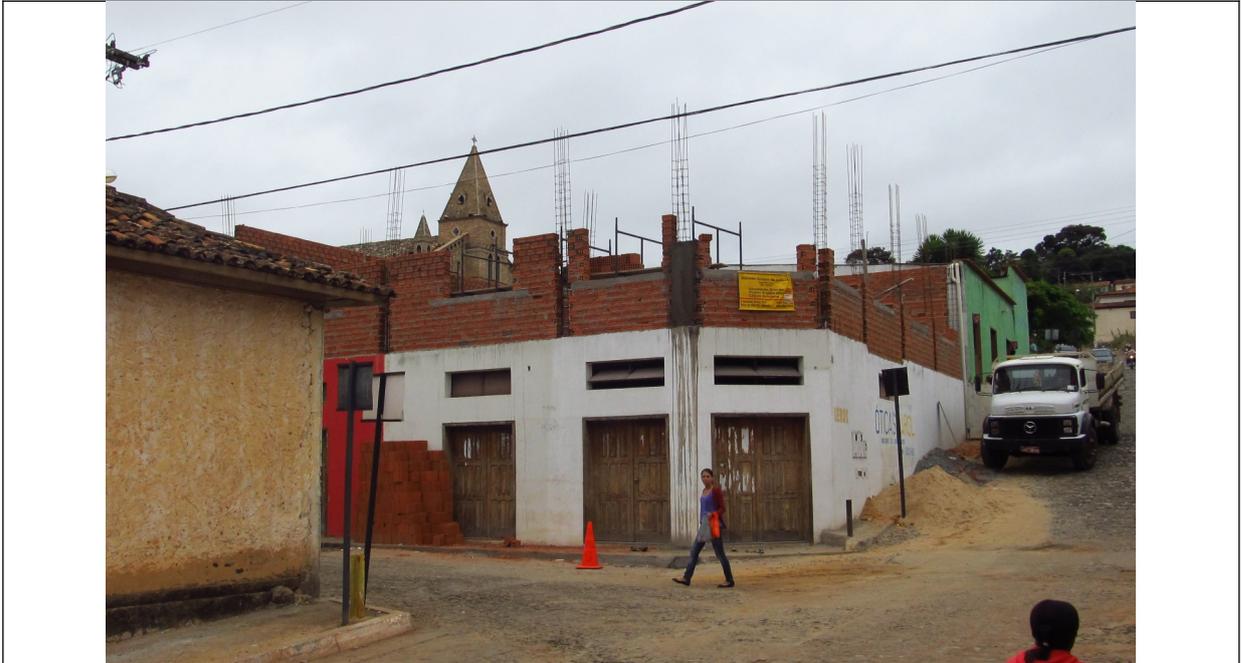
Em 04/06/2013 este Setor Técnico realizou vistoria na cidade de Grão Mogol e constatou a existência de obra de acréscimo de área no imóvel em análise, situado na rua Cristiano Relo, esquina com a Rua Antônio Benquerer.

Em 12/07/2013, ainda sem o conhecimento do TAC de 10/05/2013, foi elaborado o Laudo Técnico de nº 53/2013, com o objetivo de verificar a regularidade da obra em andamento e sugerir medidas para atenuar os danos causados à ambiência. Na ocasião conclui-se que o projeto desrespeita o acordado no TAC assinado entre o Conselho de Patrimônio e o proprietário, uma vez que as fachadas não seguiam o mesmo estilo das edificações históricas existentes na rua. Além disso, foi apontado por esse setor técnico, que a construção de um

segundo pavimento acarretaria na obstrução da visibilidade da torre da Igreja a partir daquele ponto. Naquela oportunidade, somente encontrava-se concluída a obra do primeiro piso.

Figura 01 – Imagem da edificação em obras em junho de 2013.

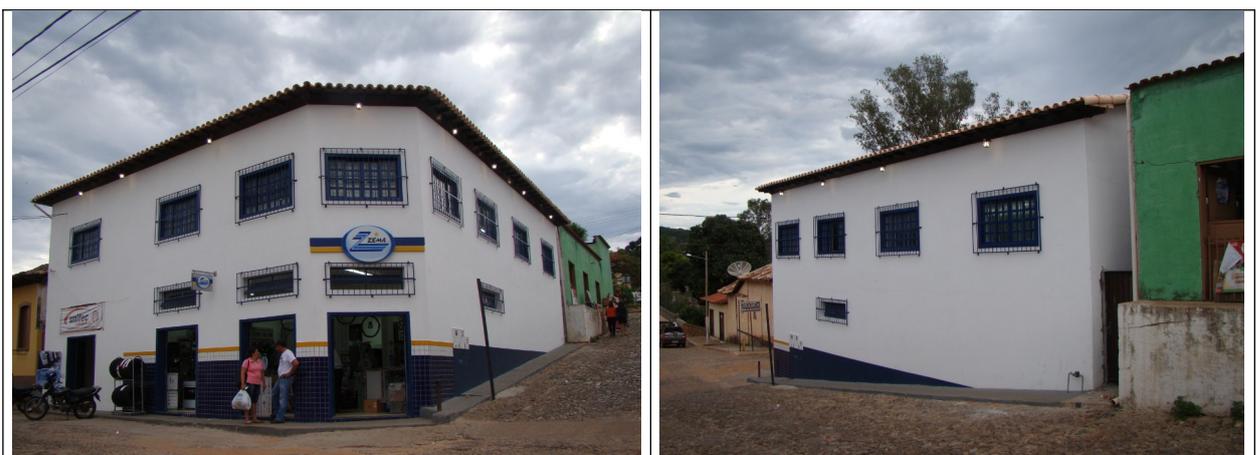
Em dezembro de 2013, foi realizada vistoria técnica no Núcleo Histórico de Grão Mogol pelo Setor Técnico desta Promotoria, sendo constatado que a obra já se encontrava concluída.

Figuras 02 e 03 – Imagens da edificação concluída em dezembro de 2013.

Conforme citado no Laudo Técnico nº 53/2013, não consideramos que as características dos vãos e das vedações respeitam o padrão colonial, conforme definido no TAC firmado em 05/07/2008 entre o proprietário do imóvel e o Conselho Municipal de Patrimônio Cultural tendo em vista que naquele estilo os vãos são mais estreitos e as coberturas com maior inclinação.

Apesar do imóvel edificado no local possuir alvará de construção, não atendeu a todos os parâmetros previstos no TAC firmado em 10/05/2013 entre o proprietário do imóvel e o Conselho Municipal de Patrimônio Cultural:

- As luminárias foram instaladas no beiral da edificação em vez de se localizarem acima das janelas do primeiro pavimento, conforme TAC.
- Algumas janelas não são em madeira.
- Foram instaladas grades defronte aos vãos, o que foi vedado no TAC.

Conforme ressaltado no Laudo Técnico nº 53/2013, com a construção do prédio ocorreu a obstrução da visibilidade da torre da Igreja Matriz a partir da rua Cristiano Relo e de outros pontos da cidade, retirando este referencial simbólico de se visualizar a torre da igreja de qualquer ponto do município. Este aspecto não foi levado em consideração pelo Conselho Deliberativo Municipal do Patrimônio Cultural de Grão Mogol quando da aprovação da construção do segundo pavimento da edificação.

Desse modo, como medida compensatória pelos danos causados à visibilidade das torres da igreja e ao não cumprimento dos itens contidos no TAC, segue em anexo (Anexo 1) valoração monetária de danos ao patrimônio cultural, cujos recursos deverão ser utilizados em benefício do patrimônio cultural da cidade de Grão Mogol.
