Promotoria Estadual de Defesa do Patrimônio Cultural e Turístico

LAUDO TÉCNICO nº 47/2013

Este laudo técnico tem como objetivo verificar o impacto causado pela obra realizada na rua Santa Rita nº 117, no perímetro de entorno de bem protegido pelo município de Grão Mogol, e sugerir medidas para atenuar os danos à ambiência.

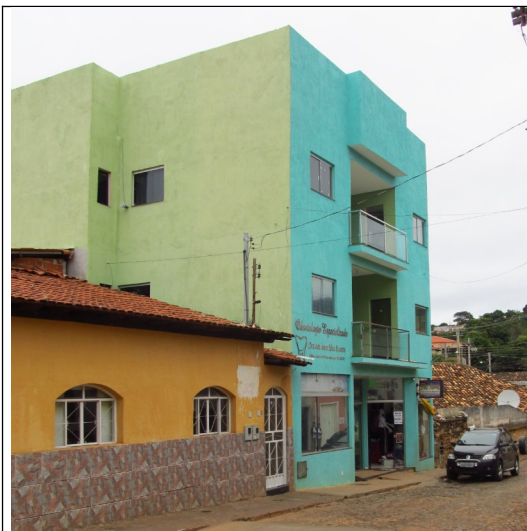
Trata-se de edificação de uso misto, com uso comercial no térreo e residencial nos demais pavimentos. Desenvolve-se em três pavimentos e possui fachadas rebocadas e pintadas de verde. Encontra-se habitado e com lojas em funcionamento no primeiro pavimento.

Comparando-se o projeto arquitetônico aprovado pela Prefeitura local com as imagens da edificação construída, verificou-se algumas incompatibilidades, principalmente no que se refere à localização das janelas, o que nos faz acreditar que não houve total respeito ao projeto.

Portanto, conclui-se que não houve atendimento às diretrizes constantes do Dossiê de Tombamento, uma vez que a edificação localizada na rua Santa Rita modifica o ambiente e a paisagem adjacente ao bem protegido e a diferença do estilo arquitetônico e da volumetria contrasta com a harmonia do conjunto, interferindo negativamente na beleza original da obra. Além disso, não houve aprovação do Conselho de Patrimônio Cultural, com infração ao Decreto Lei nº 25/37.

Figura 09 – Edificação localizada na rua Santa Rita nº 117.

Sugere-se adequação da edificação para a promover uma maior integração da edificação ao contexto onde encontra-se inserida e reduzir os impactos causados. Entretanto, não deve haver prejuízo da responsabilização em âmbito cível, administrativo e criminal tanto para particulares quanto para conselheiros e

- Não permitir acréscimos à edificação, nem a construção de coberturas suspensas.
- Paralisação da obra em andamento nos fundos do prédio da rua Santa Rita nº 117, até que ocorra aprovação do Conselho Municipal de Patrimônio Cultural.

- Não permitir a instalação de engenhos publicitários nem a abertura de vãos na fachada lateral direita da edificação, que se configura como um “pano de fundo” do prédio tombado da Secretaria de Educação.

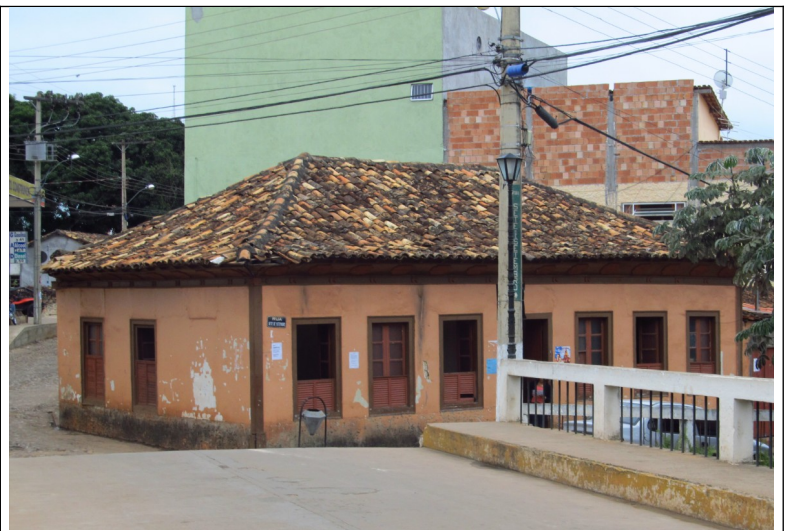
Em análise à documentação referente ao IPAC encaminhada ao Iepha para fins de pontuação referente ao ICMS Cultural, **verificou-se que a edificação encontra-se inserida no perímetro de tombamento do prédio da Secretaria Municipal de Educação, localizado na esquina das ruas Santa Rita e Rua Sete de Setembro, tombado pelo município através do Decreto nº 07/2001.** Consta no Dossiê de Tombamento que na área tombada:

Figura 10 – Prédio tombado da Secretaria de Educação com o prédio em tela localizado nos fundos.

O imóvel em tela encontra-se inserido no perímetro de tombamento do prédio da Secretaria de Educação. Não foram cumpridas as diretrizes traçadas no Dossiê de Tombamento, ocorrendo modificação do ambiente e a paisagem adjacente ao bem protegido e a diferença do estilo arquitetônico e da volumetria contrasta com a harmonia anteriormente existente, interferindo negativamente na beleza original da obra.
