**Promotoria Estadual de Defesa do Patrimônio Cultural e Turístico**

**LAUDO TÉCNICO nº 45/2013**

Este laudo técnico tem como objetivo analisar a edificação existente e sugerir critérios para intervenção na edificação tombada localizada na rua Cristiano Relo nº 48, no centro histórico da cidade de Grão Mogol.

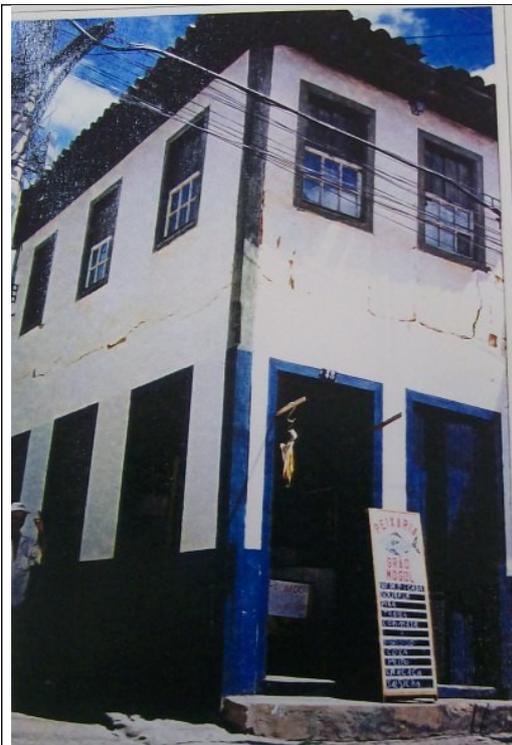
Tratava-se de sobrado colonial implantado em terreno de esquina, no alinhamento das vias. A cobertura desenvolvia-se em quatro águas, com vedação em telhas curvas coloniais, arrematada por beiral em cachorrada aparente e guarda pó. Os vãos possuíam vergas retas e apresentavam-se de forma ritmada e alinhada entre os pavimentos. As vedações eram em madeira, sendo as portas em duas folhas de abrir e as janelas com caixilhos no sistema guilhotina externamente e folhas de abrir de madeira na parte interna. Internamente havia estreita escada de madeira passa acesso do segundo pavimento. Encontrava-se em regular estado de conservação na época do tombamento.

Figura 10 – Imagens da edificação antes da demolição. Fonte: Dossiê de Tombamento.

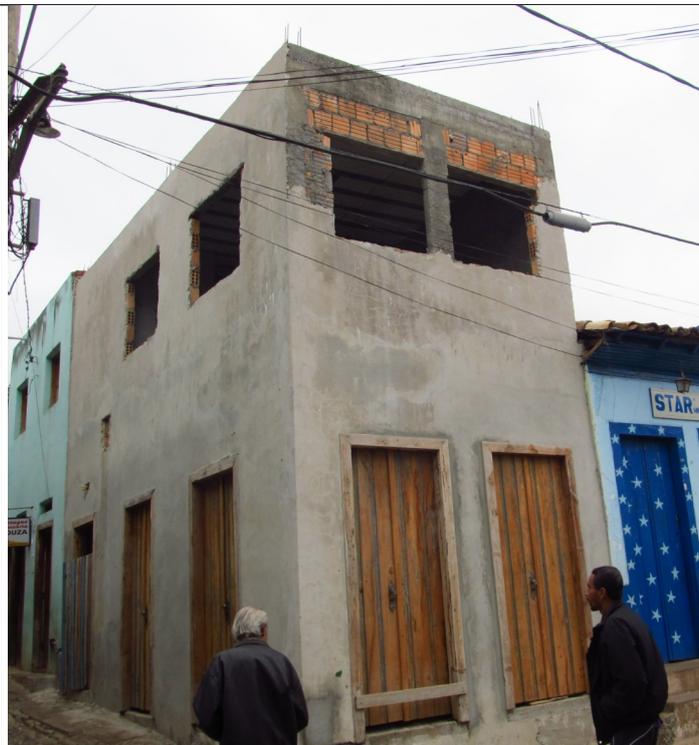
Na data da vistoria realizada em 04 de junho de 2013 verificou-se que está sendo construída uma réplica da construção original. As obras estão inacabadas e aparentemente paralisadas. A estrutura é de concreto armado, as alvenarias em tijolos cerâmicos furados e as lajes pré-fabricadas. A fachada foi rebocada, entretanto ainda não recebeu pintura. As portas do pavimento térreo foram instaladas e os vãos obedeceram ao mesmo ritmo e formato da edificação original, o mesmo não ocorrendo no segundo pavimento, onde os vãos apresentam-se com o formato quadrado diferente do original retangular; não foram respeitados os números de vãos que se apresentam em quatro ao invés de cinco, conforme originalmente; e ainda não foram instaladas as esquadrias.

A edificação apresenta esperas na cobertura e ainda não foi instalado o telhado.

Em comparação com a fotografia da edificação original, verifica-se que a dimensão atualmente existente entre a verga da janela do segundo pavimento e a cobertura é maior do que a dimensão original.

Portanto, conclui-se que não está havendo total respeito às características originais da edificação, em descumprimento ao termo de acordo firmado entre o proprietário e o Conselho de Patrimônio Cultural.

Figura 11 – Imagem atual da edificação, que apresenta características distintas da original. Fonte: Foto da vistoria.

Para adequação, sugere-se para o imóvel em questão:

- Respeito total às dimensões anteriormente existentes, com pés direitos, dimensão e ritmo dos vãos, alturas, etc, sendo realizadas demolições, se necessário.

- Respeito ao número, dimensões e formato dos vãos, que deverão ser vedados por esquadrias de madeira, seguindo os modelos pré existentes. Caso as esquadrias originais estejam preservadas, as mesmas deverão ser restauradas e reutilizadas.

- Instalação de cobertura que deverá respeitar as características originais (nº de águas, inclinação, dimensão e formato dos beirais, etc), utilizando preferencialmente as telhas originais. O engradamento deve ser feito em madeira devidamente seca e imunizada e apropriada para utilização em coberturas. Sugere-se que as fiadas junto à cumeeira e aos beirais devem ser emboçadas para evitar escorregamentos. Caso não existam telhas em número suficiente, deverão ser utilizadas as telhas curvas de Salinas, a exemplo do modelo utilizado na Casa de Cultura.

- Instalação em local visível e de fácil acesso de placa contendo a informação de que aquele edifício é uma réplica do original que foi demolido. Sugere-se a criação de um memorial no pavimento térreo da edificação, de acesso livre ao público, contendo informações e fotos históricas da antiga edificação.
