Promotoria Estadual de Defesa do Patrimônio Cultural e Turístico

LAUDO TÉCNICO nº 43/2013

Este laudo técnico tem como objetivo verificar o estado de conservação e sugerir critérios para intervenção na edificação localizada na rua Cristiano Relo nº 61, no centro histórico da cidade de Grão Mogol.

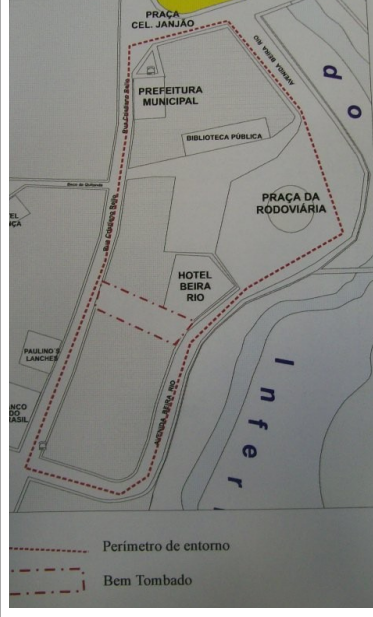
<p>Mapa de proteção do imóvel nº 59. O mapa mostra o imóvel nº 59 (área hachurada) cercado por um perímetro de entorno (linha tracejada vermelha). O entorno inclui a Praça Cel. Janúcio, Prefeitura Municipal, Biblioteca Pública, Praça da Rodoviária, Hotel Beira Rio, Paulino's Lanches e NCO do Asil. O rio Inferno é visível no lado direito.</p>

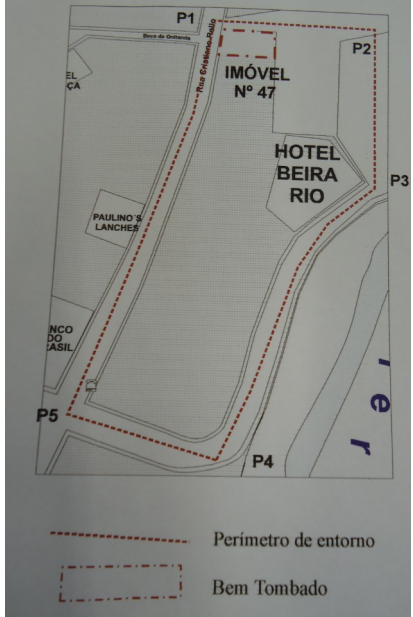
<p>Mapa de proteção do imóvel nº 47. O imóvel nº 47 (área hachurada) está cercado por um perímetro de entorno (linha tracejada vermelha). O entorno inclui o Hotel Beira Rio, Paulino's Lanches e NCO do Asil. Pontos P1, P2, P3, P4 e P5 são marcados ao redor do imóvel.</p>

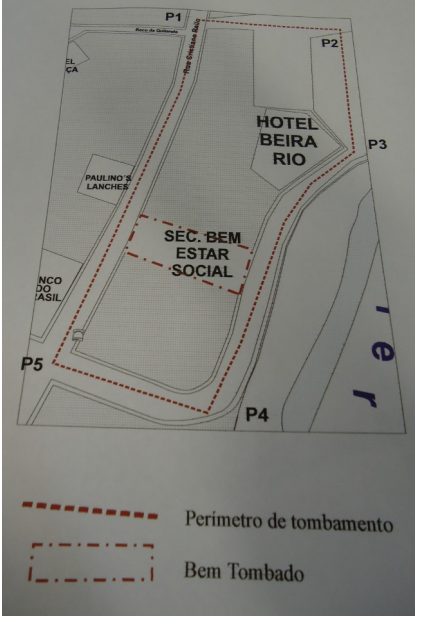
<p>Mapa de proteção do imóvel nº 63. O imóvel nº 63 (área hachurada) está cercado por um perímetro de entorno (linha tracejada vermelha). O entorno inclui o Hotel Beira Rio, Paulino's Lanches e Séc. Bem Estar Social. Pontos P1, P2, P3, P4 e P5 são marcados ao redor do imóvel.</p>

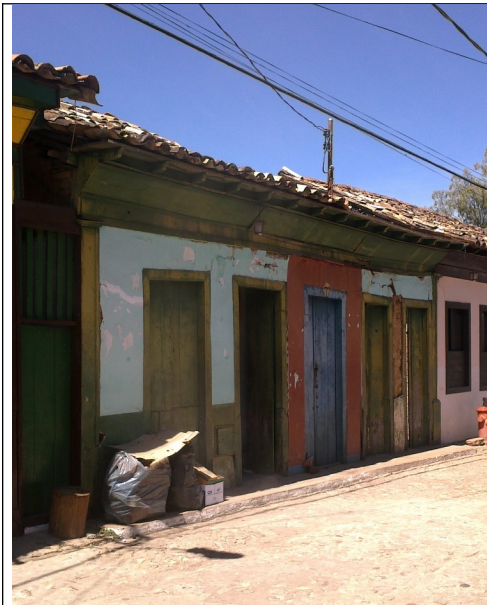
Figura 12 – A edificação antes da intervenção.

Verifica-se que apesar da edificação encontrar-se em mau estado de conservação antes da intervenção realizada, havia condições técnicas de se **restaurar** a edificação, preservando seus elementos originais e todos os atributos imateriais existentes. Entretanto, por desconhecimento técnico do Conselho de Patrimônio Cultural, foi aprovada a **reconstrução** da edificação, equivocadamente confundida com o termo restauração, sendo edificada uma réplica da edificação existente, preservando alguns poucos elementos originais.

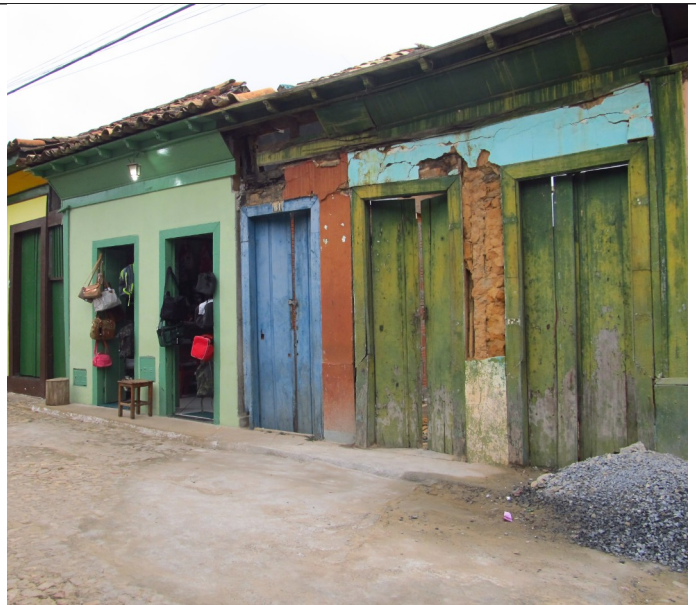
Na data da vistoria, realizada no dia 04 de junho de 2013, verificou-se que o trecho esquerdo do imóvel encontra-se reconstruído em material contemporâneo e outro trecho encontra-se apenas com a fachada frontal preservada, sem cobertura, em mau estado de conservação, tendo ocorrido demolição das demais alvenarias da edificação e com obra em andamento no interior da mesma, em materiais contemporâneos.

Verifica-se que o trecho reconstruído reproduziu com bastante fidelidade a edificação anteriormente existente, preservando as esquadrias de madeira nos mesmos modelos e dimensões, assim como a cimalha e os detalhes dos beirais. Entretanto, foram utilizados materiais contemporâneos, ou seja, tijolos cerâmicos furados e argamassa de cimento em substituição ao elemento autêntico composto por estrutura de madeira e vedações em sistema construtivo a base de terra. As telhas originais foram reutilizadas no trecho reconstruído, estando o restante da edificação totalmente sem cobertura.

Figura 13 – A edificação com o trecho esquerdo reconstruído.

Verifica-se que no trecho reconstruído houve cumprimento do termo de acordo firmado entre o proprietário e o Conselho de Patrimônio Cultural.

Sugere-se para o imóvel em questão:

- Preservação da alvenaria original em arquitetura de terra remanescente, prevendo a reconstituição dos trechos em mau estado de conservação utilizando o mesmo sistema construtivo e traço existente. Poderão ser executados reforços estruturais em material contemporâneo na face interna da fachada original para amarração com a nova estrutura em execução e para sustentação da cobertura, desde que não interfiram na fachada original.

- A nova cobertura deverá respeitar as características originais (nº de águas, inclinação, dimensão e formato dos beirais, etc), seguindo o padrão já executado na lateral esquerda, reutilizando as telhas originais existentes. O engradamento deve ser feito em madeira devidamente seca e imunizada e apropriada para utilização em coberturas. Sugere-se que as fiadas junto à cumeeira e aos beirais devem ser emboçadas para evitar escorregamentos.

- Restauração dos elementos de madeira integrantes da cimalha e dos beirais, que deverão ser restaurados e reutilizados.
- Restauração das esquadrias e enquadramentos, que deverão ser reutilizados no imóvel.
