**Promotoria Estadual de Defesa do Patrimônio Cultural e Turístico**

**LAUDO TÉCNICO nº 49/2013**

Este laudo técnico tem como objetivo verificar a regularidade da obra em andamento na rua Cristiano Relo nº 71, no centro histórico da cidade de Grão Mogol e sugerir medidas para atenuar os danos causados à ambiência.

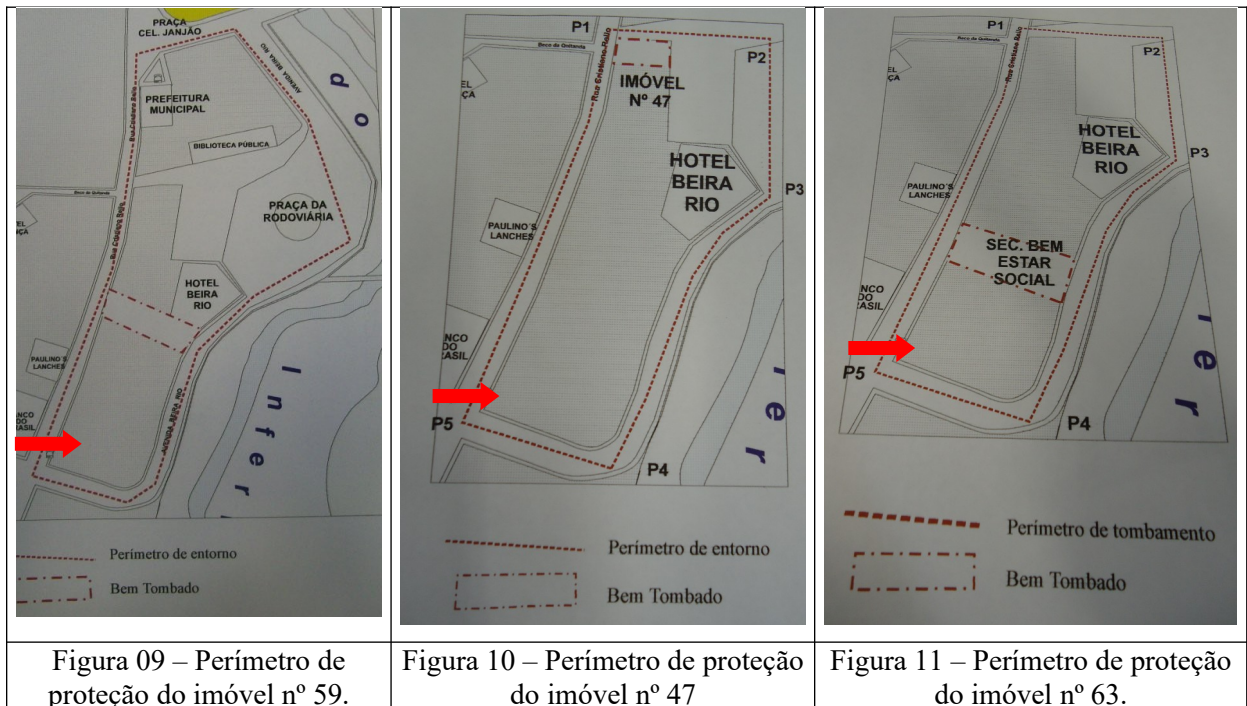
Verifica-se que está em andamento obra de construção de outro pavimento sobre a edificação já existente, alterando a volumetria e altimetria originais.

Conforme documentação encaminhada pelo município ao Iepha para fazer jus à pontuação do ICMS critério Patrimônio Cultural, foi verificado que o imóvel em tela encontra-se inserido no perímetro de entorno de tombamento dos imóveis localizados na rua Cristiano Relo nº 47, 59 e 63. Portanto, para qualquer intervenção neste imóvel é necessária prévia análise e autorização do Conselho Municipal do Patrimônio Cultural de Grão Mogol, conforme descreve o Decreto Lei 25/37.

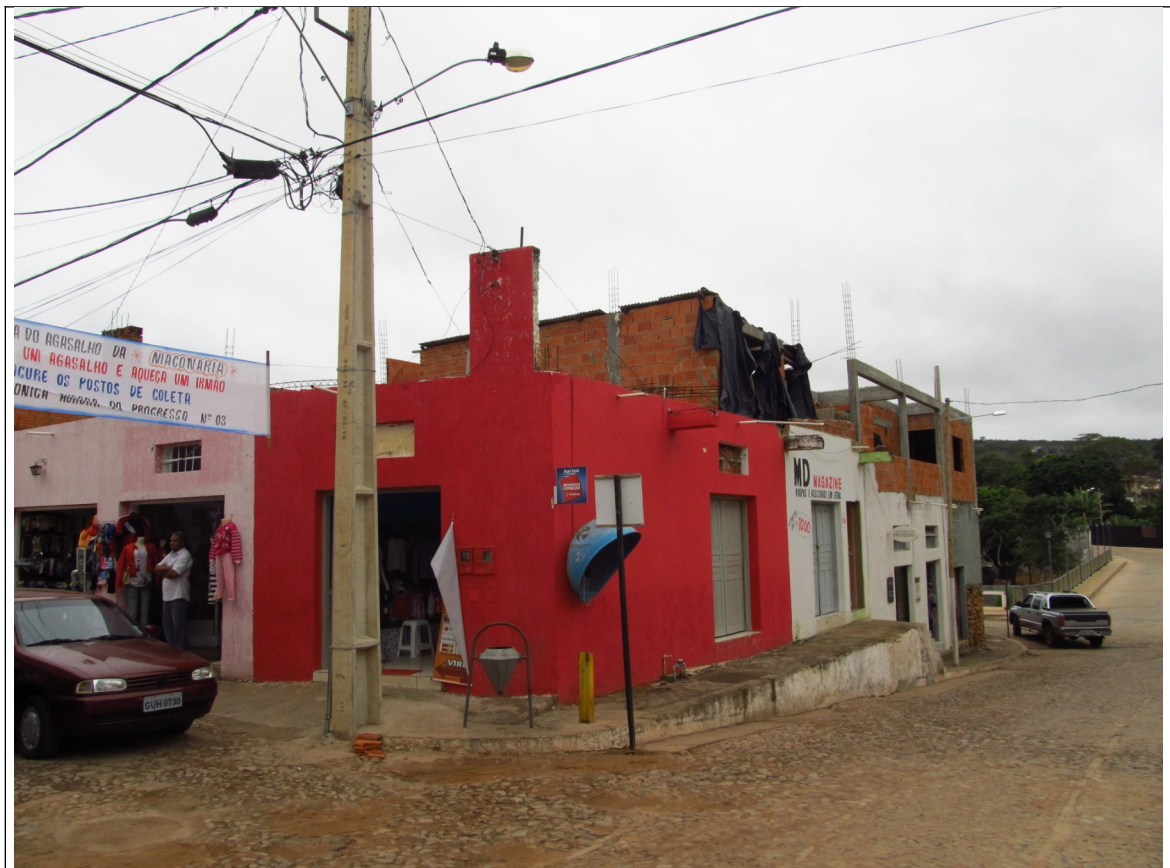
Figura 12 – A edificação antes da intervenção.

Na data da vistoria, realizada no dia 04 de junho de 2013, verificou-se que as obras encontravam-se paralisadas. No trecho voltado para a rua Cristiano Relo, a edificação apresenta um pavimento, com estruturas e esperas para receber um pavimento superior. No trecho voltado para a rua Antônio Benquerer há obra paralisada no pavimento superior, com estrutura em concreto armado e alvenaria em tijolos furados. Não há cobertura e há esperas que denunciam a intenção de se construir um terceiro pavimento.

- Paralisação imediata da obra até que ocorra atualização e correção do projeto arquitetônico que deverá ser aprovado pelo Conselho de Patrimônio Cultural e prefeitura local.

- Sugere-se não seja permitida a construção de mais um pavimento na edificação voltada para a rua Cristiano Relo, uma vez que o impacto causado ao patrimônio cultural seria muito grande e não foram erguidas estrutura e alvenaria no trecho, não havendo prejuízo ao proprietário. No trecho voltado para a rua Antônio Benquerer, onde a estrutura já se encontra pronta e parte das alvenarias construídas, sugere-se que se permita a somente a conclusão deste pavimento.

- É necessária a instalação de cobertura no padrão colonial, com planos paralelos às vias, engradamento de madeira devidamente seca e imunizada e apropriada para utilização em coberturas. Utilizar como vedação as telhas curvas brancas de Salinas, modelo utilizado na Casa de Cultura, respeitando também a inclinação e modelo de beiral utilizado na casa de Cultura. Sugere-se a amarração das telhas e as fiadas junto à cumeeira e aos beirais devem ser emboçadas.
