Promotoria Estadual de Defesa do Patrimônio Cultural e Turístico

NOTA TÉCNICA nº 143/2012

- I. **Objetivo:** Autorização para reforma do telhado do imóvel.
- II. **Município:** Grão Mogol.
- III. **Endereço :** Rua Cristiano Relo, 79 – centro.

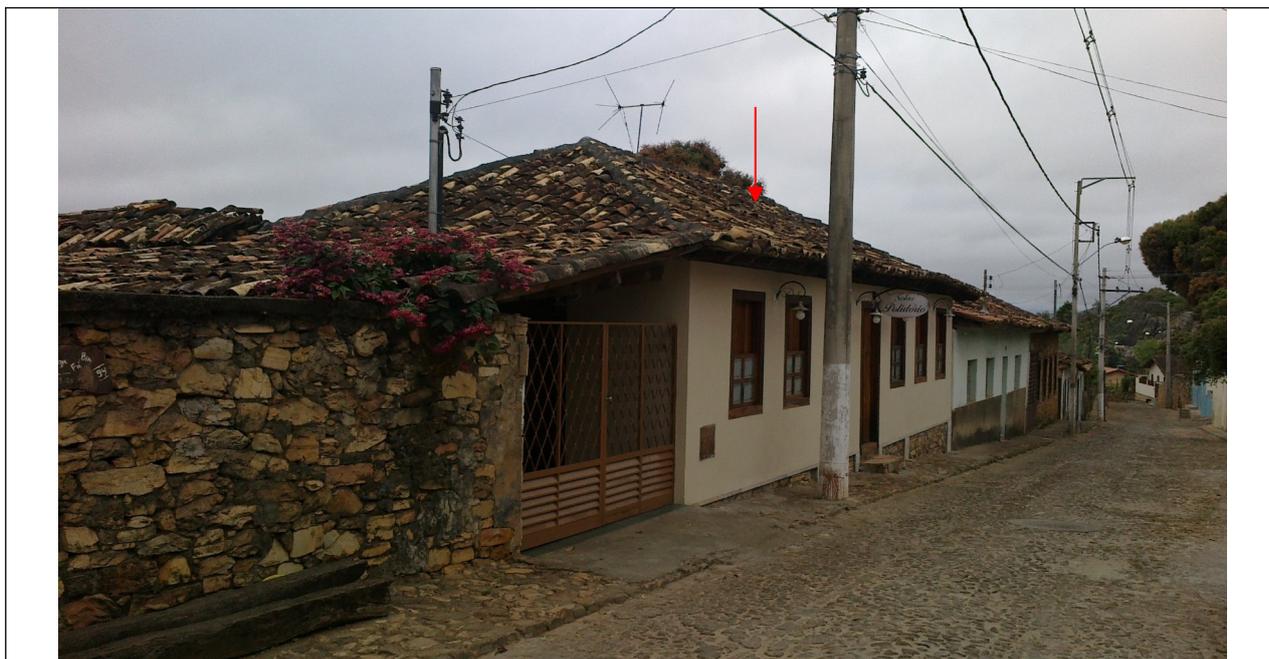
Trata-se de uma edificação térrea, com características coloniais, fachada simples e simétrica composta por uma porta central, ladeada por três janelas em cada lateral. Implantada no alinhamento da via, com acesso feito por pequena escada. Todos os vãos possuem vergas retas e fechamento e enquadramento em madeira. A alvenaria é pintada na cor bege e possui embasamento em pedras. Ao lado esquerda da edificação há uma garagem e um muro de pedras.

Apresenta cobertura desenvolvendo-se em quatro águas, com estrutura de madeira e vedação em telhas cerâmicas do tipo capa e bica, e linha de cumeeira paralela à via.

Figura 01 – Vista da fachada frontal da edificação (indicada pela seta vermelha).

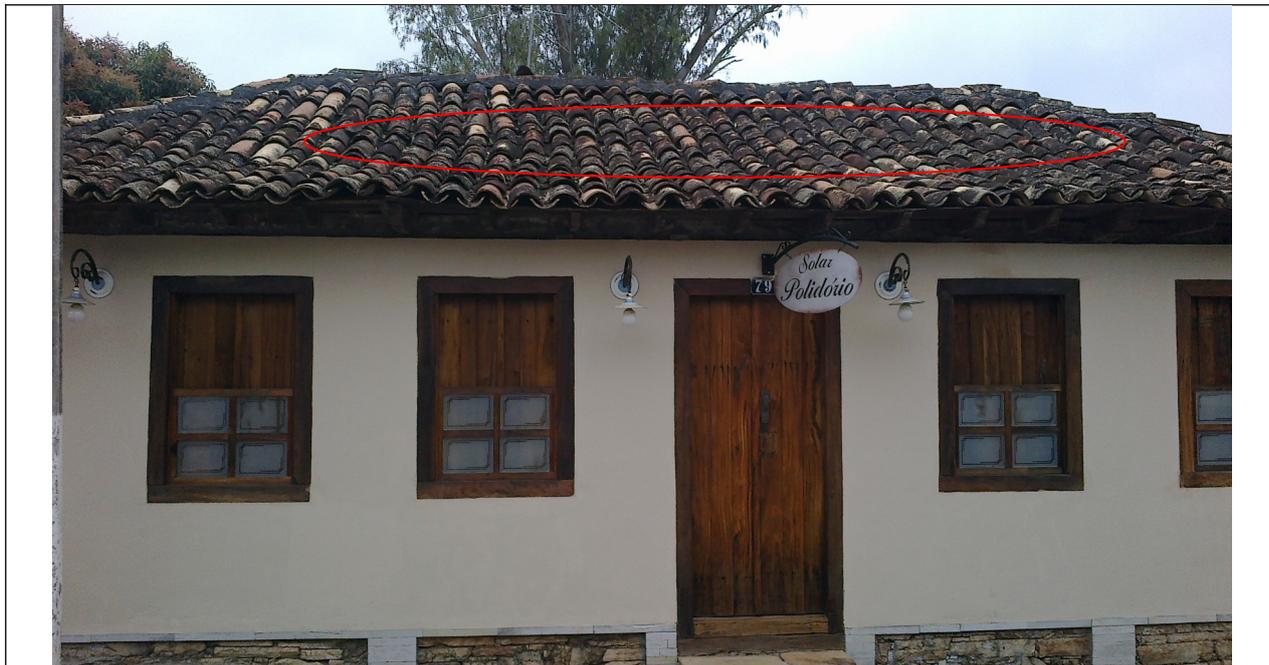
O imóvel encontra-se situado à Rua Cristiano Relo, 79, no centro da cidade de Grão Mogol, tendo como moradora a Sra. Maria Helena Silva Figueiredo. Atualmente, encontra-se sem em estado regular de conservação, apresentando telhado com risco de desabamento.

Segundo consta nas fotos contidas no procedimento verifica-se que há comprometimento de várias peças de madeira componentes da estrutura do telhado, com apodrecimento, flambagem, ataque de insetos xilófagos (cupins) e peças soltas.

Figura 02 – Afundamento do telhado (indicado pela área demarcada em vermelho).

Para uma efetiva proteção ao imóvel em questão é necessária a reforma do telhado em sua totalidade, em caráter de urgência, tendo em vista o início do período de chuvas.

- A nova cobertura deverá respeitar as características originais (nº de águas, inclinação, dimensão e formato dos beirais, etc);
- Na desmontagem da cobertura existente deverão ser selecionadas as peças passíveis de aproveitamento (madeiras e telhas);

- O engradamento deve ser feito em madeira cujo valor seja acessível à proprietária, desde que esteja devidamente seca, imunizada e seja apropriada para este fim;

- Verificar se a quantidade de telhas originais existentes são suficientes para serem utilizadas como capas, utilizando modelos similares como bicas. Caso não haja telhas em número suficiente, utilizar telhas no padrão colonial, em modelo e dimensões similares às originais;

- Limpeza das telhas a serem reutilizadas e armazenamento das peças em local adequado, protegido das intempéries;
- Deverão ser amarradas fiadas de telhas junto à cumeeira e aos beirais para evitar escorregamentos;

- Imunização de todo o madeiramento contra ataque de insetos xilófagos;
- Revisão das instalações elétricas conforme normas técnicas da ABNT.
